## Congreso de Producción del Bicentenario

Daniel Muse (Tenaris)  
Francisco Diaz Telli (Tenaris)

### **Varillas con Conexión Premium Expanden las Barreras del Bombeo Mecánico**

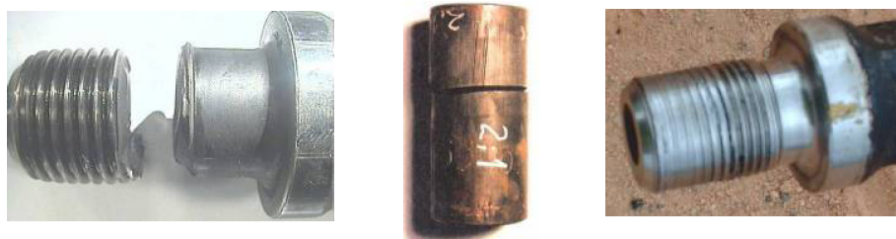
**Fig. 1—Problemática de fallas observadas en el campo con diseño de rosca convencional.**

Ambos sistemas, BM y BCP, han encontrado a la sarta de varillas de bombeo como uno de los puntos más débiles del sistema. Análisis de solicitaciones y estadísticas de falla para diferentes partes de las varillas de bombeo han encontrado a su conexión como el punto más débil. Roturas en el pin o en la cupla se han convertido problemas comunes en el campo dejando en claro que la resistencia a la fatiga de la unión es inferior a la resistencia a la fatiga del cuerpo de la varilla. Fig. 1.

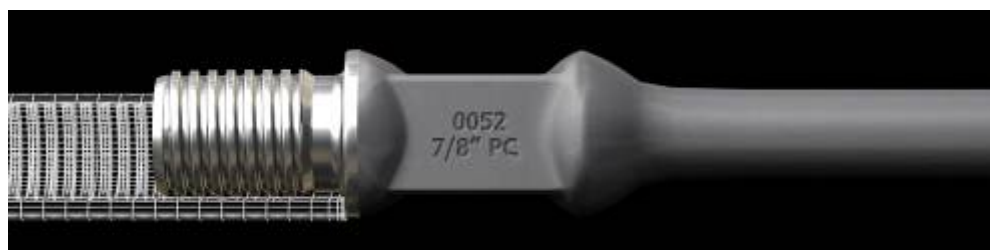
**Fig. 2—Nuevo diseño de conexión Premium de varilla de bombeo.**

Se realizaron varios intentos para incrementar la capacidad de trabajo de las varillas pero ninguno atacó la génesis del problema: el diseño de la conexión. A pesar de esto, recientemente una conexión Premium de varillas fue desarrollada con un nuevo perfil de rosca que ha demostrado resultados muy positivos en la reducción de la fatiga de la conexión. Fig. 2

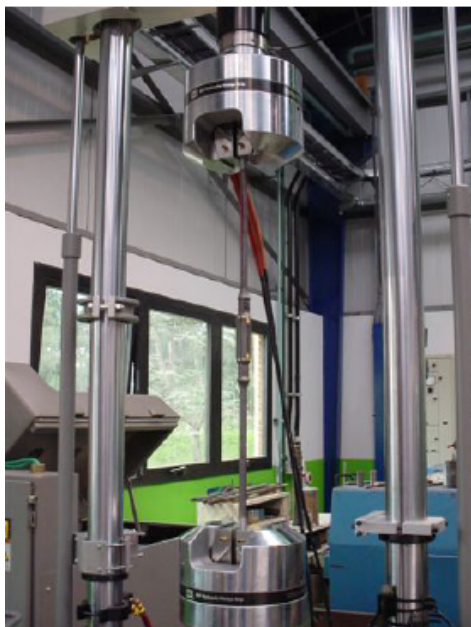
*Fig. 5—Máquina de ensayos a la fatiga a plena escala.*

Se realizó una serie de ensayos de laboratorio a plena escala (Fig. 5) para los diámetros de conexión más utilizados (3/4", 7/8" y 1"). Se comparó el desempeño del nuevo diseño de conexión con el diseño de rosca API y la nueva conexión probó ser al menos tres veces más resistente a la fatiga.

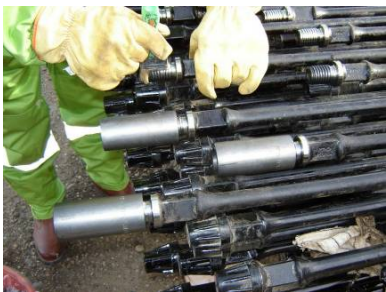
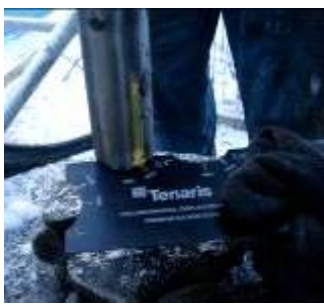
1° Limpieza de la conexión

2° Engrase de la rosca

5° Control de desplazamiento circunferencial

Fig. 8—Procedimiento de armado de la conexión.

La nueva conexión ha mostrado principalmente dos beneficios durante la operación de armado. Primero, la interferencia provee resistencia al torque y la hace a la conexión muy difícil de sufrir sobretorques. Segundo, se ha observado una excelente repetición en los desplazamientos circunferenciales. Fig. 8

Dado que las conexiones Premium poseen interferencia, se observa un tiraje de rosca (el contacto entre los espejos de la varilla y de la cupla no puede obtenerse ajustando a mano) y por lo tanto el calibrado de la llave hidráulica del equipo debe realizarse en dos etapas. La primera es sólo para asegurar el contacto entre los espejos y el segundo es para realizar el desplazamiento circunferencial requerido. Es importante destacar que estas dos etapas sólo se requieren para fijar (calibrar) la presión de la llave hidráulica ya que a partir de ese punto, todas las varillas se deben ajustar en una sola etapa.
