## DESCARGUÍO DE CATALIZADOR EN ATMÓSFERA DE NITRÓGENO

Marco Antonio Arellano Hervoso, *Ph.D.*  
Petrobras Bolivia Refinación

El trabajo describe el procedimiento y medidas de seguridad que se tuvieron que adoptar *in situ* en el descarguío de catalizador de un reactor de hidrotratamiento de nafta en atmósfera de Nitrógeno durante el paro de planta programado de la unidad de Hydrobon de refinería Cochabamba en Octubre de 2006.

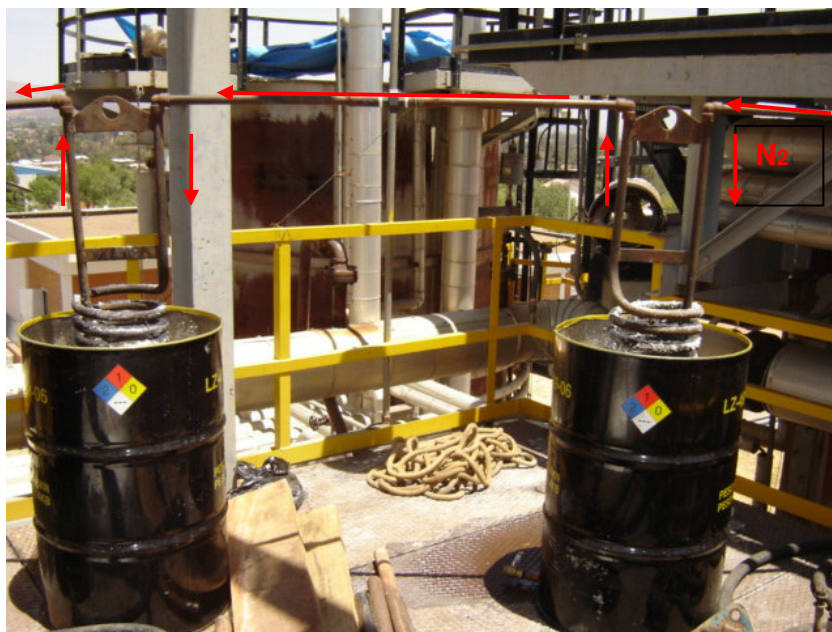
Foto 2 – Sistema de enfriamiento adicional de Nitrógeno

Con estas precauciones se inició el proceso de enfriamiento del reactor de la unidad de Hydrobon. Para ello, de acuerdo a la metodología estándar, se tenía que cambiar la posición del codo a la salida del horno (Foto 1) con la finalidad de evitar el paso del Nitrógeno entrante por el horno caliente y, de esta manera, asegurar que el gas inerte pueda enfriar el reactor. Pese a ello, debido a que la distancia que existía desde los botellones de almacenamiento de Nitrógeno hasta el reactor era demasiado larga y, durante su recorrido el Nitrógeno se calentaba hasta una temperatura de 34°C, se tuvo que instalar un sistema de enfriamiento adicional en la plataforma del reactor a la entrada del mismo. Dicho enfriamiento consistió en la instalación de dos serpentines sumergidos en tambores con hielo y sal (Foto 2) que permitían disminuir su temperatura hasta 6-7 °C a la entrada del reactor.

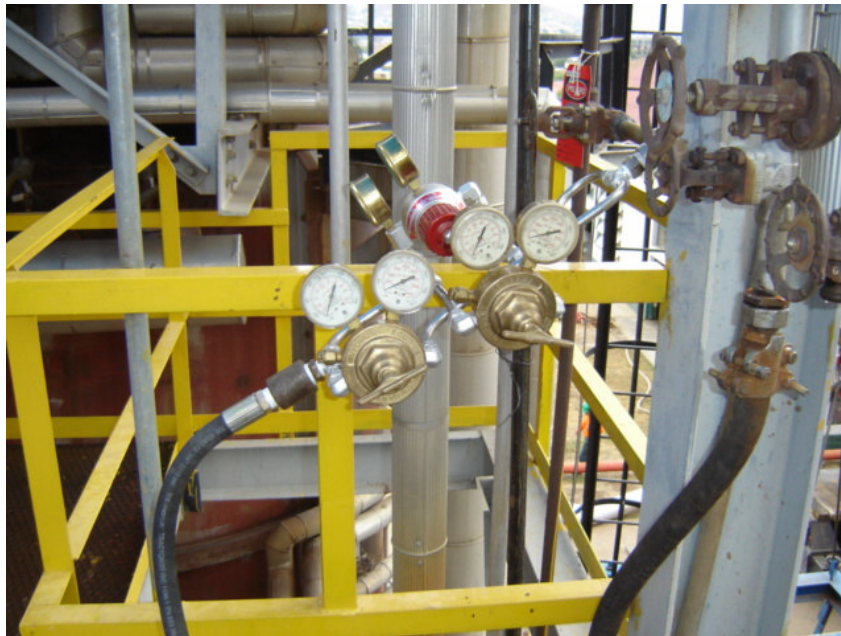
Foto 3 – Manómetros reductores de presión en la línea de Nitrógeno

El control de la presión de entrada del flujo del Nitrógeno a la cabeza del reactor se realizó a través de un sistema de cascada de manómetros reductores en los cuales se estableció una presión manométrica de inyección constante de 0,3 – 0,5 Kg/cm<sup>2</sup> (Foto 3).

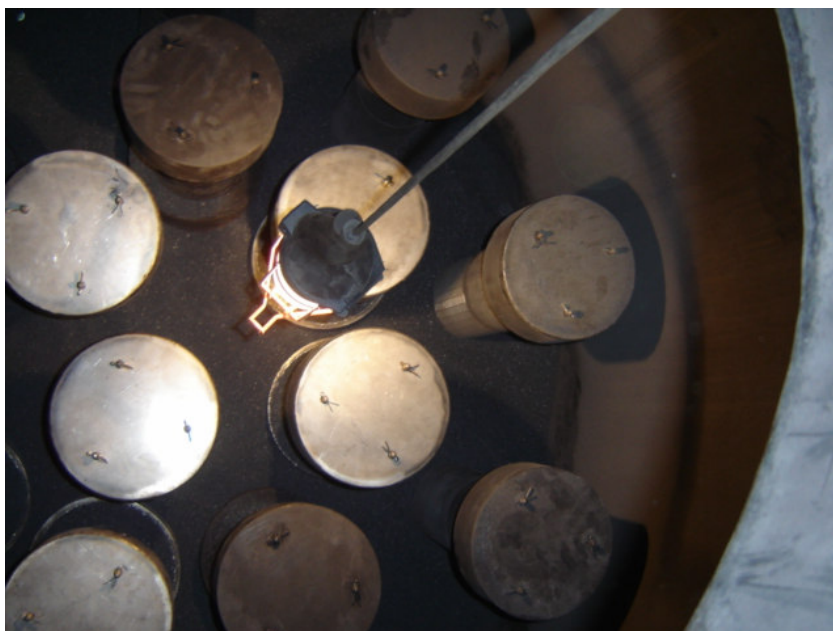
Foto 4 – Canastillas colocadas en la parte superior del reactor

sale por la cabeza. Esta precaución se adopta con la finalidad de generar una presión positiva de Nitrógeno y evitar el ingreso de aire al reactor durante la apertura de la brida y codo de entrada al reactor. De esta manera, se protegen los internos (canastillas de distribución) del reactor fabricados de acero inoxidable austenítico. Las canastillas están distribuidas uniformemente en la parte superior del reactor y asentadas sobre el catalizador. Su fijación se complementa con parte de catalizador alrededor de las mismas y material inerte cerámico de diferente granulometría (Foto 4).

El aire y la humedad, que podría ingresar al reactor, en condiciones de operación del reactor, atacan fuertemente este material causando un stress en las soldaduras de las canastillas por efecto de formación de ácidos politiónicos ( $H_2S_xO_6$  ;  $x = 3,4,..$ ) durante la operación del reactor.

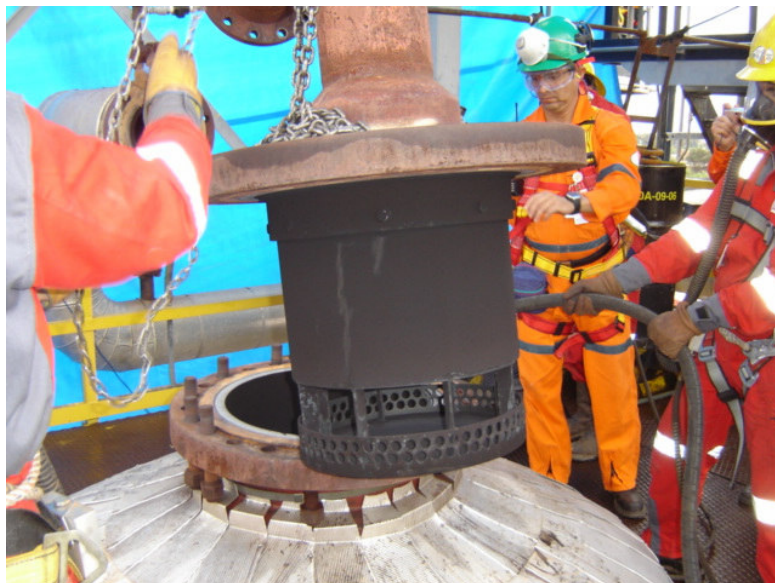
Foto 5 – Extracción de distribuidor de la cabeza del reactor

Seguidamente, se procede con la apertura del reactor por la cabeza y se extrae el distribuidor de flujo (Foto 5), fabricado también de acero inoxidable austenítico, mismo que es inmediatamente sumergido en una solución de soda ash ( $Na_2CO_3$ ) para evitar su contacto con el aire y humedad. De la misma forma, las canastillas, una vez extraídas, son sumergidas en la misma solución.

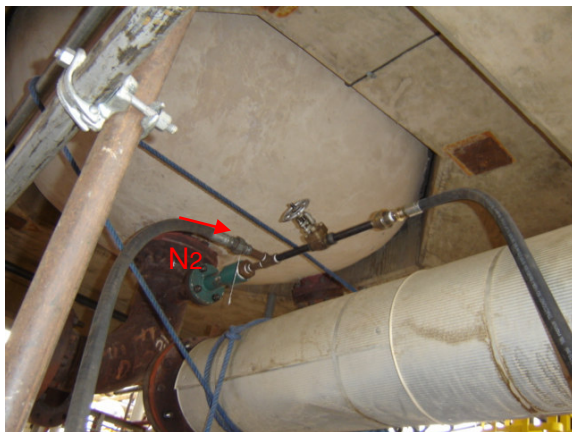
6

Foto 6, a - Conexión inferior de Nitrógeno al reactor;  
b - Conexión de Nitrógeno a la manga

La instalación de descarguío fue analizada con detenimiento debido a que se tenía conocimiento que la temperatura del Nitrógeno a la salida del reactor era de 67°C, es decir, superior a la recomendada por el licenciador de 50°C y se decidió soldar un caño en la manga de descarguío por la cual se suministraría una corriente de Nitrógeno para desplazar el aire presente en la manga y de esta manera evitar todo tipo de combustión del catalizador y surgimiento de llama alguna y propagación de esta última hacia el interior del reactor (Foto 6).

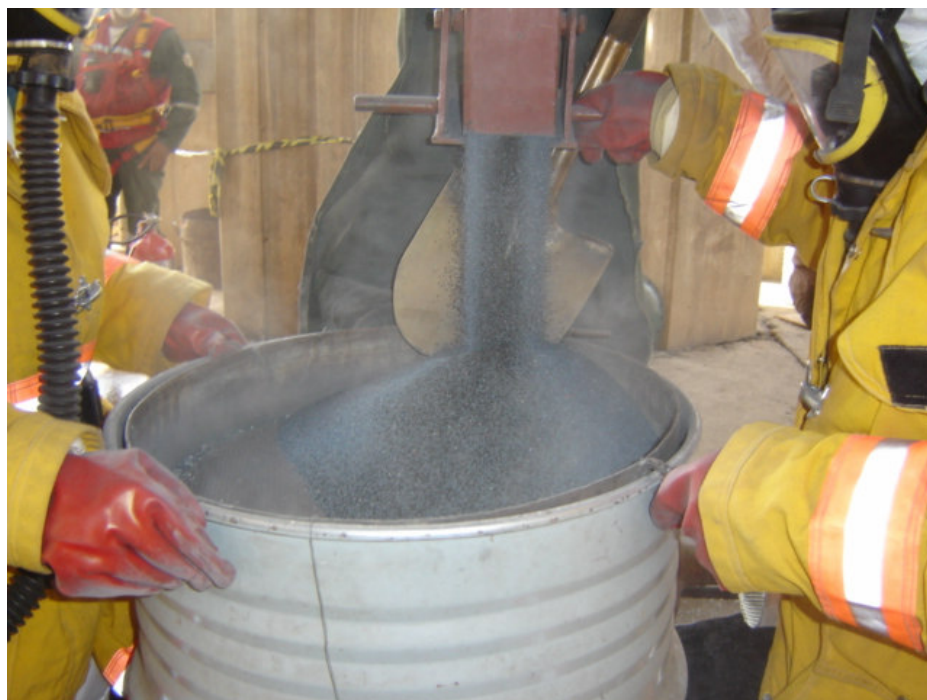
Foto 7 – Descarguío del catalizador por la manga

Iniciado el proceso de descarguío (Foto 7), comenzó a descender catalizador por la manga instalada a una temperatura de 210°C. Los operadores encargados de recibir el catalizador y tamizar el mismo estaban con todo el EPI adecuado a las más estrictas normas de seguridad: cascos, sistema autónomo de respiración, guantes de cuero y trajes de bombero. Se logró descargar de esta forma cinco tambores de catalizador y, repentinamente el catalizador dejó de fluir por la manga de descarguío. Se tomaron varias iniciativas en sentido de tratar de desbloquear su paso, sin embargo todo fue inútil, pues, finalmente se detectó que era una canastilla la que, durante el deslizamiento del catalizador hacia abajo, perdió estabilidad y cayó conjuntamente con el catalizador hasta acomodarse (casualmente) en forma transversal sobre el orificio de descarguío de la manga de extracción del catalizador. Se intentó removerla mecánicamente desde la parte inferior del reactor, sin embargo, todo fue inútil debido a la enorme fuerza que el peso del catalizador ejercía sobre la canastilla.

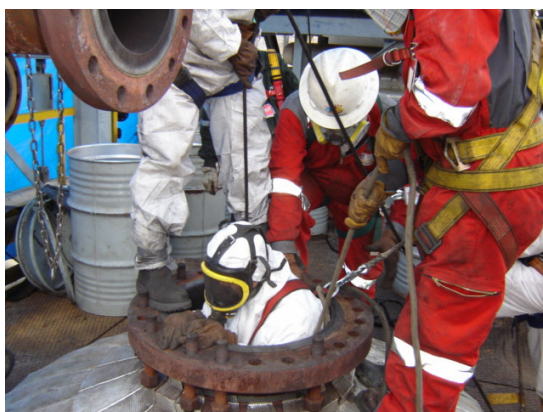
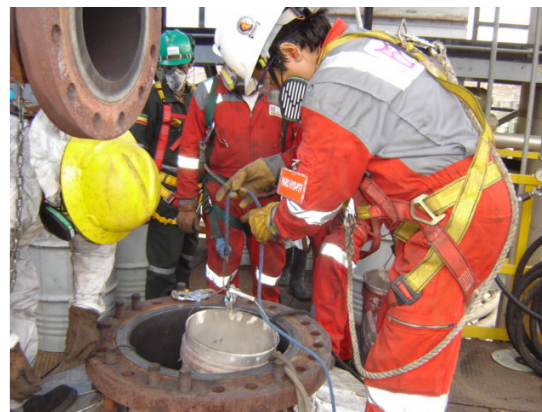
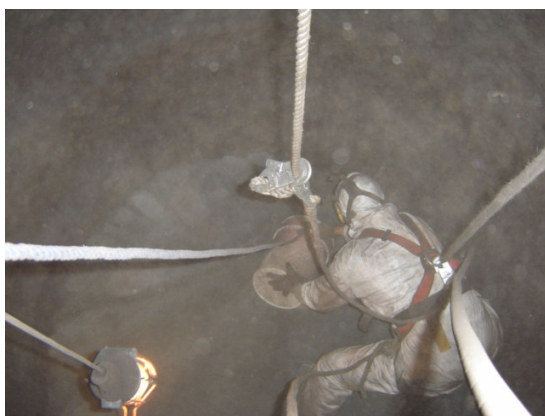
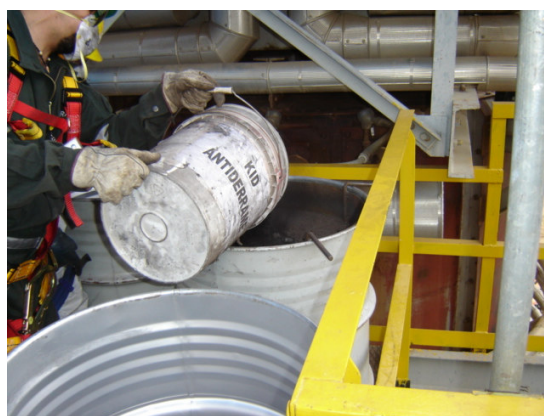
8-11

Foto 8 – Ingreso de personal con EPI por la cabeza del reactor  
Foto 9 – Transferencia de balde con soga al interior del reactor

Foto 10 – Personal contratista recogiendo catalizador en atmósfera de Nitrógeno  
Foto 11 – Personal de refinería vaciando catalizador en tambores

El personal contratista capacitado en tareas de trabajo en espacio confinado y atmósfera de Nitrógeno, ingresó al reactor con un sistema autónomo de respiración y se procedió a extraer el catalizador en baldes hacia los tambores dispuestos en la plataforma del reactor. El descarguío se extendió por varias horas de trabajo (Fotos 8 – 11), liberando el reactor para las tareas de inspección.

Durante el descarguío, se fueron recuperando las canastillas según descendía el nivel del catalizador, sin embargo, en este proceso, el personal contratista experimentó una nueva dificultad – no podía permanecer mucho tiempo en el interior del reactor debido a que la temperatura de la superficie del catalizador era muy alta. Se procedió a medir la temperatura con una pistola de rayos infrarrojos y se detectó que ésta llegaba a 210°C. Si bien la sensación térmica del ambiente no era elevada, alrededor de los 35°C, el flujo de calor atravesaba rápidamente las plantas de los zapatos de seguridad de los operadores en el interior del reactor. Ante esta situación se dotó a este personal con botas de bomberos para poder facilitar su permanencia en el reactor. Pese a ello, la permanencia de los operadores dentro del reactor se limitó a 10 minutos como máximo y se conformaron tres relevos para mantener la operación en forma continua. Con estas medidas se continuó hasta el descarguío total del catalizador.

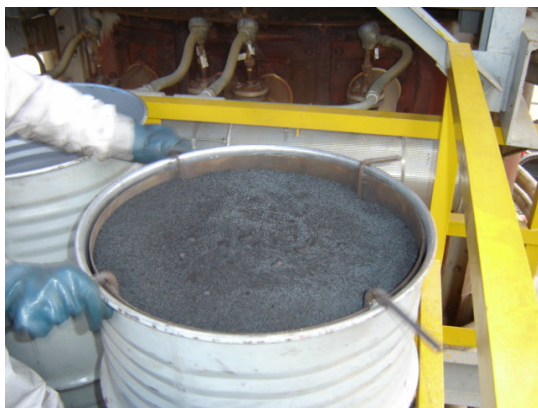
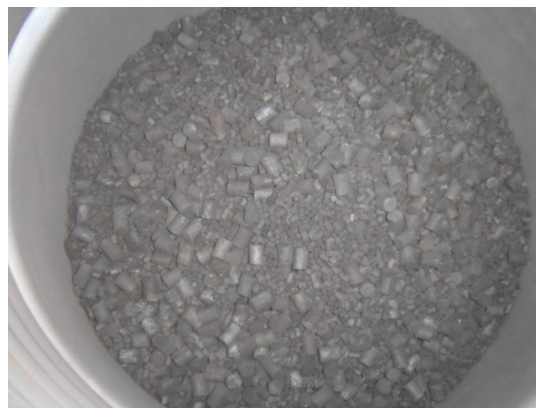
12-13

Foto 12 – Personal contratista tamizando catalizador en plataforma  
Foto 13 – Vista de material cerámico extraído del fondo del reactor

El tamizado del catalizador se realizó con mucho cuidado (Foto 12-13) y se pesaron todos los tambores. Como resultado de esta actividad se verificó que la cantidad descargada del reactor excedía en, aproximadamente, 47 Kg a la carga de diseño, por lo que no hubo necesidad de utilizar catalizador de reposición. La cantidad de catalizador cargada efectivamente fue en 20 Kg mayor a la diseño, este excedente se considera imperceptible a efectos de la operación del reactor de Hydrobon.

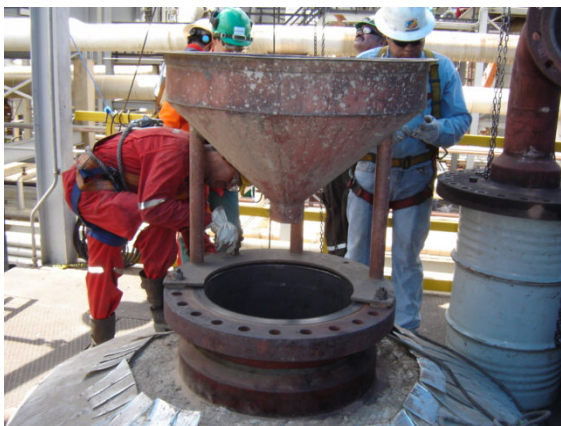
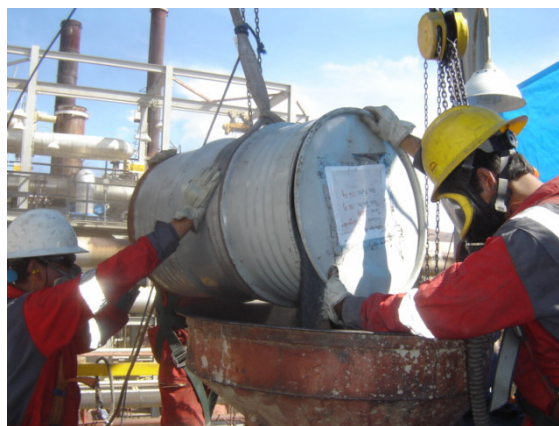
14-15

Foto 14 – Colocación de embudo y manga para vaciado de catalizador  
Foto 15 – Vaciado de catalizador desde los tambores

Finalmente, se procedió con el carguío del material cerámico y catalizador (Fotos 14-15) de acuerdo a procedimiento UOP. Para ello se hicieron los cálculos respectivos y se establecieron los pesos de cada una de las fracciones de material cerámico para acomodar posteriormente el catalizador en el reactor.

Durante el carguío del catalizador, se detectó sobre las paredes del embudo una acumulación de polvo de catalizador (fines), por lo que se recomendó al personal

contratista evitar la introducción del mismo al reactor. Para ello, se procedió a recoger el polvo acumulado en el embudo en forma manual antes del carguío del siguiente tambor. Es recomendable disponer de un pequeño ventilador en este proceso.
