# **SANEAMIENTO DE VEGETACIÓN AFECTADA POR HIDROCARBUROS**

**Néstor Ariel Adaro – GTC Cía. de Servicios S.R.L. – [nestor.adaro.transpcorrea@petrobras.com](mailto:nestor.adaro.transpcorrea@petrobras.com)**  
**Evelyn Follis – Petrobras Argentina S.A. – [evelyn.follis@petrobras.com](mailto:evelyn.follis@petrobras.com)**

## **SINOPSIS**

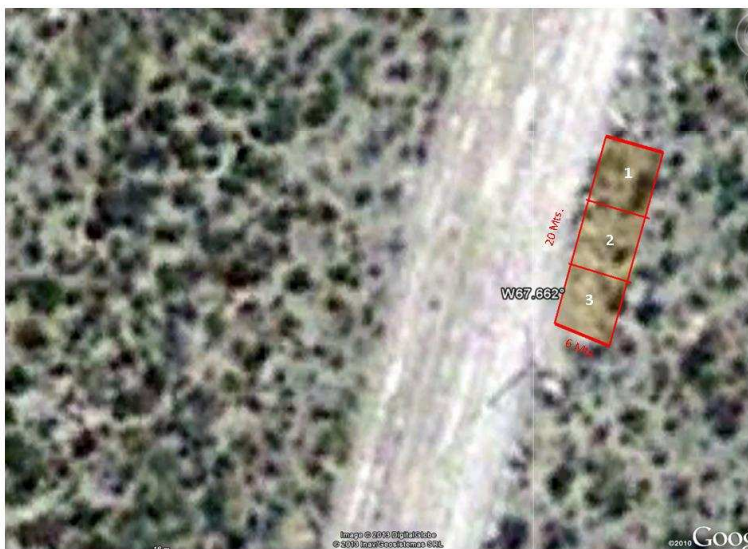
Análisis de HTP  
Par verificar el nivel de saneamiento, se realizaron muestreo de suelo sobre grillas diagramadas con barrido a 10 cm. de profundidad (Figuras N° 6 y N° 7).

Figura N° 6. Incidente 1 (18/10/12)- Muestreo de grilla (09/04/13).

En todos los casos los resultados fueron muy por debajo de los límites permisibles (10000 mg/kg)

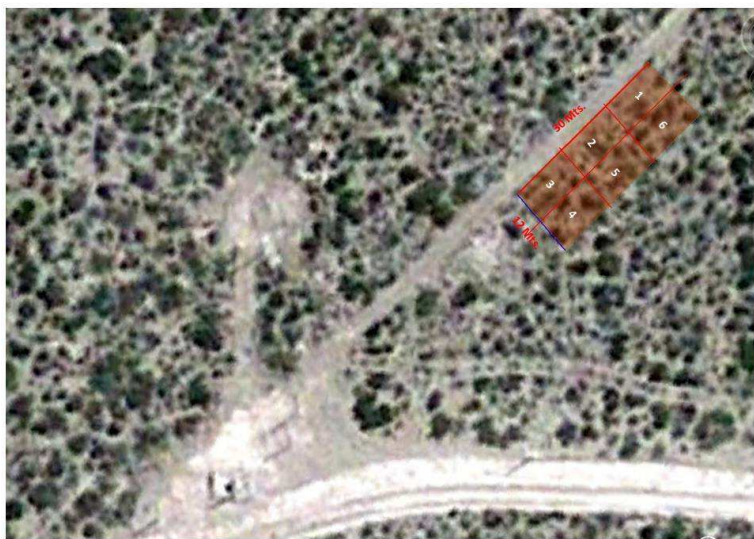
Figura N° 7. Incidente 2 (30/08/12)- Muestreo de grilla (09/04/13).

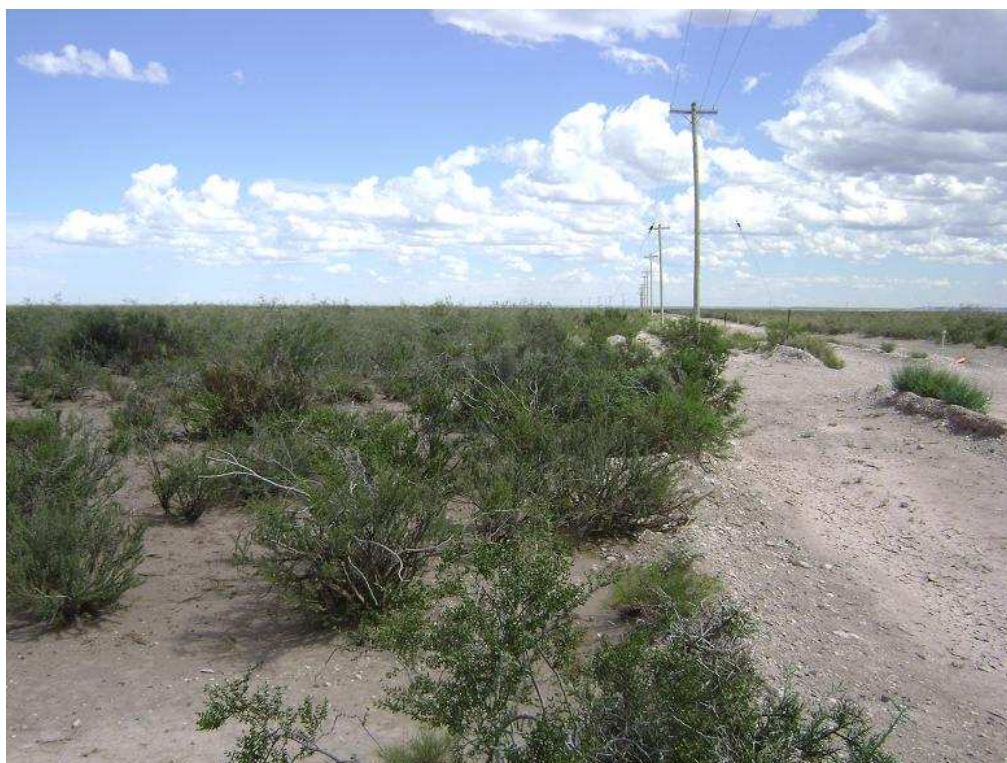
Figura N° 10. La Pampa – Incidente 1 – sector saneado a fecha 30/01/12 –

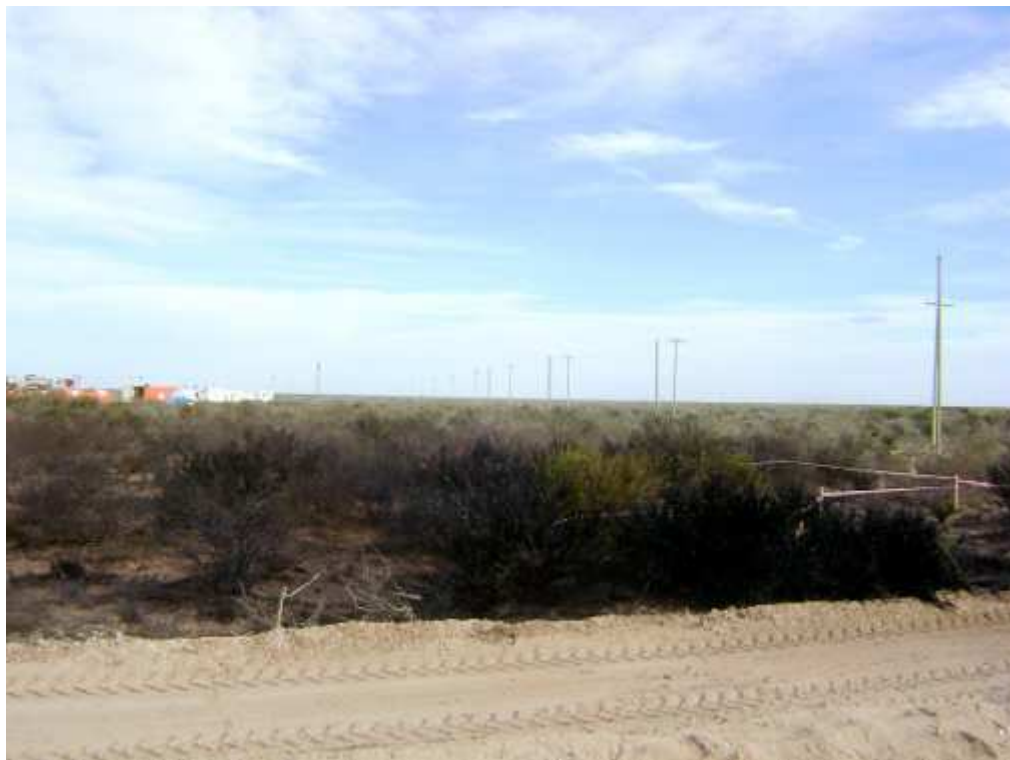
Figura N° 11. La Pampa – Incidente 2 -30/08/12- Derrame de 50 litros de bruta con 360 m2 afectados.

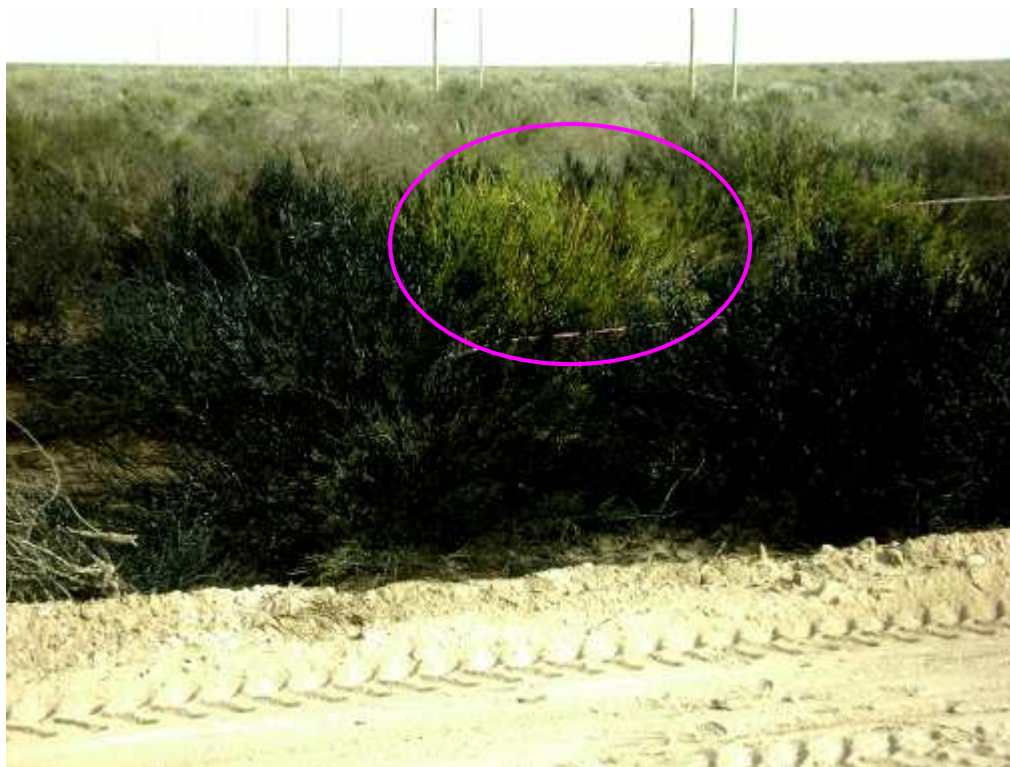
Figura N° 12. La Pampa – Incidente 2 – Prueba de lavado

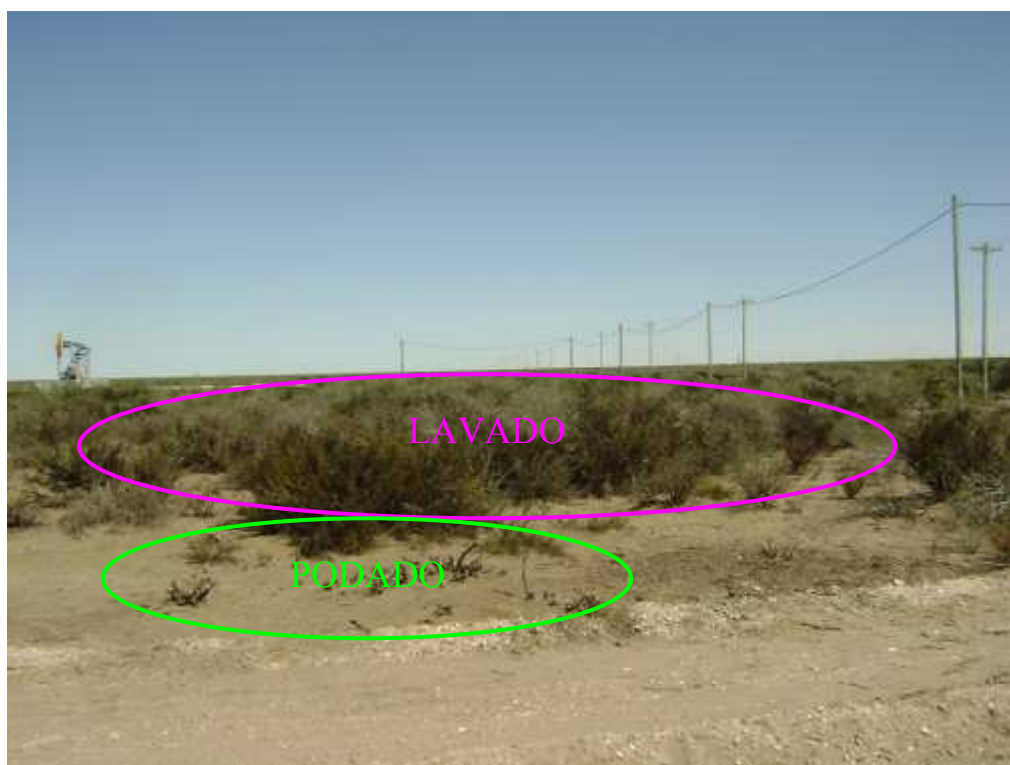
Figura N° 13. La Pampa – Incidente 2 -02/10/12- Sector intervenido con poda y lavado.

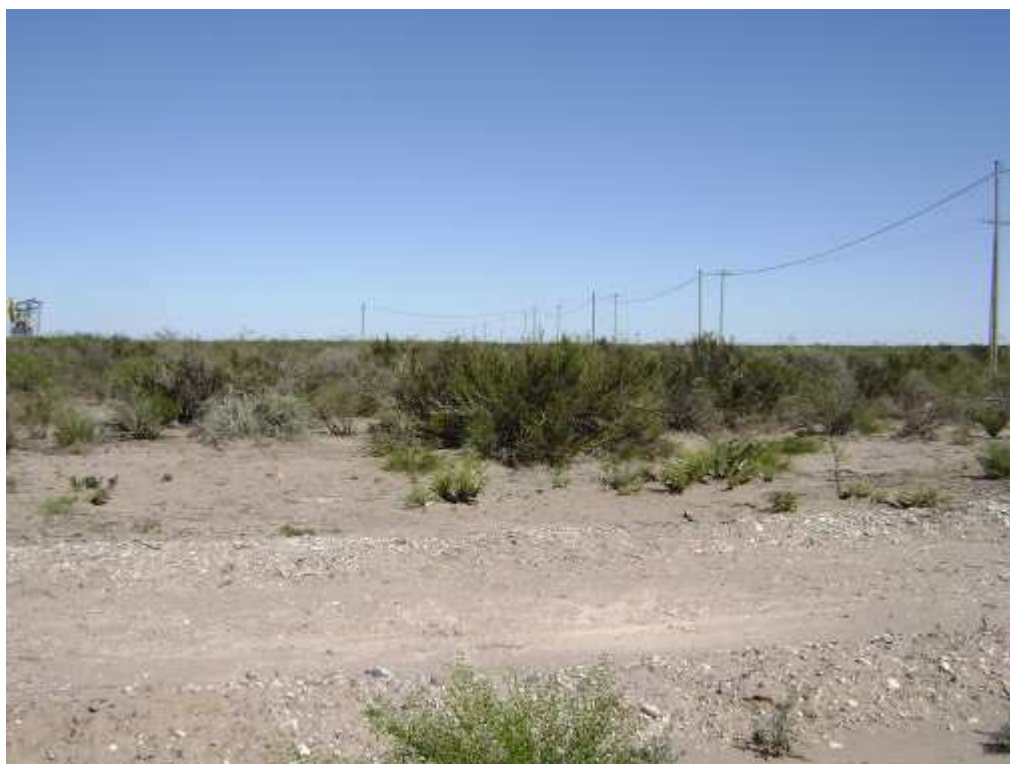
Figura N° 14. La Pampa – Incidente 2 – Sector saneado a fecha 07/03/13 –

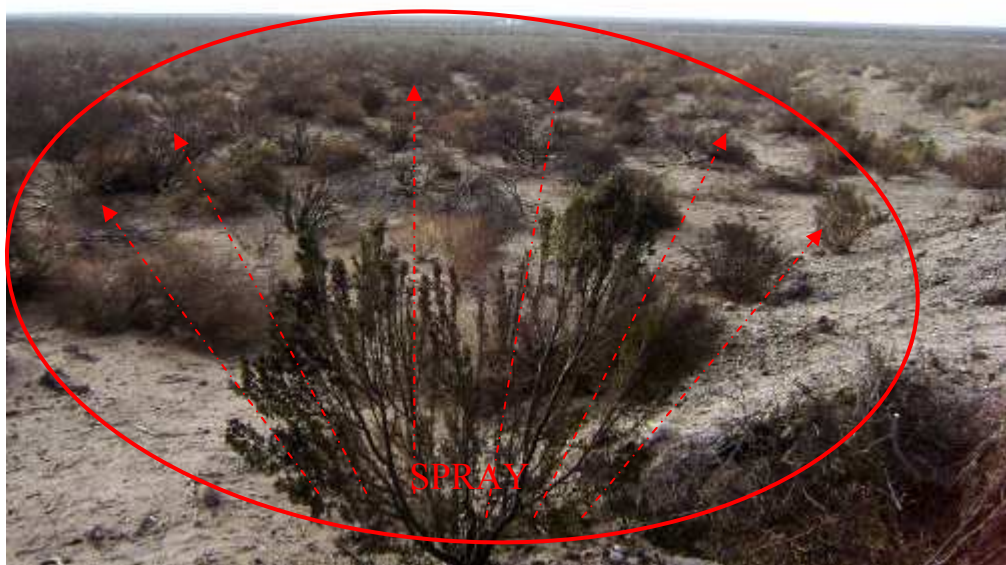
Figura N° 15. Río Negro – Incidente 3 -10/07/12- Derrame de 150 litros de bruta con 673 m2 afectados.

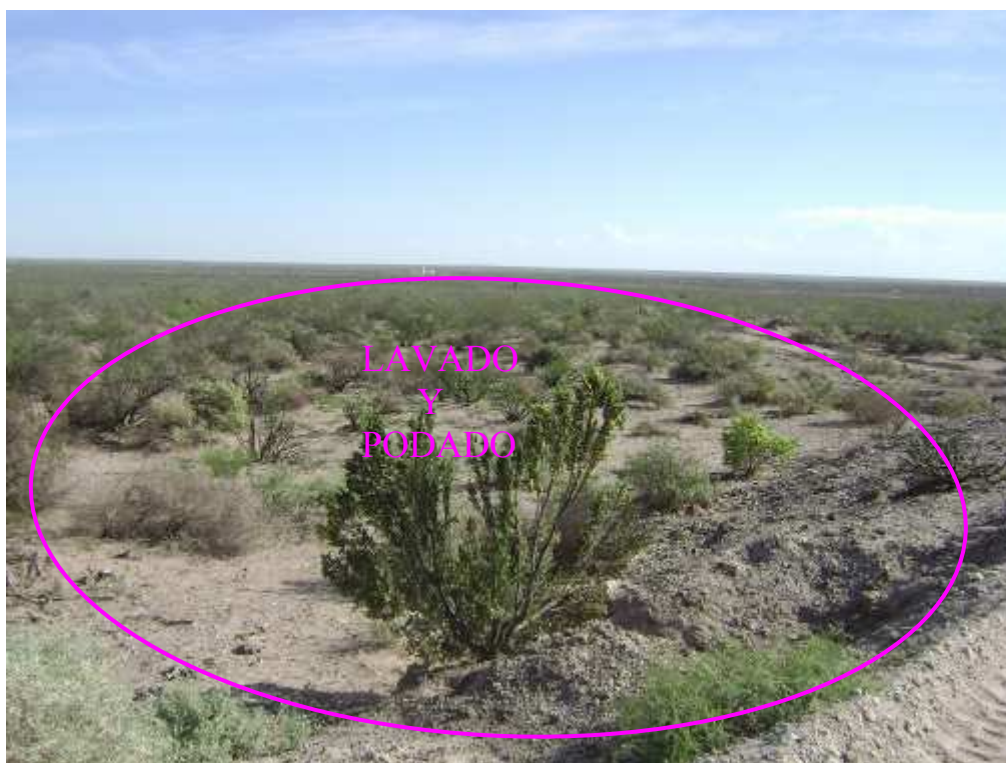
Figura N° 16. Río Negro – Incidente 3 -08/11/12- Sector intervenido con poda y lavado.

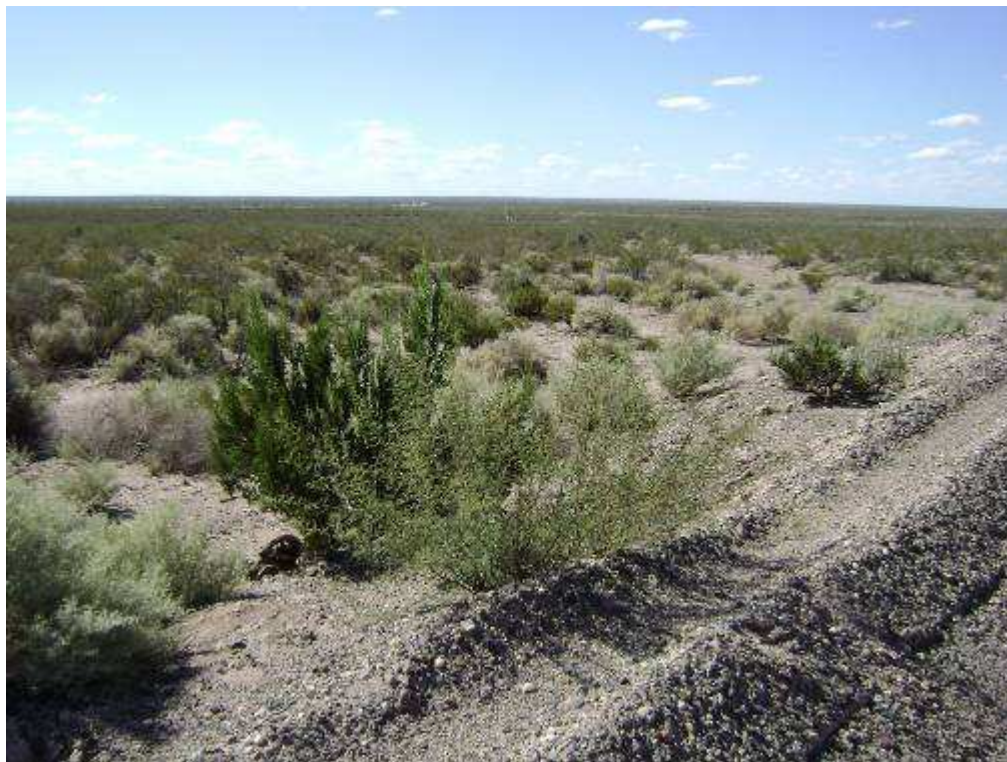
Figura N° 17. Río Negro – Incidente 3 – Sector saneado a fecha 04/03/13 –

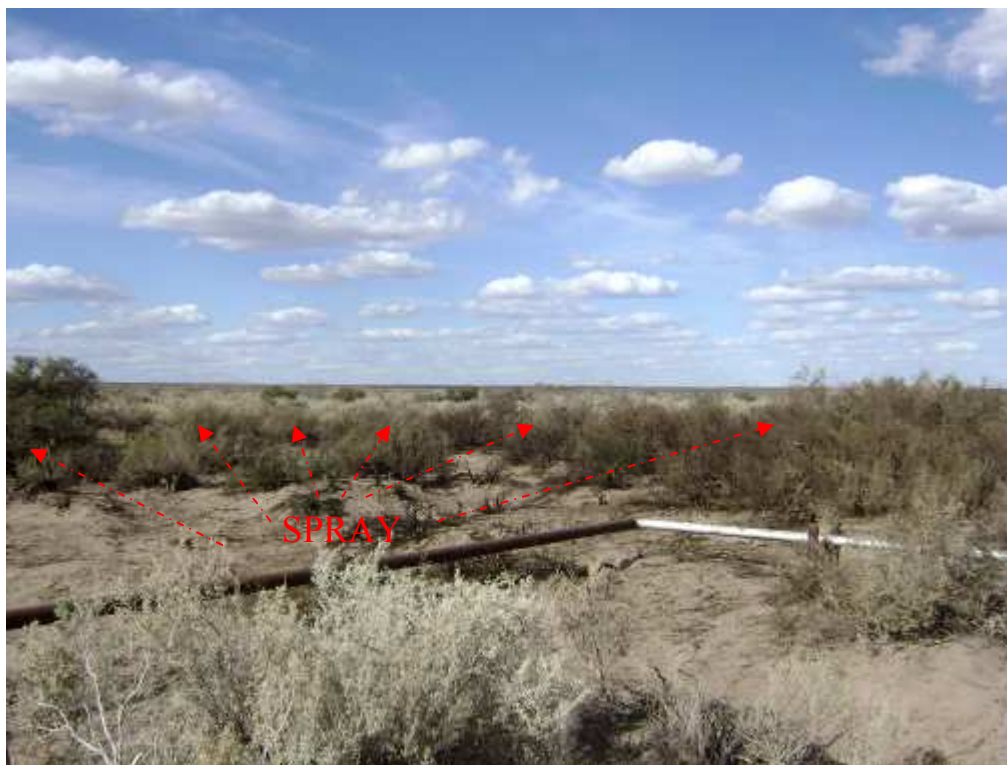
Figura N° 18. Río Negro – Incidente 4 -04/07/12- Derrame de 1584 litros de agua de purga con 1200 m2 afectados.

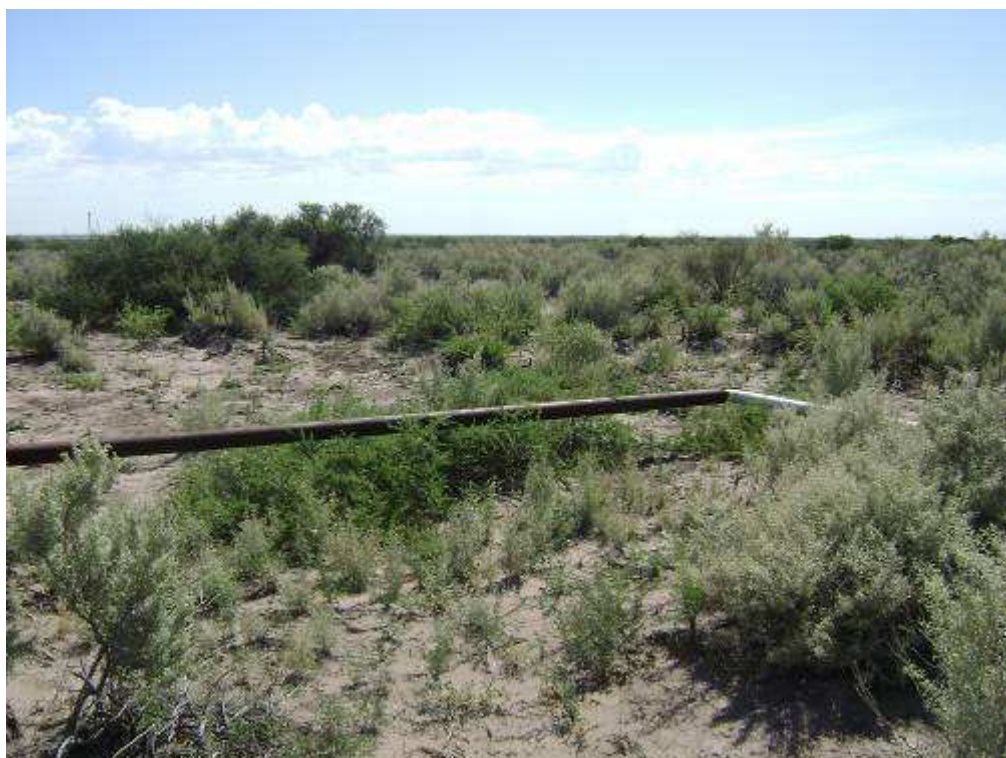
Figura N° 20. Río Negro – Incidente 4 – Sector saneado a fecha 28/01/13 –

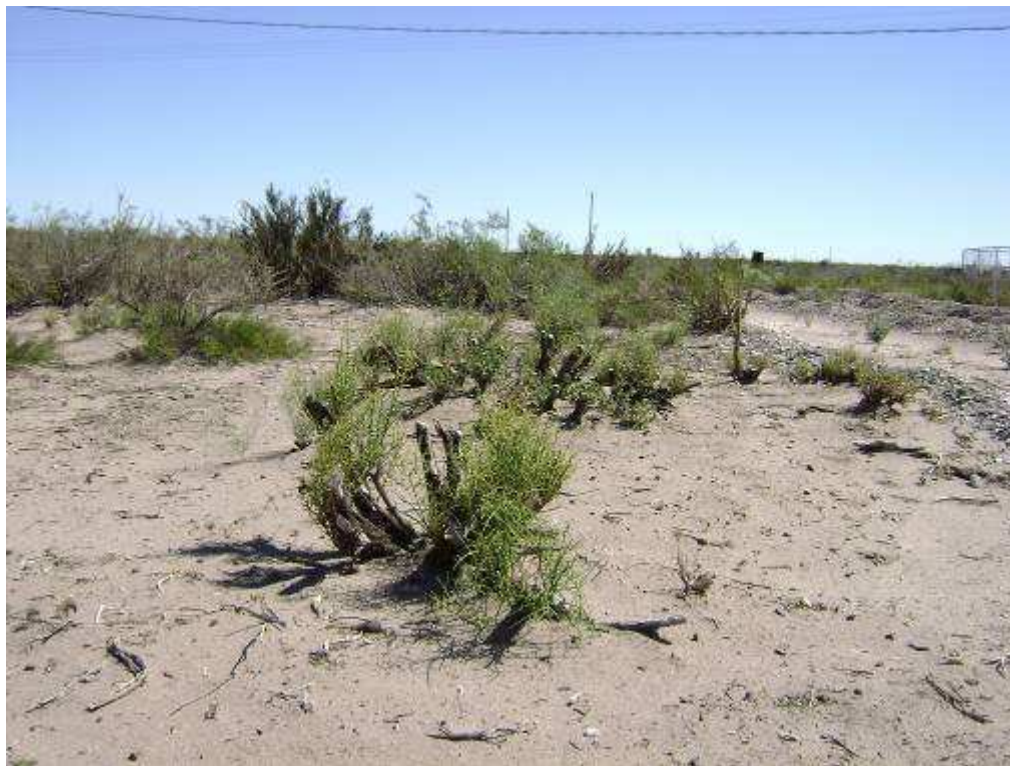
Figura N° 21. La Pampa – Incidente 2 - Rebrotos al 07/03/13 de Matasebo
