## REVEGETACIÓN ASISTIDA DE UN ÁREA IMPACTADA EN LA PROVINCIA DEL NEUQUÉN

Como parte del abandono técnico definitivo del pozo AEA.Nq.LP-20, ubicado en el yacimiento Loma Potrillo, y en respuesta a los requerimientos de las Autoridades de Aplicación de la provincia del Neuquén, se desarrolló un Plan de Revegetación, tomando como referencia la Disposición N°226 de la Subsecretaría de Medio Ambiente. Dicho plan se formuló con el objetivo de lograr la recuperación ambiental (funcional y paisajística) del área disturbada por la construcción de la locación del pozo y los trabajos realizados en dicho sitio.

El presente trabajo describe, además del Plan de Revegetación, los primeros resultados obtenidos una vez ejecutadas las tareas de revegetación asistida.

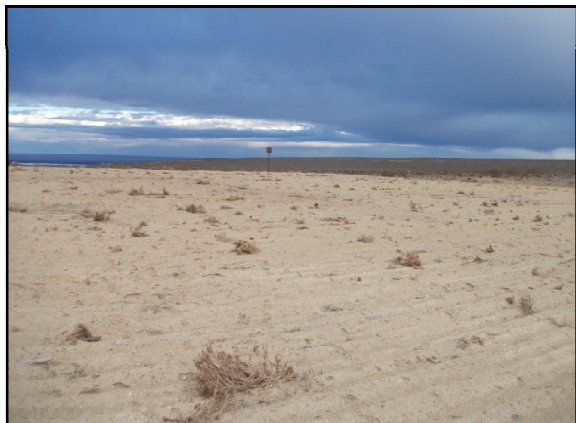
Vista de la locación antes de los trabajos (mayo 2012)

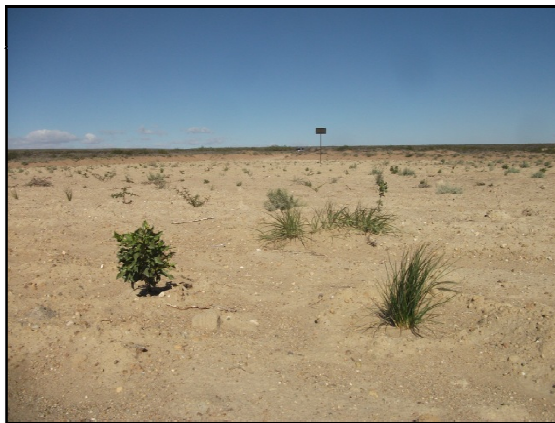
Vista durante el relevamiento de marzo 2013

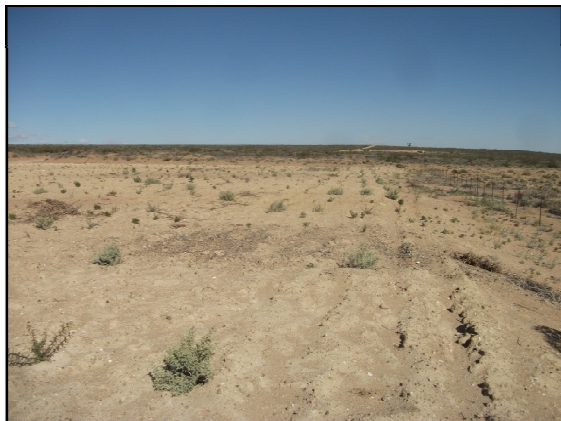
Lateral Norte de la locación, vista hacia el Oeste (marzo 2013)

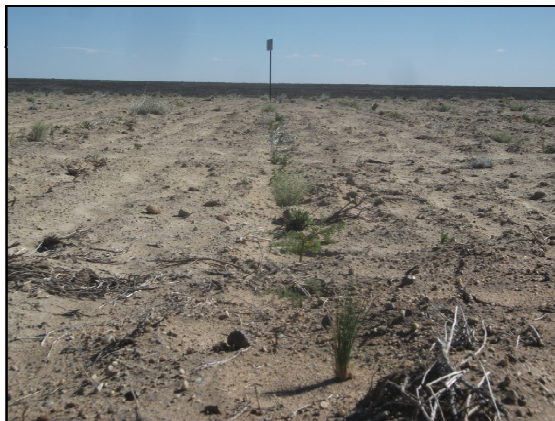
Vista hacia el Norte de línea de plantación (marzo 2013)

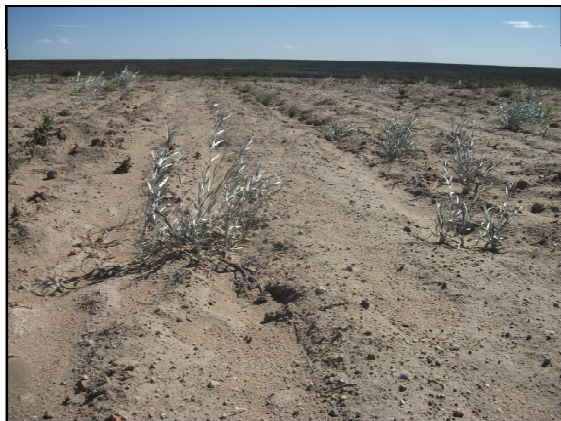
Aparición natural de especies colonizadoras (marzo 2013)

La emergencia de flora espontánea como expresión de la activación del banco de semilla es muy baja. Algunos ejemplares de *Grindellia chiloensis*, *Sporobolus* sp. y otras dos especies que, al momento de redacción, se están clasificando, principalmente distribuidas en el cordón marginal del predio, es todo lo que pudo observarse. La incorporación de material (calcáreo) y las escarificaciones profundas a las que fuera sometido el terreno, seguramente explican esta situación.

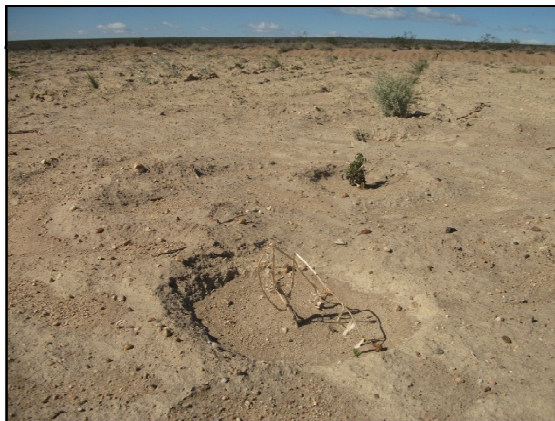
Se aprecia un bajo porcentaje de mortandad de plantas (marzo 2013)

El porcentaje de plantas vivas con un grado de desarrollo compatible con la posibilidad de seguir evolucionando favorablemente, es muy alto, alrededor del 93%. Se debe tener en cuenta que en la observación realizada el día 19 de noviembre (tres días después de finalizada la tarea de plantación), se verificó una pérdida inicial del 2-3 % de las plantas.
