# DISMINUCIÓN SUSTANCIAL DEL USO DE MAZAS EN LAS OPERACIONES DE EQUIPOS DE TORRE

Francisco Rivas, Cesar Gutierrez y Jorge Cannizzo  
Petrobras Argentina S.A.

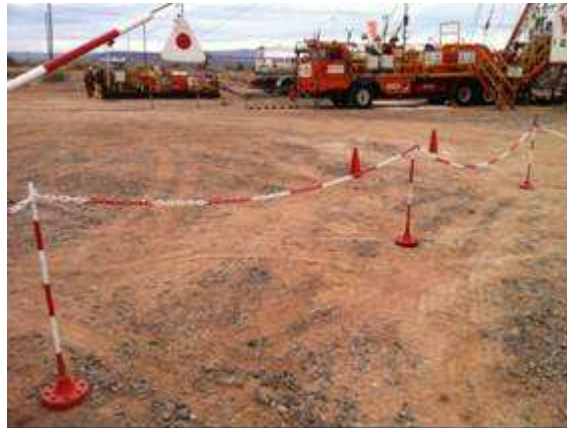
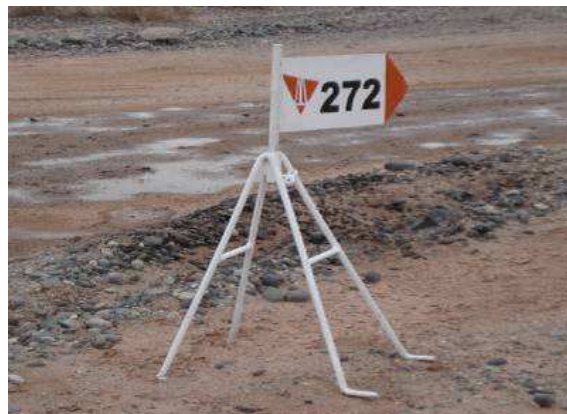
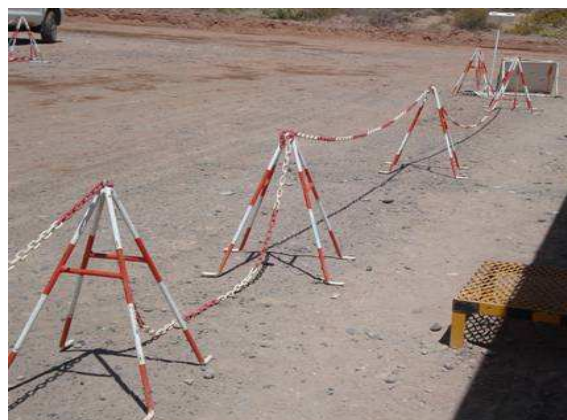
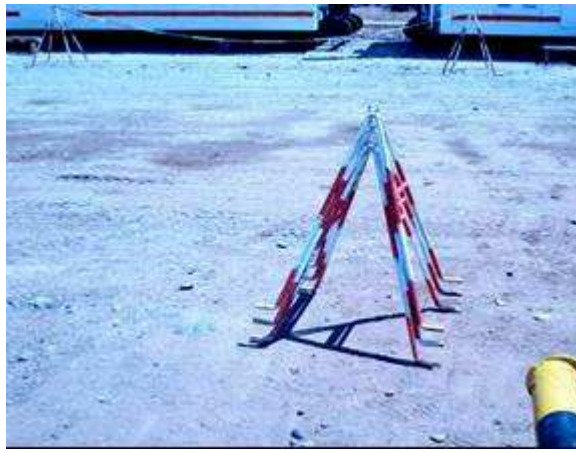
luego por caballetes, que ofrecen mayor estabilidad y que son contruidos con material reciclado. Las fotos N° 1, 2, 3 y 4 muestran el tipo de Caballete y algunas de las situaciones de uso: Delimitación de áreas, Indicación de Caminos de acceso

Normalmente se utilizaban estacas clavadas sobre la superficie del suelo para colgar cadenas plásticas y delimitar los accesos, señalizar el camino del lugar donde se encuentra el equipo, fijar mantas oleofílicas, etc., siendo reemplazadas las estacas en primera instancia por parantes de pie y

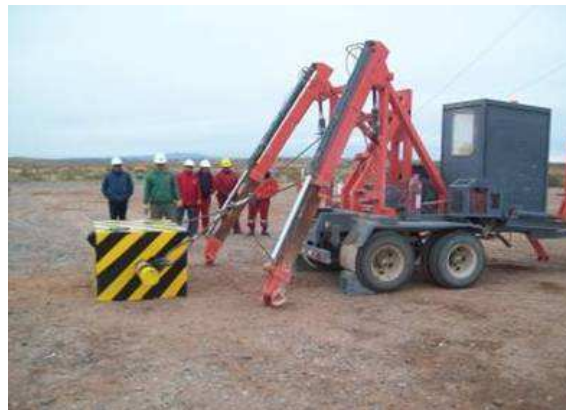
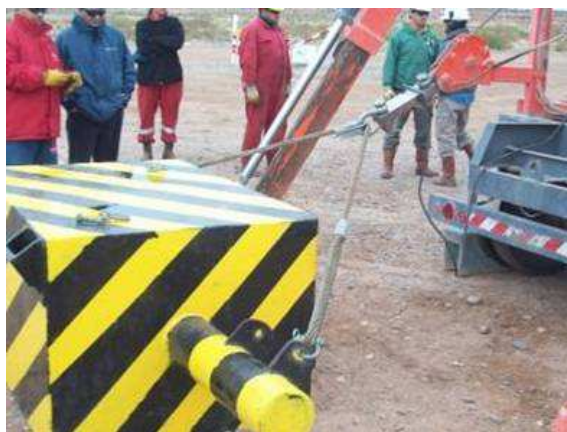
Estos dados de hormigón antes de ser implementados fueron sometidos a testeos de fuerza con el objeto de comprobar que cumplieran la función de forma adecuada. Las fotos 5 y 6 muestran los testeos realizados.

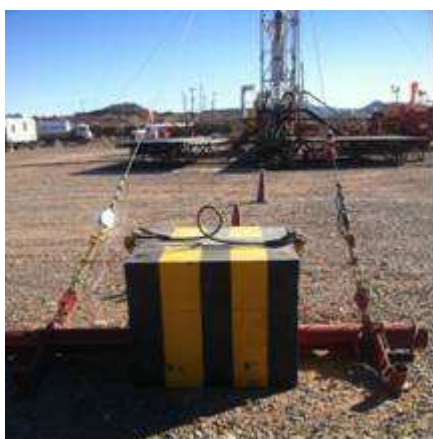
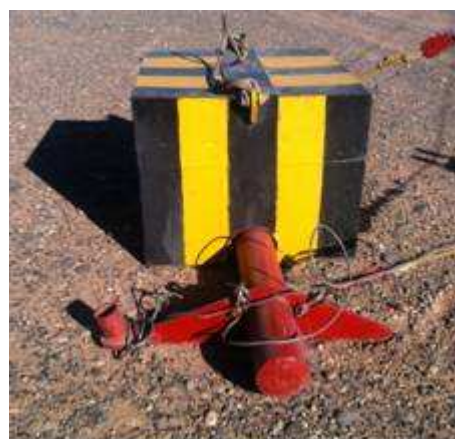
Lo común era fijar al suelo el soporte de las riendas de la vía de escape del piso de enganche” (pirosalva) mediante estacas de gran porte que eran clavadas inclinadas al suelo mediante el uso de mazas, siendo reemplazado el sistema por el uso de un dado de hormigón que cumple la función de anclaje fijando los cables del sistema al nivel del suelo. La fotos N° 7 y 8 muestran los detalles.

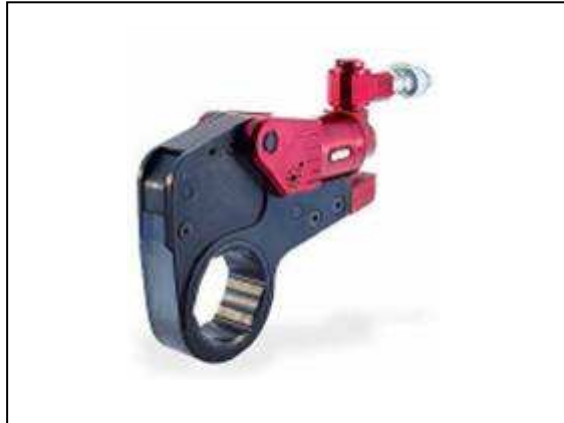
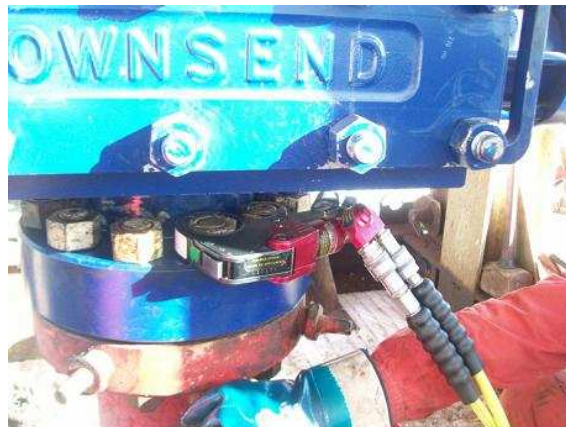
Normalmente esta actividad de montaje se realizaba mediante el ajuste de espárragos con llaves de golpe, utilizando mazas de hasta 10 kg, esta sistemática fue reemplazada por la utilización de una llave energizada tipo hidráulica, en este caso los equipos adquiridos son Hytorc. Las fotos N° 9 y 10 muestran los detalles del sistema hidráulico.

Corresponde a una maquina de torque hidráulico, con cabezal plano de inserto hexagonal para tuercas de 1-13/16" de entrecaras paralelas, con sistema anti relajación (anti back-lash) con liberación manual a palanca, con capacidad de torque de hasta 1670 FT.LBS, con acoplador giratorio de 360° x 180°.

Es accionado por una bomba hidráulica de motor neumático (aire 7 Bar - 2 m3/mm), válvula direccional de despresurización automática de 4 salidas simultáneas (avance y retracción de hasta 10 KPSI), control a distancia por botonera neumática, flexibles, tanque de aceite y calentamiento del aire de escape, manómetro hidráulico de 0 - 10 KPSI. La bomba tiene un peso de 27 kg, requiere alimentación de aire por manguera de 3/4" de diámetro como mínimo.

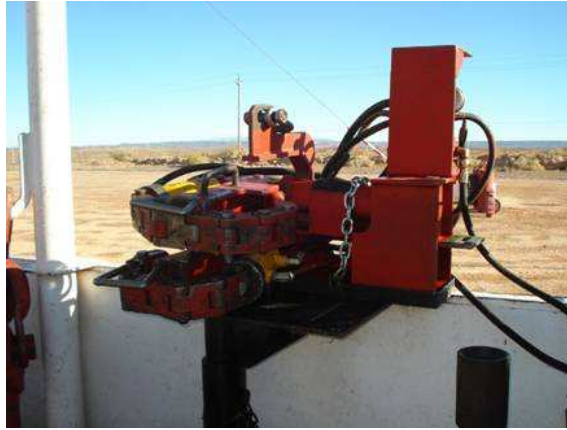
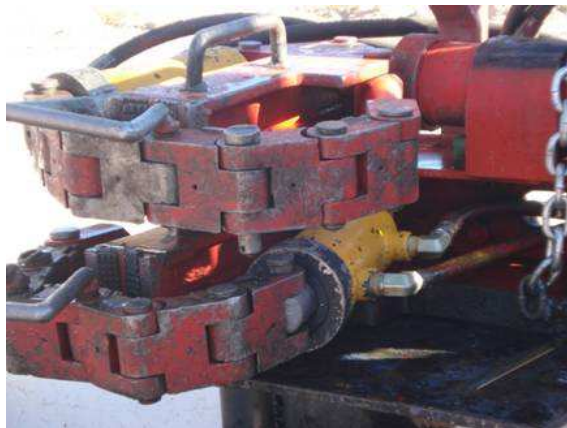
Los equipos cuentan con una llave hidráulica con un torque máximo de 4600ft Lbs, por lo que normalmente era necesario utilizar la maza para golpear las cuplas, lo que ayudaba a realizar el primer afloje utilizando llaves stilson como complemento, para luego continuar el desenrosque utilizando la llave hidráulica. La llave Scorpion es una llave hidráulica de mayor torque, y su utilidad se resume a realizar el primer afloje para luego continuar el desenrosque con la pinza hidráulica tradicional. De esta manera se evitó el uso de las mazas y llaves stilson en el desenrosque de tubulares. Las fotos N°11 y 12 muestran detalles de la herramienta.

Llaves de ajuste que tienen un rango de entre 8600 ft lbs para la función de apriete o ajuste y 7200 ft lbs para desapriete o desajuste. En el caso de nuestra aplicación los diámetros varían entre 2 3/8" y 10" para cañería convencional en el caso de los portamechas hasta 6 3/4". Estas herramientas se encuentran también en rangos de diámetro exterior de 1" a 48" y los pares de 3000 a 250.000 ft lbs. Cabe destacar que una pinza hidráulica típica de los servicios está en el orden de 4600ft lbs

En la aplicación asociada a equipos esta llave funciona energizada con la misma fuente hidráulica del equipo, pero puede ser provista con una fuente de alimentación (motor eléctrico o de gas / diesel) hace que la escorpión una unidad completamente independiente. Origen USA

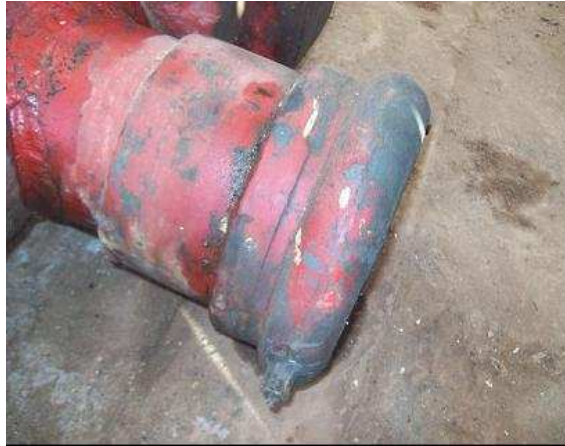
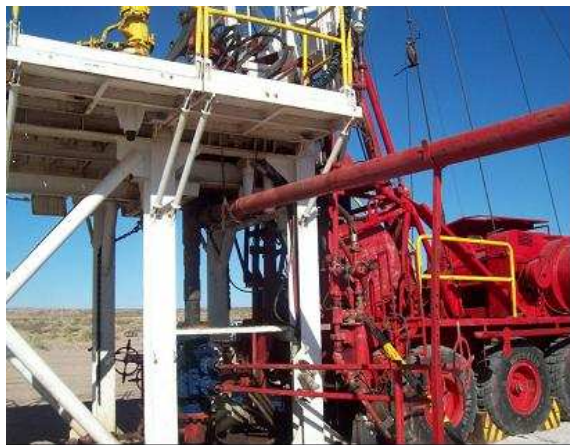
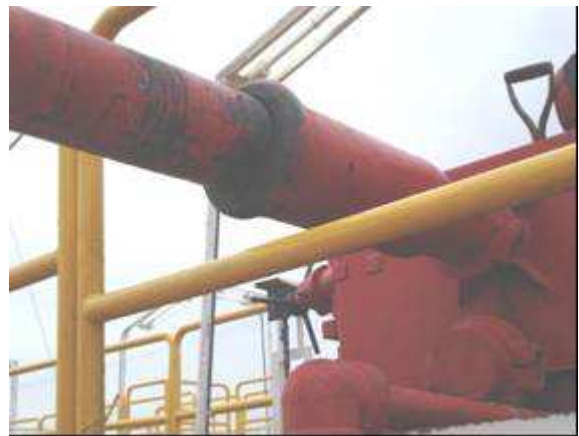
Normalmente el acople del caño lateral era por medio de bridas y espárragos siendo ajustados utilizando llaves de golpe y mazas, lo que fue reemplazado por una unión Weco de 6" con cámara neumática, utilizando aire para presurizarla a 120psi.

Las fotos N° 13 y 14 muestran detalles de la Unión y la ubicación de donde es instalada.

Aplicación a cañerías de acero, RFV o PRFV con cámara de elastómero presurizada con nitrógeno o aire. El ajuste puede también ser de la unión dresser convencional que No sólo facilitan la colocación y alineación de los equipos y sus respectivas juntas, sino que compensan también variaciones de longitud y anula los peligrosos momentos flexores.

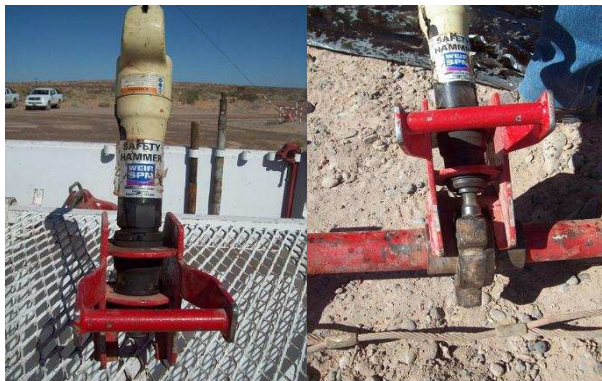
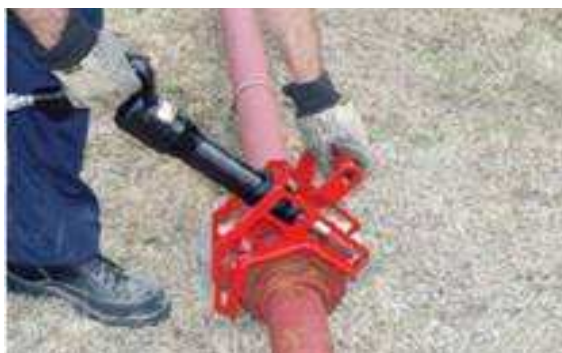
El Safety Hammers (martillo de seguridad) es una herramienta neumática de torque para uniones de golpe, siendo utilizadas en todas las líneas de alta presión, incluidas las utilizadas por las compañías de bombeo.

Las fotos N° 15, 16 y 17 muestran detalles.

Se constituye por un conjunto formado por dos partes principales: Adaptador de aleación de acero de alta resistencia y un martillo neumático. El adaptador de acero se puede cambiar según sea necesario para adaptarse a diferentes usos. Para que el martillo funcione adecuadamente el fabricante (Weir SPM) recomienda 29 SCFM por martillo y con una presión de 90 psi y ½ " en el Tamaño de la manguera de suministro de aire. Disponible en 2 ", 1502, 3" 1502 4 "200/206, y de 4" 602/1002.

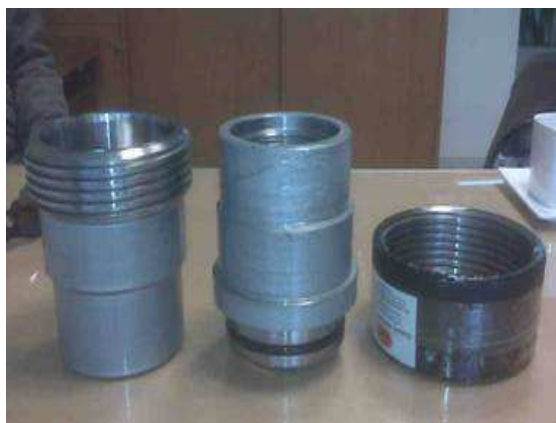
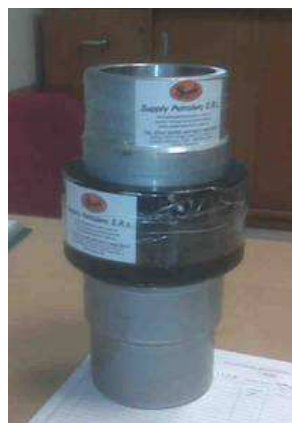
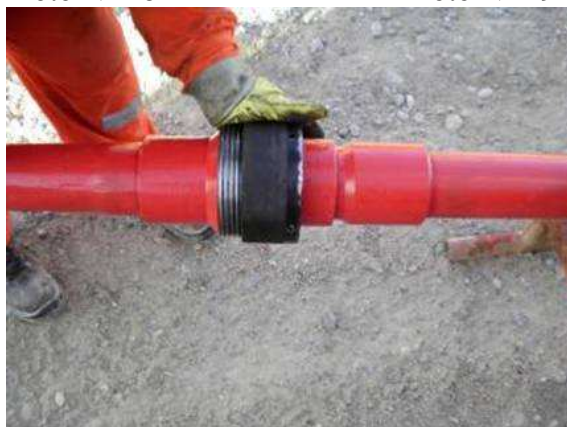
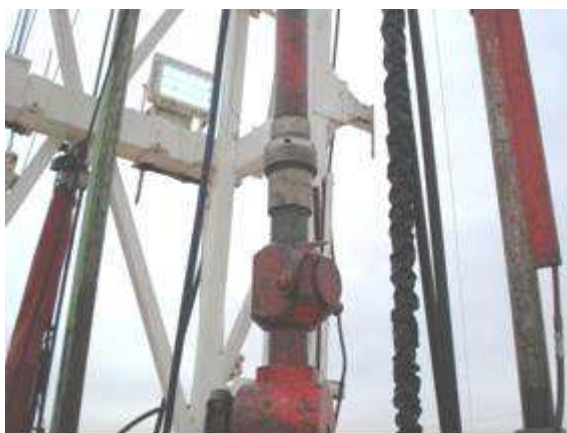
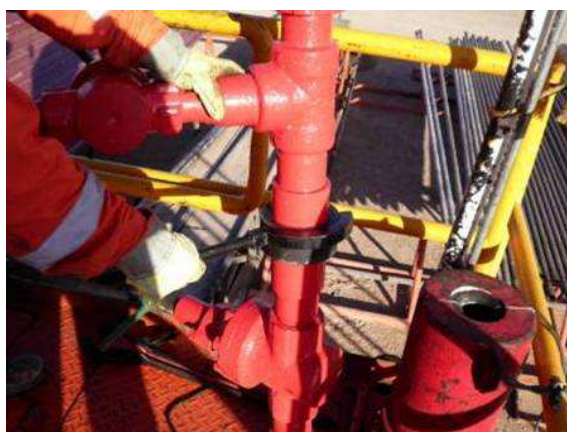
Esta acción tiene e reemplazan las uniones de golpe por uniones rápida de alta presión en el árbol de ensayo de los equipos, este dispositivo no requiere golpe al instalarlo, quedando eliminado el uso de las mazas, sólo es necesario utilizar una llave medialuna.

Las fotos N°18, 19, 20, 21 y 22 muestran detalles de las distintas posiciones en las que se las utiliza.

Las uniones dobles fig. BWN ADITA son autoalineables a pesar de cañerías con curvaturas y por su sistema de empaque soportan presiones de hasta 5000 PSI aun cuando estén cerradas tan solo por la mano. Intercambiables con Weco FMC

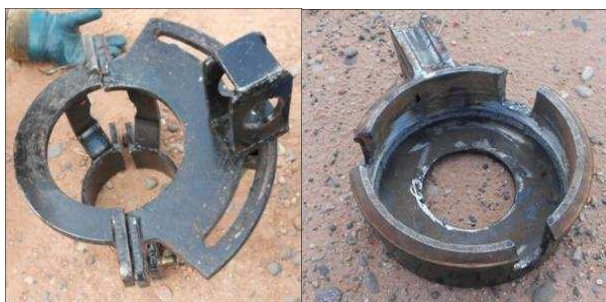
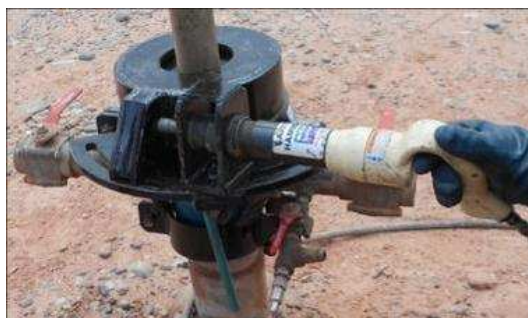
- a) Base con corredera, orejas y abrazadera en la parte inferior que hacen de trabas sobre las conexiones laterales de la cabeza del pozo.
- b) Tapa superior que cubre la cabeza del pozo, consta de abertura para las orejas de la tapa y una saliente para recibir golpes.
- c) Herramienta neumático (Safety Hammer), que se instala sobre la cabeza de pozo y con el percutor neumático golpea la saliente de la tapa superior.

Las fotos 22, 23, 24 y 25 muestran detalles.

La base y la tapa superior del sistema fue construido manualmente en base a la necesidad de poder utilizar como elemento de percusión el Safety Hammer, evitando de esta manera el uso de las mazas.
