## **ANALISIS DE RIESGO HIDRICO, OBRAS DE PROTECCIÓN DE INSTALACIONES Y PLAN DE CONTINGENCIAS METEOROLOGICAS EN LOS YACIMIENTOS PIEDRAS COLORADAS Y CACHEUTA, PROVINCIA DE MENDOZA.**

**R. Pombo\*, P Gomez\*\*.**  
**V. Ferrante C. Debandi \*,**

**\*Geólogos Asociados S.A. (GEA) (Argentina), \*\* Perez Companc S.A. (Argentina)**

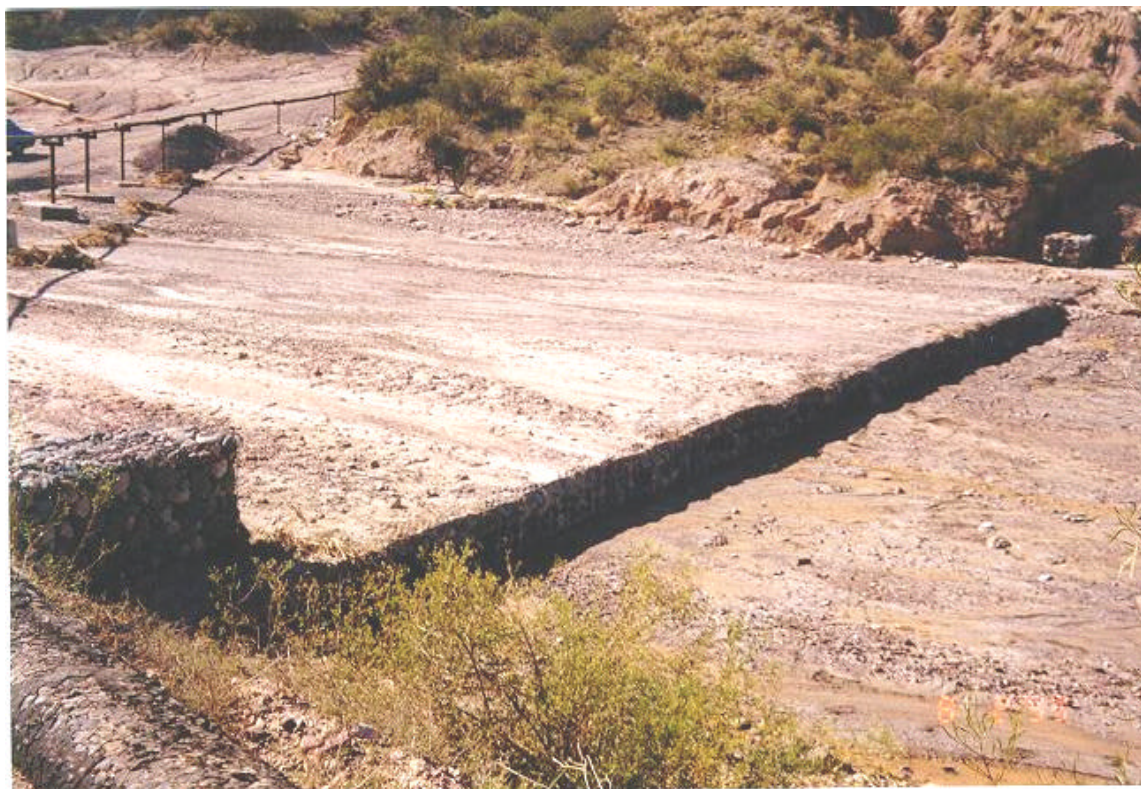
Sección 18 Río de las Piedras Coloradas actualmente

No se observan daños en los gaviones y se puede apreciar un adecuado comportamiento al escurrimiento, constatándose la pretendida elevación del nivel de base del lecho aguas arriba de la obra, protegiendo las pilas que soportan el ducto en esa posición.
