## ADQUISICION SISMICA CUSIANA 3D –COLOMBIA

Nestor J. Sanabrias Western Geophysical, 1998

Juan F. Uribe -Western Geophysical, 1998 - Expositor

### 1. RESUMEN

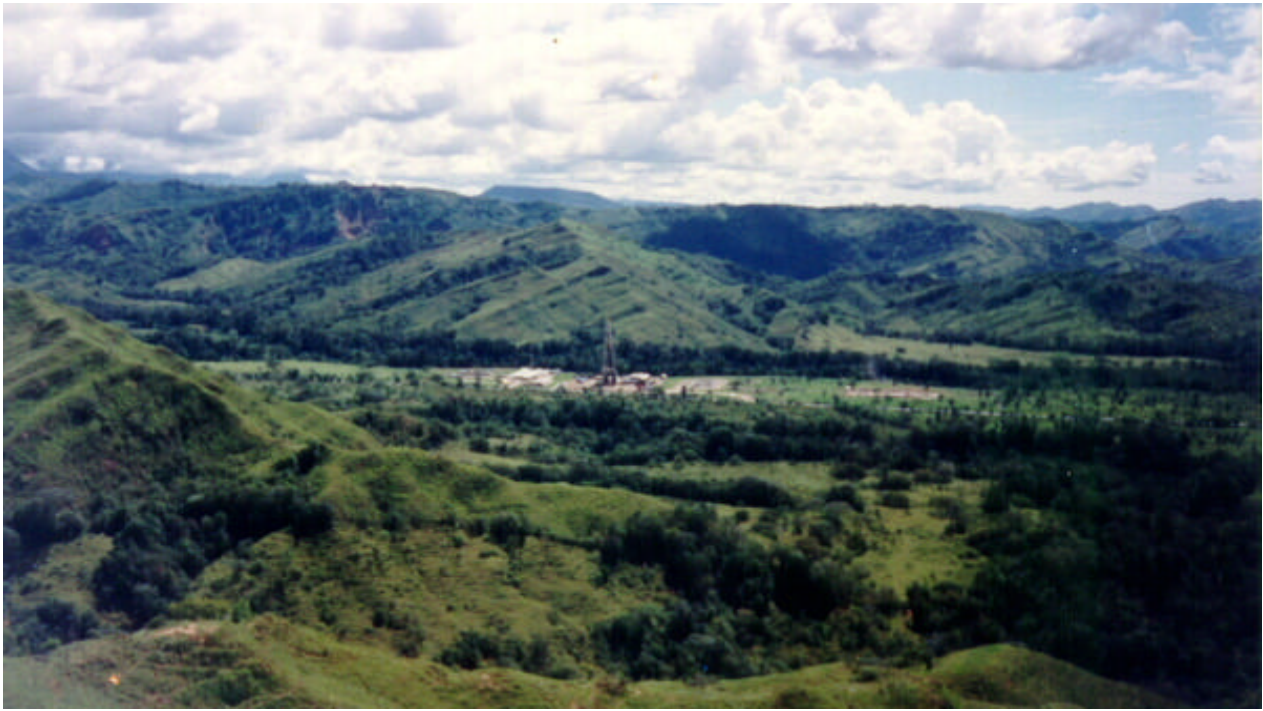
Figure 2. Vista del àrea de adquisició sobre el campo Cusiana.

Western Geophysical realizò entre los años 1997 y 1998 una sismica tridimensional en el denominado proyectosismico Cusiana 3D, el cual se realizò en el àrea ubicada en el piedemonte de la cordillera Oriental en el departamento del Casanare a unos 140 kms al norte de SantaFe de Bogota, Colombia. El proyecto se realizò sobre el àrea del campo ya en producciòn denominado campo Cusiana, ver Figura 2.

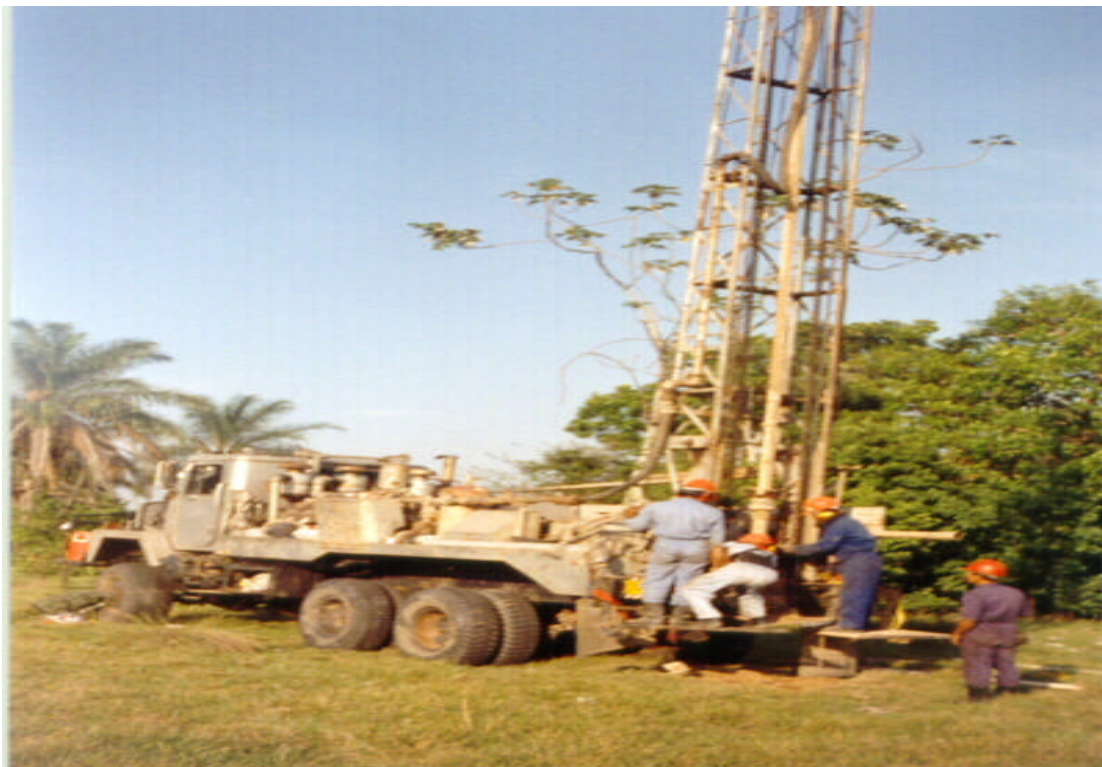
Figura 6. Camión-Buggy con broca rotatoria.

Se utilizaron también 2 buggy punzones por problemas de formaciones aluviales o lechos de los ríos Cusiana y Tacuya, no siendo posible perforar con equipos de aire, Figura 6.
