## **ACOMPAÑAMIENTO AMBIENTAL DE LA CONSTRUCCIÓN DEL GASODUCTO BOLÍVIA-BRASIL – TRECHOS III Y IV**

**Expositor: Maria de Lourdes Küller**

### **RESUMEN**

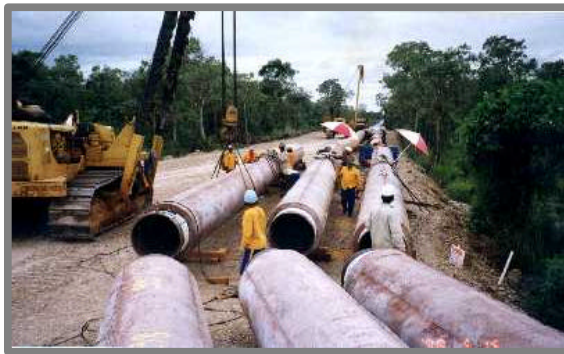
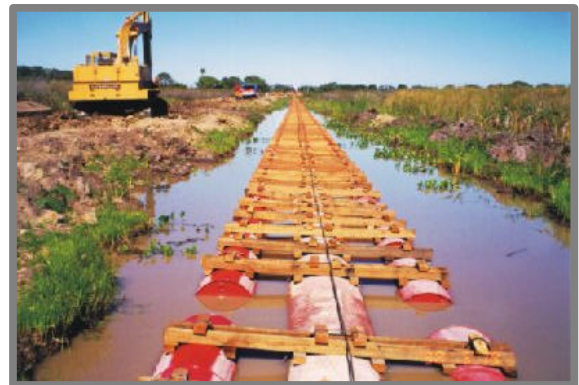
**Ilustración 4**  
**Movimiento de Tubos en la Plataforma y Columna Flotante en Zanja Abierta en el Pantanal**

**Pantanal Sul Matogrossense** - Entre los kilómetros 52 al 60 y kilómetros 62 al 126 (totalizando 72 km de extensión), están las áreas inundadas del Pantanal Sul Matogrossense. Para la implantación del ducto se ejecutaron diez terraplenes para los accesos de la BR-262 a la ROW del Gasoducto y para facilitar la instalación de cuatro plataformas de lanzamiento y seis plataformas de recibimiento de tubos hormigonados. Para la excavación de la zanja se utilizaron excavadoras hidráulicas sobre estibas o soporte de madera y para el lanzamiento de los tubos hormigonados se utilizaron cangas de madera con tambores vacíos cerrados (Ilustración 4). Los tubos a partir de las plataformas de lanzamiento y recebimiento, fueron lanzados y tirados en columnas que llegan a tener hasta 8 km de extensión, sin accesos intermediarios.

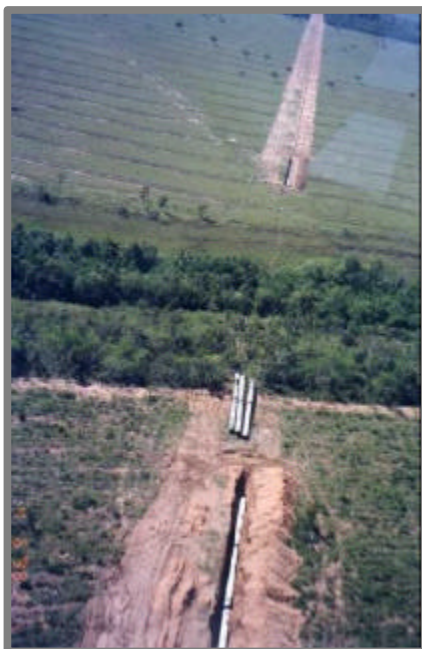
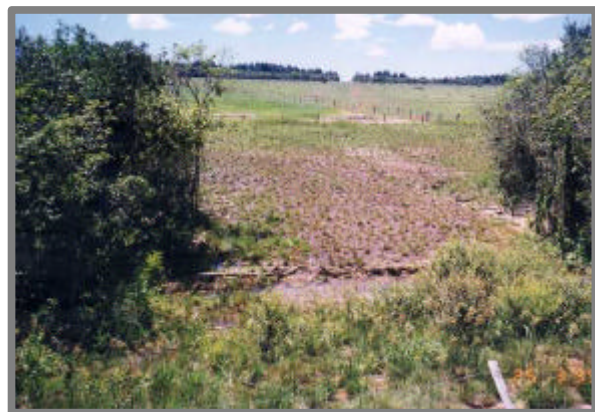
**Ilustración 6**  
**Obra Especial del Riachuelo Rondinha y**  
**Recomposición Final en el APA de Guaroiroba**

**Área de Protección del Ambiente (APA) de Guaroiroba** - La cuenca del Guaroiroba es el manancial que abastece a 60% de la ciudad de Campo Grande (capital del Estado) y el APA fue instituido por Ordenanza Municipal en 1995, después de la elaboración del Informe de Impacto Ambiental del Gasoducto (1994). Las demandas complementarias fueron efectuadas con medidas ambientales específicas para protección y preservación ambiental de los tres riachuelos existentes en la ROW del Gasoducto entre los kms 428 y 448, dentro del APA de Guaroiroba (Ilustración 6).

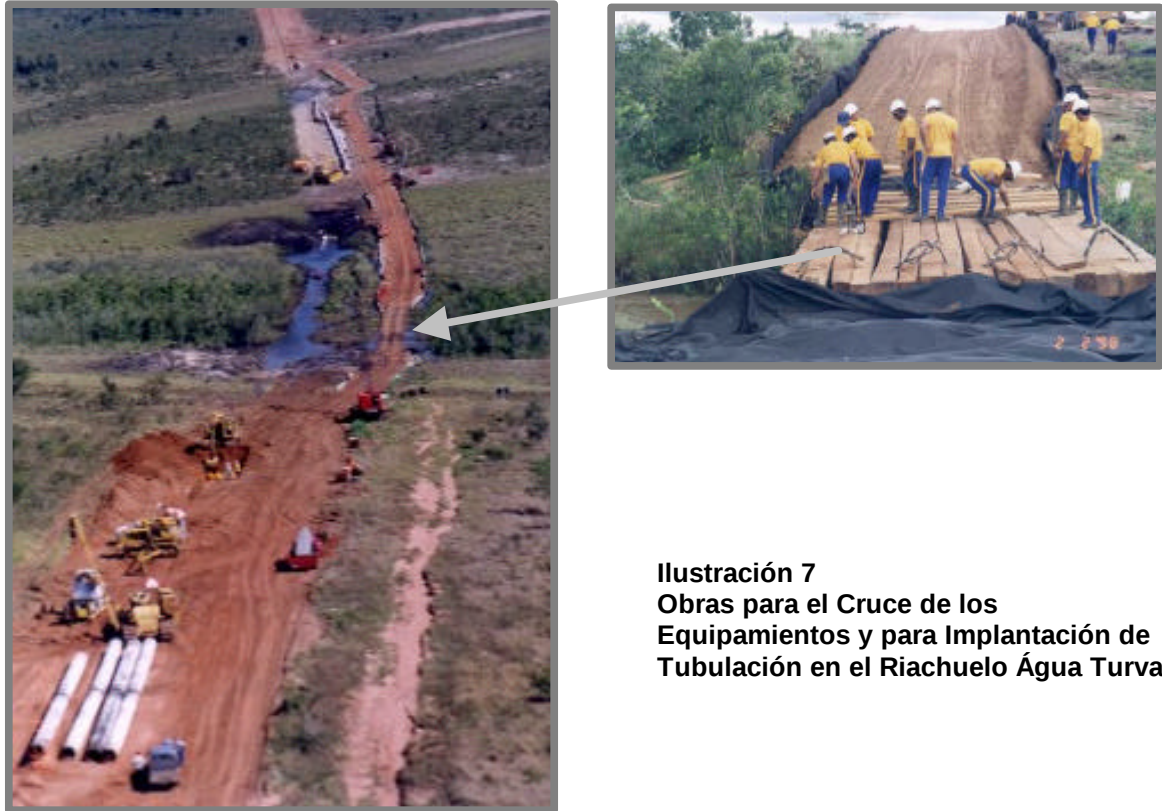
**Ilustración 7**  
**Obras para el Cruce de los**  
**Equipamientos y para Implantación de**  
**Tubulación en el Riachuelo Água Turva**

**Pantanos y cursos de agua asociados** - En el Trecho IV encontramos presencia sistemática de pantanos o áreas húmedas que presentan características variadas, impidiendo la ejecución del trabajo de una manera continua y exigiendo al mismo tiempo que fuesen hechos trabajos especiales. Casi siempre se encuentran cursos pequeños de agua asociados a los pantanos, en gran parte con varios meandros cortando el trazado del Gasoducto. La tierra está normalmente compuesta por una capa superior de turba y debajo arena inconsolidada llegando hasta 10 m de espesura, muchas veces con

extensiones superiores a 100 m. Para cruzar los equipamientos a través de esos pantanos, se construyó terraplén de tierra sobre manto geotextil y estibas de madera (por ejemplo, en el pantano del Agua Turva – Ilustración 7, fueron necesarias 128 estibas de madera con 6 m de longitud y 40 cm de anchura), además de la colocación de la tubulación, para permitir el flujo de agua y una protección lateral para evitar interferencias ambientales, fuera de la faja usada. Al abrir la zanja el material inconsolidado no favorecía la sustentación de las paredes haciendo con que la zanja llegase a tener más que 5 m de anchura, necesitándose de áreas adicionales para la colocación del material excavado y barreras temporales de sedimentos. Se probaron varios métodos: estacado con hojas de aluminio y perfiles; varias excavadoras (hasta 5) dando golpes sucesivos para alejar el material del margen de la zanja; utilización de “drag-lines” y el método “tira-empuja” y, inclusive el rebajamiento del nivel freático.

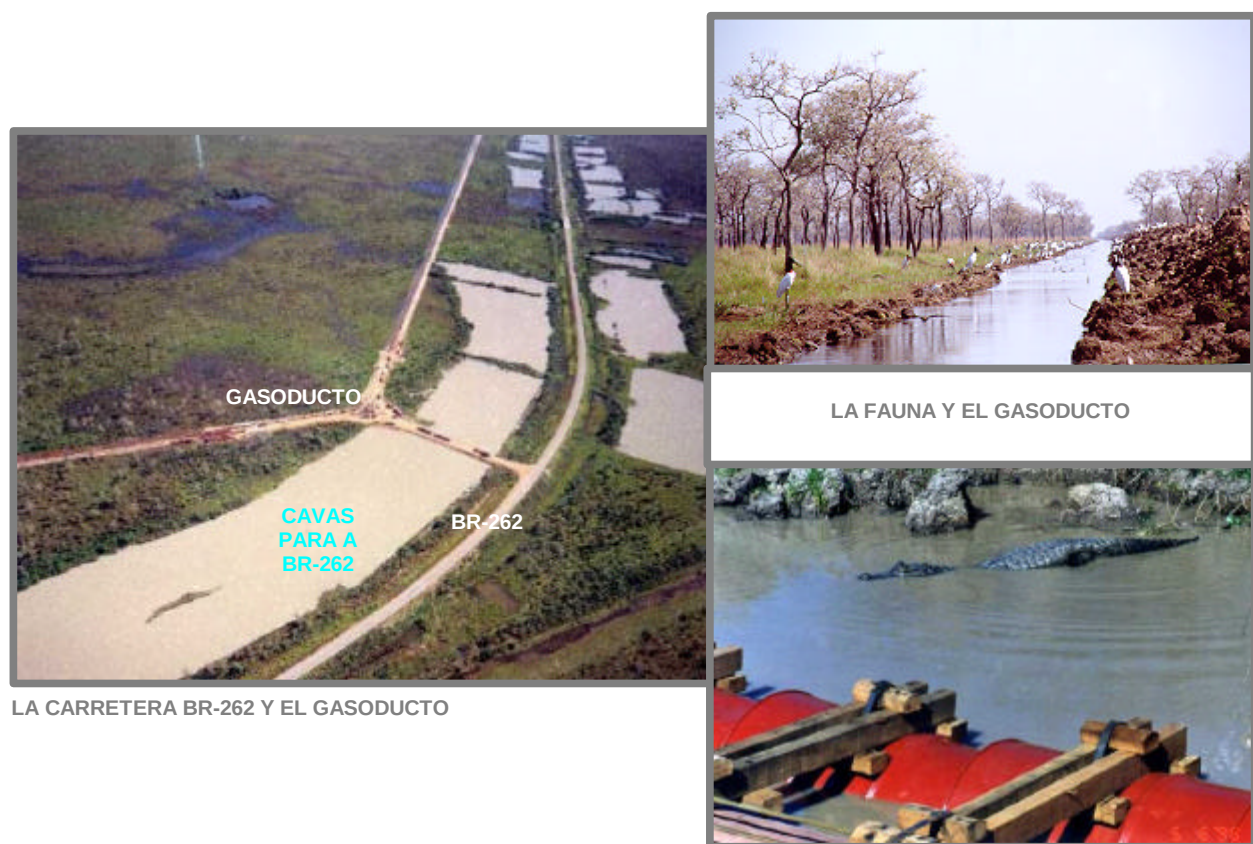
**Ilustración 10 – Resultados Obtenidos con el Método de Trabajo en el Pantanal**

- En el Pantanal Sul Matogrossense, en las Lagoas de Jacadigo y otras áreas sujetas a inundaciones, se realizó en varios lugares, un re-estudio de la dirección del trazado de los ductos, rectificando y eliminando puntos de inflexión del proyecto original para minimizar las interferencias. Además, el método del tendido de tubos usándose tambores para flotación, roletes para el tendido y grúas tiradoras para recibirlos demostró ser el menos impactante posible, minimizando las actividades, el tiempo de ejecución de los trabajos, el movimiento de máquinas y la permanencia de los trabajadores en las áreas inundadas y, por consiguiente, de las interferencias en ese importante ecosistema (Ilustración 10).

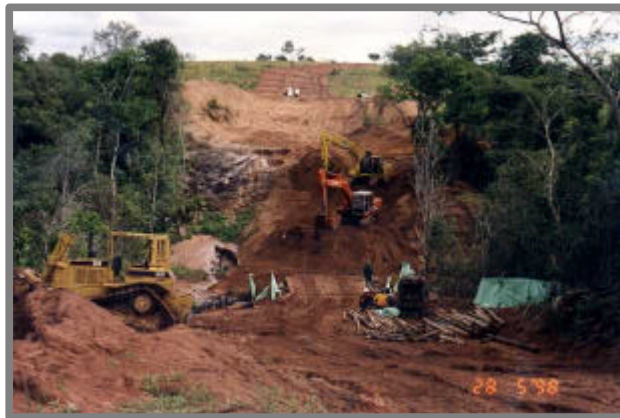
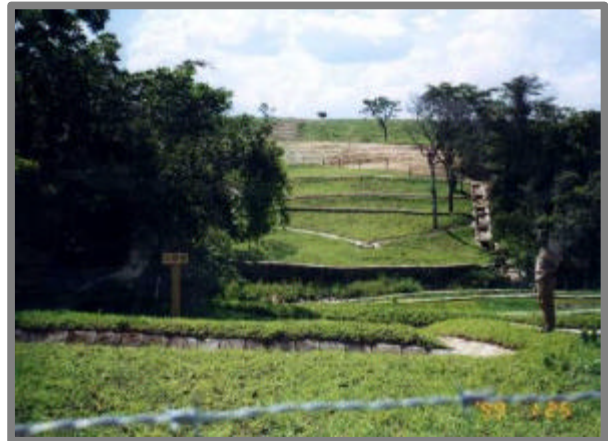
**Ilustración 11 – Descenso de la Tubulación (izquierda) y Recomposición Final (derecha) en Riachuelo Encajado en Terreno Susceptible a la Erosión**

- La recuperación parcial de las áreas ocurría inmediatamente después de la cobertura, haciéndose barreras temporárias de disipación de energía de las aguas, evitándose erosiones en las tierras arenosas.
- En la recomposición final que seguía critérios rigurosos en los trechos de alta susceptibilidad a la erosión y en APA del Guariroba, se hicieron canaletas transversales y longitudinales a la zanja, diques y paredes de suelo-cemento, re-vegetación con siembra de braquiara, mudas nativas de pantano y hasta pasto en placas, donde la inclinación de los márgenes de los riachuelos era realmente bastante acentuada (Ilustración 11).
