## **APLICACION DE TECNICAS AMBIENTALES EN REGISTROS SISMICOS 3D EN AREAS DE FUERTE TOPOGRAFIA. YACIMIENTO AGUADA BAGUALES, NEUQUEN. ARGENTINA.**

**Sandra G. Martínez\* y Marcelo L. Sorba\*\***

**\* Pluspetrol E y P. S.A. Argentina**

**\*\* Geólogos Asociados S.A. Argentina**

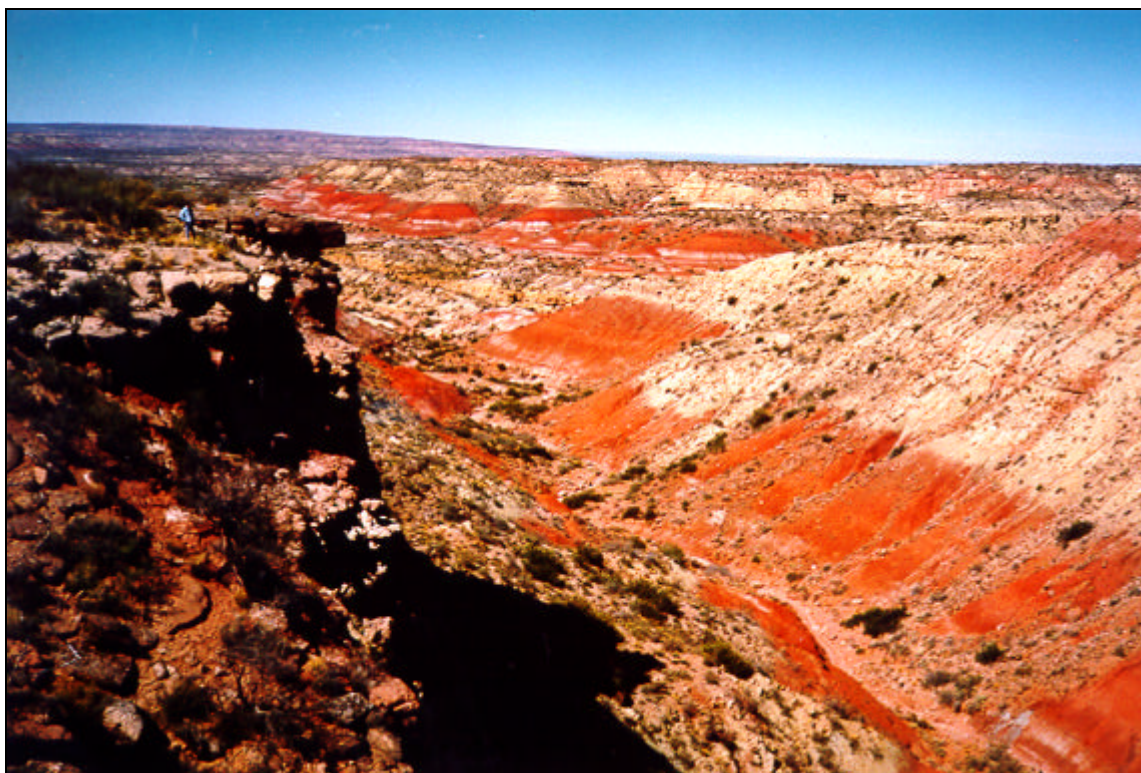
**Foto N° 1:** Vista de los profundos cañadones que dominan el paisaje al SE del área Aguada Baguales. Como referencia, en el vértice superior izquierdo se observa una persona. Zona de sensibilidad 1.

La segunda unidad geomórfica, ubicada al SE y S del Area Aguada Baguales, presenta valores de pendientes muy altos, llegando a observarse paredes a pico en la mayoría de los valles interiores del área. El sustrato está conformado por areniscas gruesas del Grupo Neuquén. Los procesos predominantes en esta unidad son erosivos, fundamentalmente hídricos, con episodios transitorios de traslado y acumulación de aluvio en el fondo de los valles. **Zona de Sensibilidad 1.** (Ver Figura N° 1 y Fotos N° 1 y 2.)

La dificultad para el normal desarrollo de las operaciones sísmicas convencionales (tránsito de vibros sobre la mata, "Picada Ecológica") en esta zona es alta. En un principio se sugirió realizar sísmica portátil para el S y SE del área ya que en el EIAP se determinó que era necesario realizar un alto porcentaje de aperturas con maquinaria vial. En el caso de realizar aperturas de accesos en bardas o paredes de valles la capacidad de regeneración de estas geoformas es, en tiempos históricos, nula. (oferta ambiental baja)

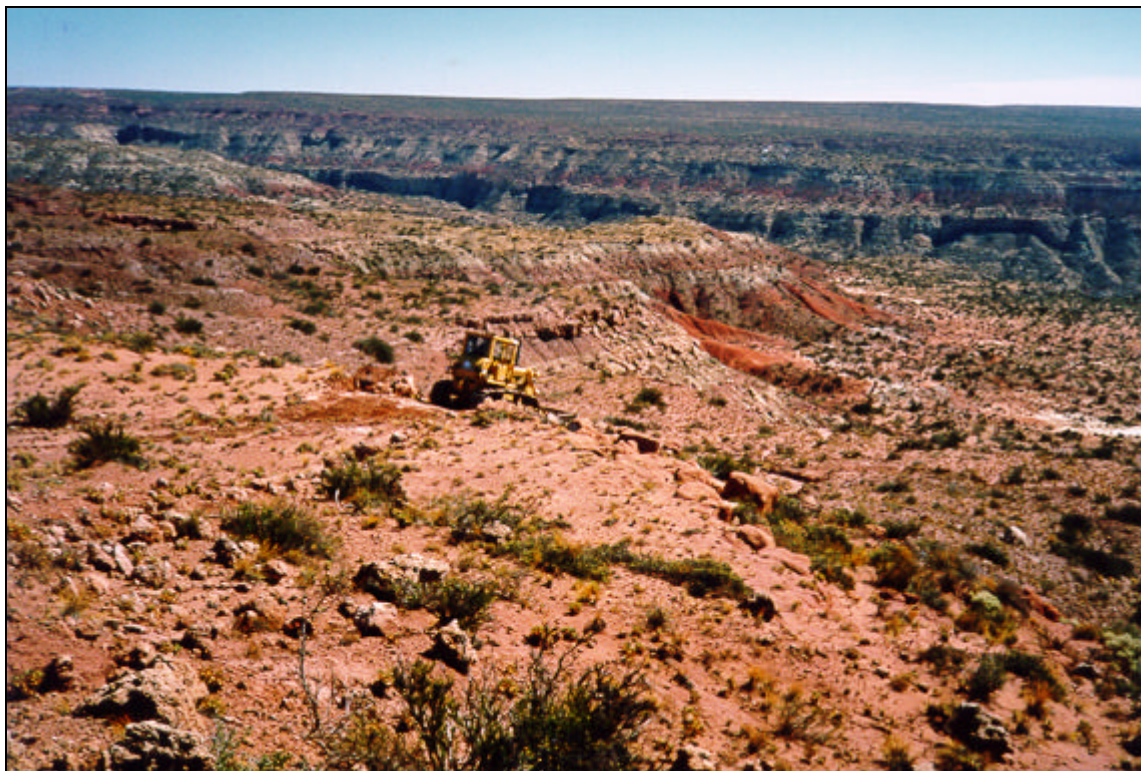
**Foto N° 2:** Hacia el centro de la fotografía se observa una topadora realizando el repaso de un antiguo acceso. Zona de sensibilidad 1.

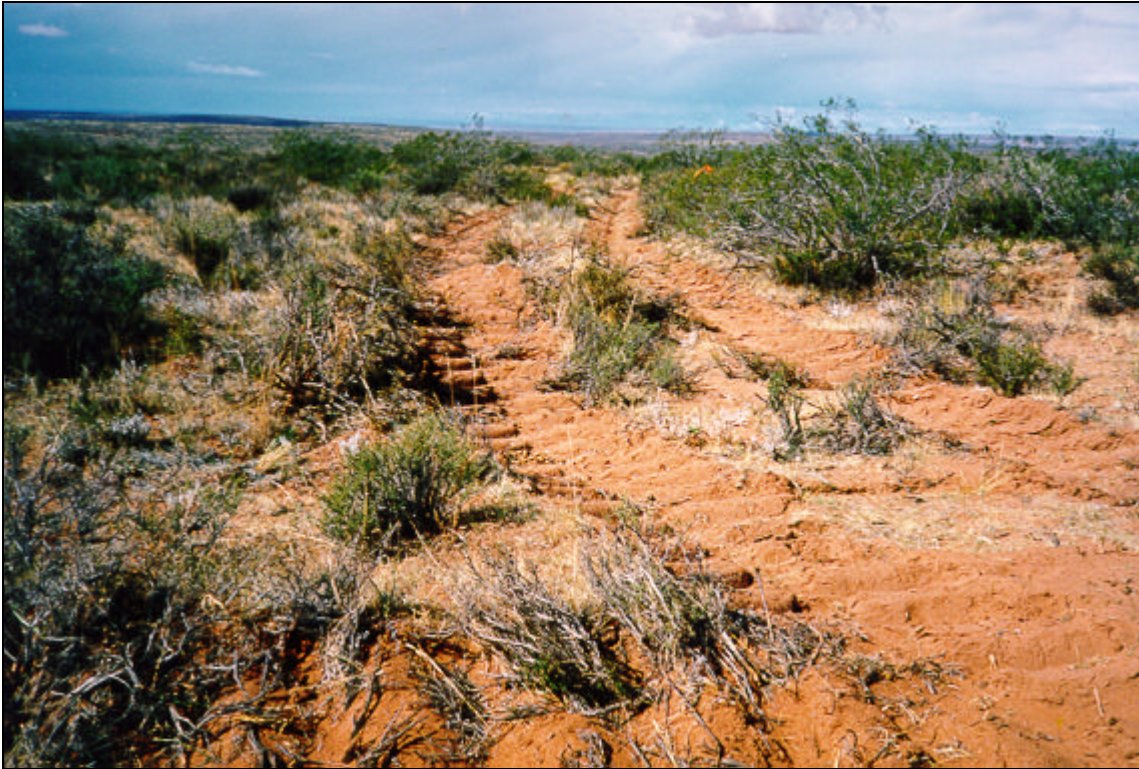
**Foto N° 3:** Línea símica registrada a campo traviesa en la zona de meseta. Aunque se observe el suelo removido por las ruedas de los vibros el mismo no se desestructura debido que el sistema radicular se encuentra intacto. Esta situación impide que el viento actúe como agente erosivo. El estrato arbustivo tratado de esta manera se recupera apenas ocurrida la primera lluvia, situación ya observada en programas sísmicos anteriores en zonas de similares características. Zona de sensibilidad 4.

El mayor riesgo presente en esta unidad es la deflación inducida por la eliminación de la cubierta vegetal, en especial la masa radicular que mantiene estructurado el suelo arenoso predominante. **Zona de Sensibilidad 4.** (Ver Figura N° 1 y Foto N° 3)

Las líneas de emisión, de sentido este – oeste, fueron transitadas a campo traviesa por los equipos vibradores. Esta acción de transitar sin abrir picadas favorece la regeneración de la cubierta vegetal a corto plazo, ya observado en programas sísmicos y en áreas de características similares, debido que sólo se daña el sector aéreo de la planta quedando intacto el sistema radicular.

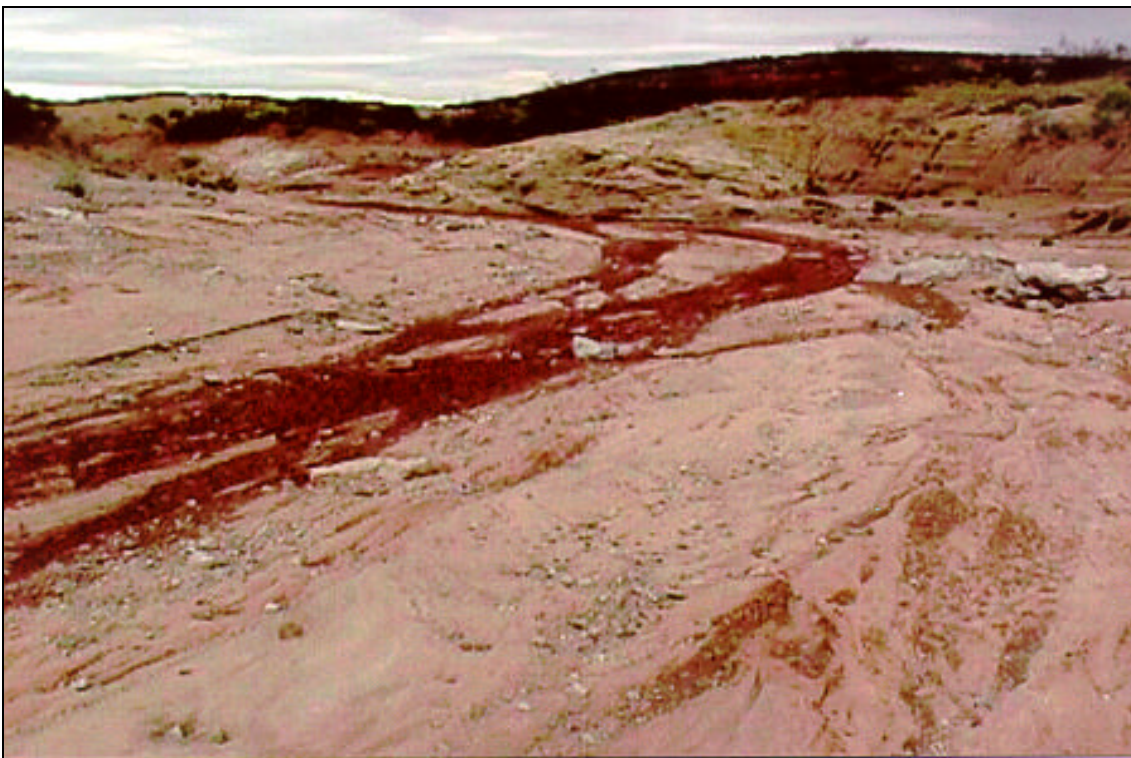
**Foto 4:** Cañadón por el cual se desplazaron los vibros. A un año del registro se observa que el agua ha borrado todo indicio de circulación.

En las áreas de mayor vulnerabilidad ambiental (1 y 2 del plano de sensibilidad ambiental), se priorizó el tránsito por cañadones, previo mejoramiento del fondo del cauce con máquinas topadoras. En zonas áridas como la analizada es frecuente, y sobre todo en época estival, la ocurrencia de tormentas convectivas, caracterizadas por un importante volumen de agua caída en un lapso pequeño. Los cauces que permanecen secos prácticamente todo el año evacúan un gran caudal apenas pasados algunos minutos del inicio de la precipitación debido al déficit de infiltración del sustrato rocoso (afloramientos arenosos y pelíticos del Gr. Neuquén). Esta corriente posee una fuerza tal que rompe la cohesión interna del sedimento de fondo cargándose de material en suspensión y convirtiendo a estos cauces en zonas de erosión, traslado y depositación de sedimentos.

Este mecanismo aluvional ocasiona que si se realizan pasadas de maquinaria vial en cauces aluviales activos las marcas de los trabajos son borrados apenas ocurrida una lluvia de características torrenciales, típico de climas áridos a semiáridos como el que nos ocupa. Por otra parte no permite la radicación de especies vegetales en el lecho del cauce, por lo cual el impacto ambiental por pasadas de equipos pesado es bajo y reversible en cortos lapsos. (Foto N° 4)

Los fondos de los valles acondicionados con maquinaria vial para el tránsito de los vibros no denotan en la actualidad la acción antrópica, ya que se trata de una geoforma con sedimentos que se trasladan como carga de fondo en cada episodio aluvional por tormentas convectivas típicas de climas áridos.

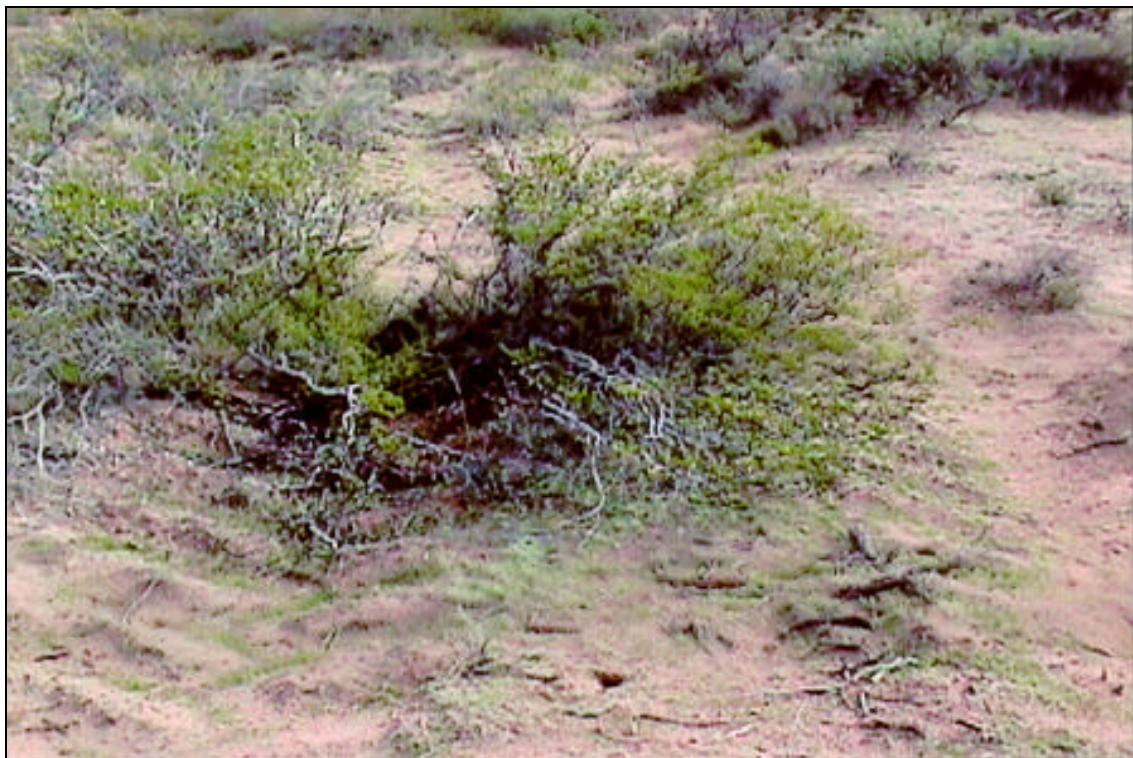
**Foto 5:** Pasados 12 meses de la operación sísmica se observa que la vegetación afectada por el pisado de los neumáticos de los vibros se encuentra reverdecida. El suelo como muestra la fotografía no presenta signos de erosión eólica.

Luego de finalizado el programa sísmico (principios de abril de 1998), se registró en la Provincia del Neuquén una importante sequía que se prolongó hasta prácticamente el fin de ese año. La vegetación en ese período no registró mejora alguna, incluso secándose por completo el sistema arbustivo aéreo (ramaje). Al recibir la zona las primeras precipitaciones los arbustos afectados comenzaron a reverdecer, observándose brotes de hasta 20 centímetros. (Fotos 5 y 6).

El suelo, como consecuencia del tránsito del equipo pesado, sólo recibió una pequeña compactación lo cual evitó por completo la erosión eólica e hídrica, ya que el estrato arbustivo disminuye la incidencia del viento en la superficie del suelo y su sistema radicular impide la remoción.

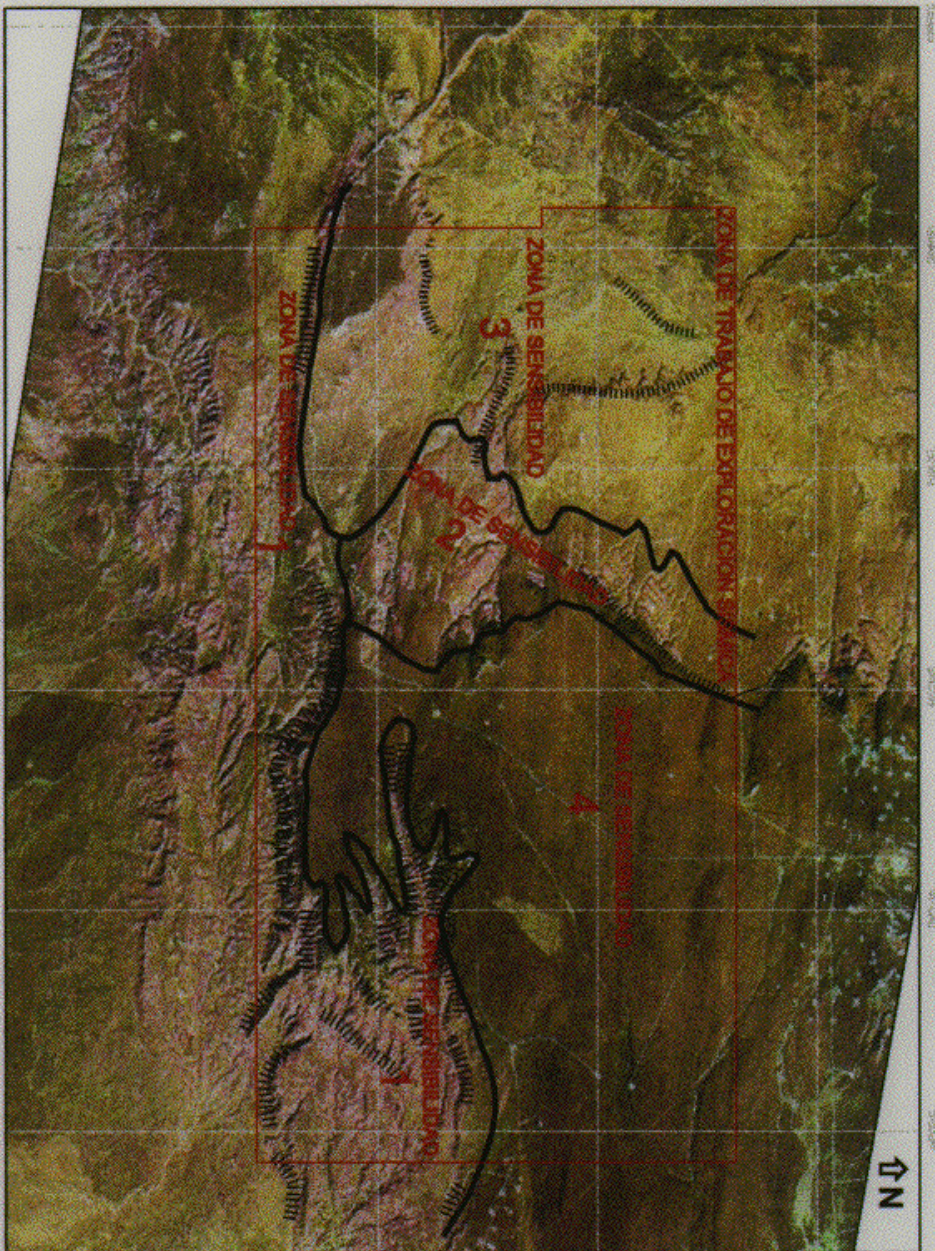
FIGURA 1

## PLANO DE SENSIBILIDAD AMBIENTAL

Hacia el oeste del área de registración existe una zona disectada, de relieve moderado. El paisaje en este sector es un tanto más suave, debido que se trata de sedimentitas de baja competencia, principalmente arcillitas. Las geoformas relevadas son bardas de moderada pendiente, ofreciendo una dificultad intermedia para el tránsito de los vibros a campo traviesa. **Zonas de Sensibilidad 2 y 3.**

Como se mencionó anteriormente, en el EIAP se determinaron cuatro zonas con distinta Sensibilidad Ambiental, siendo la Zona 1 la de mayor probabilidad de afectación por la operación sísmica debido a lo

accidentado del relieve, riesgo que decrece hacia la Zona 4, área dominada por una meseta arenosa con importante desarrollo vegetal.
