**LIMPIEZA Y REFORESTACION EN LA PLATAFORMA EXPLORATORIA RASHAYA  
LOTE 79 – SELVA CENTRAL**

**Ings. César Olea / José Figueroa**

**Pluspetrol Perú Corporation**

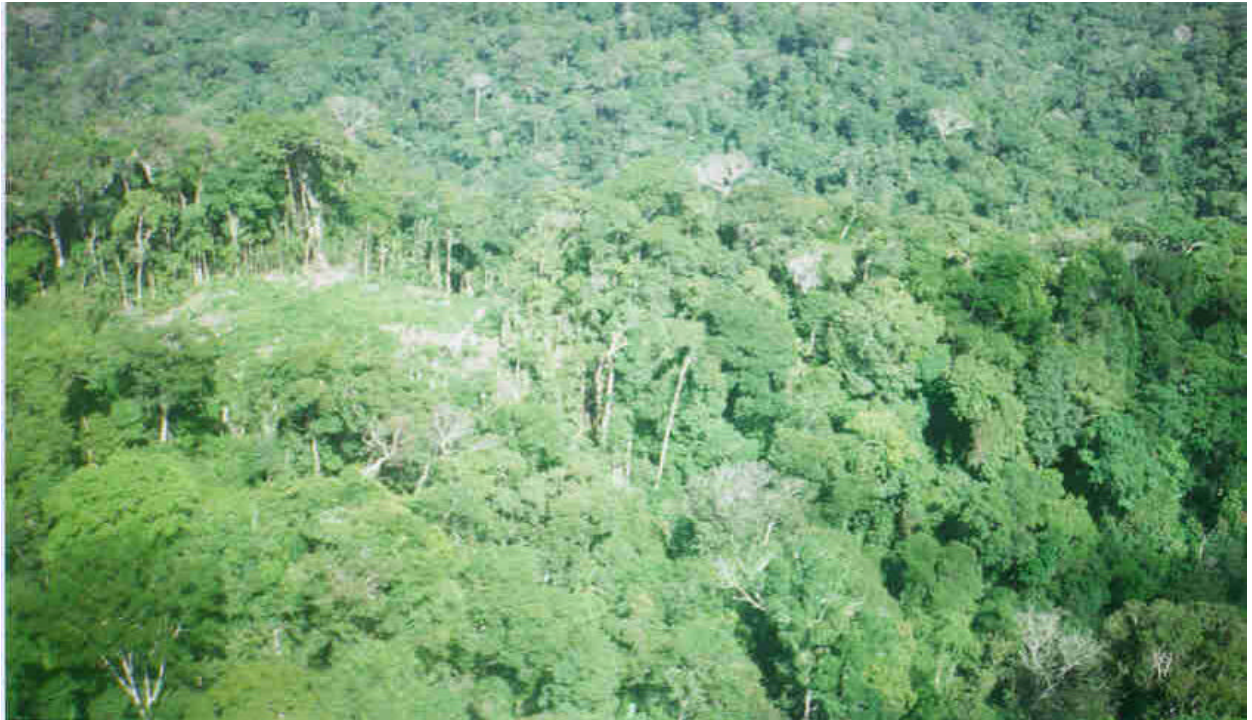
**FOTOGRAFIA N°2: LOCACION RASHAYA  
AREA SIN INTERVENCION**

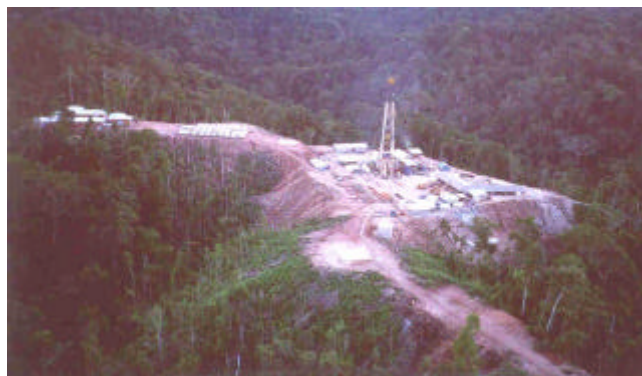
**FOTOGRAFIA N°3: LOCACION RASHAYA  
AREA EN OPERACION DE PERFORACION**

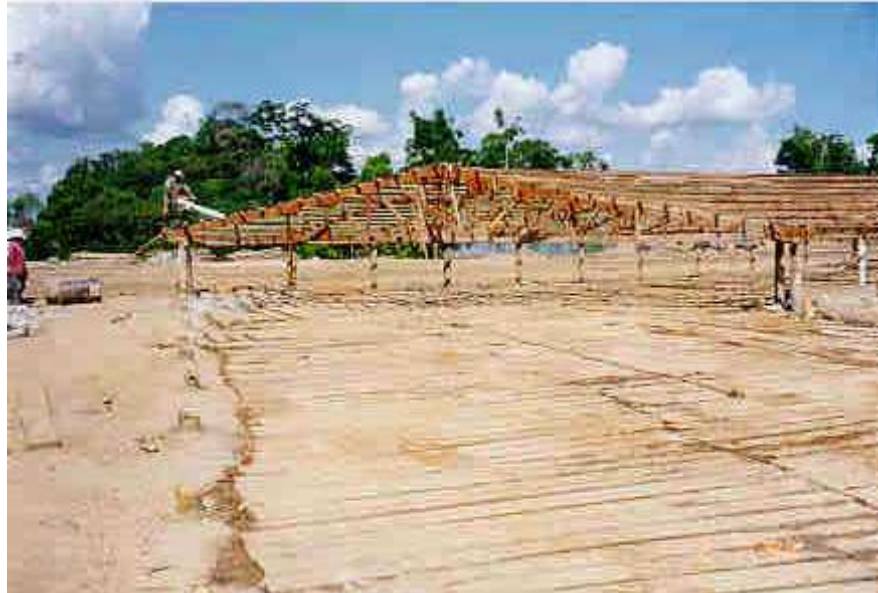
**FOTOGRAFIA N°4: LOCACION RASHAYA  
AREA EN DESMONTAJE Y REFORESTACION**

Los trabajos de Limpieza consistieron en retirar las instalaciones provisionales utilizadas para la perforación exploratoria. Las estructuras de madera fueron desarmadas y reubicadas para cubrir terrenos descubiertos. Luego se procedió a la descompactación del terreno, se esparció una capa de suelo fértil y se procedió a la reforestación del área.

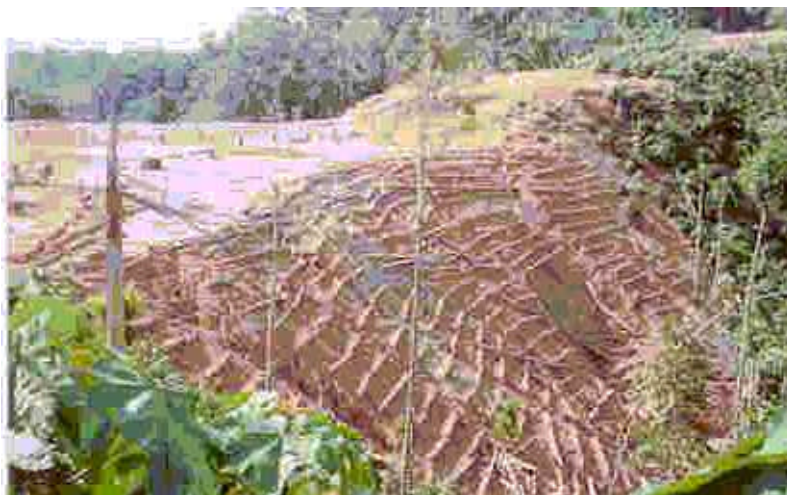
**FOTOGRAFIA N°5: LOCACION RASHAYA  
REFORESTACION DEL AREA**

Para la reforestación y revegetación se utilizaron diferentes especies dependiendo del tipo de suelo, es decir, en el plano de la plataforma se utilizaron plántones de Ceticos y en las laderas hierbas rastreras de rápido afianzamiento tipo Kutzu.

El área de las plataforma ha sido removida mediante un minitractor agrícola; luego se ha reforestado, previa preparación del terreno con humus, de acuerdo a los procedimientos indicados por el Programa Nacional de Reforestación(INIA). Las especies fueron adquiridas de los viveros de dicha entidad a fin de cumplir con dichos procedimientos; la densidad ha sido de 60 plantas por hectárea. Dicha labor ha sido dirigida por un Ingeniero Forestal calificado.
