# **LAS TÉCNICAS AMBIENTALES EN LA SÍSMICA 3D ACTUAL VS. LA APERTURA TRADICIONAL DE LÍNEAS SÍSMICAS RESULTADOS COMPARATIVOS**

**YPF S.A. GERENCIA DE GEOFISICA, SEDE CENTRAL. Buenos Aires y Gerencias Regionales de Exploración.**

**GEOLOGOS ASOCIADOS S.A. (GEA) División Medio Ambiente**

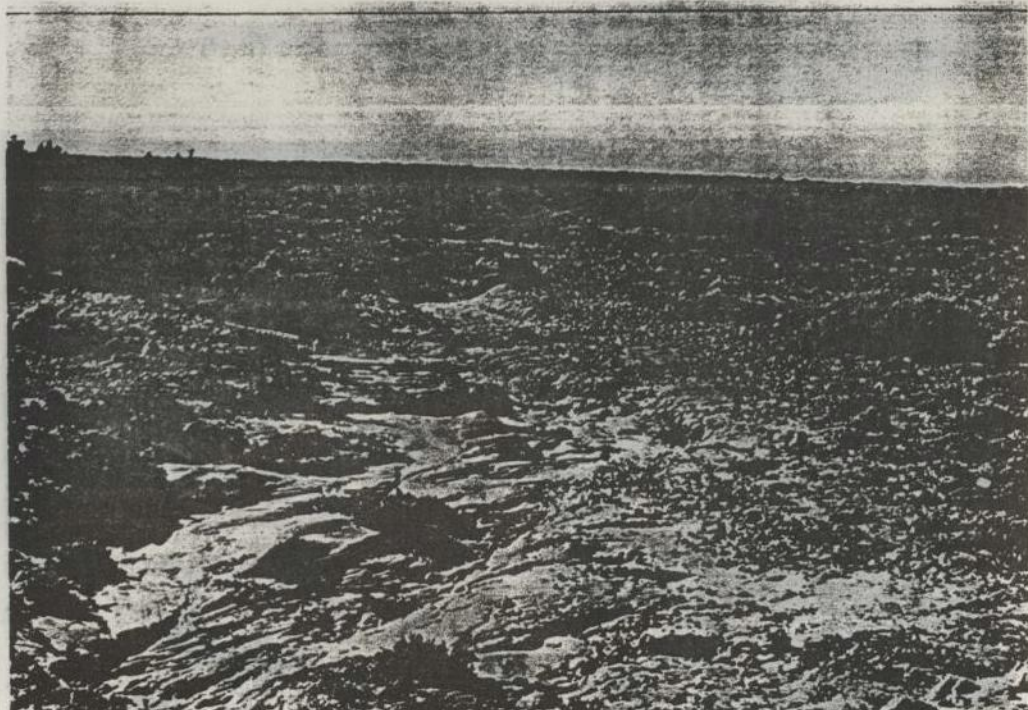
Fotografía N°: 3

La **Fotografía N° 3**, obtenida en una picada sísmica antigua de la Cuenca del Golfo denota la acción descripta. Puede observarse en ella los signos de erosión hídrica causados por la captura diferencial de agua en una inundación laminar producida en época invernal. Durante la crecida la picada actuó como un cauce rectilíneo. El flujo de agua encauzado en la línea se descargó sobre la locación de un pozo generando la necesidad de un importante movimiento de tierra para proteger la misma.

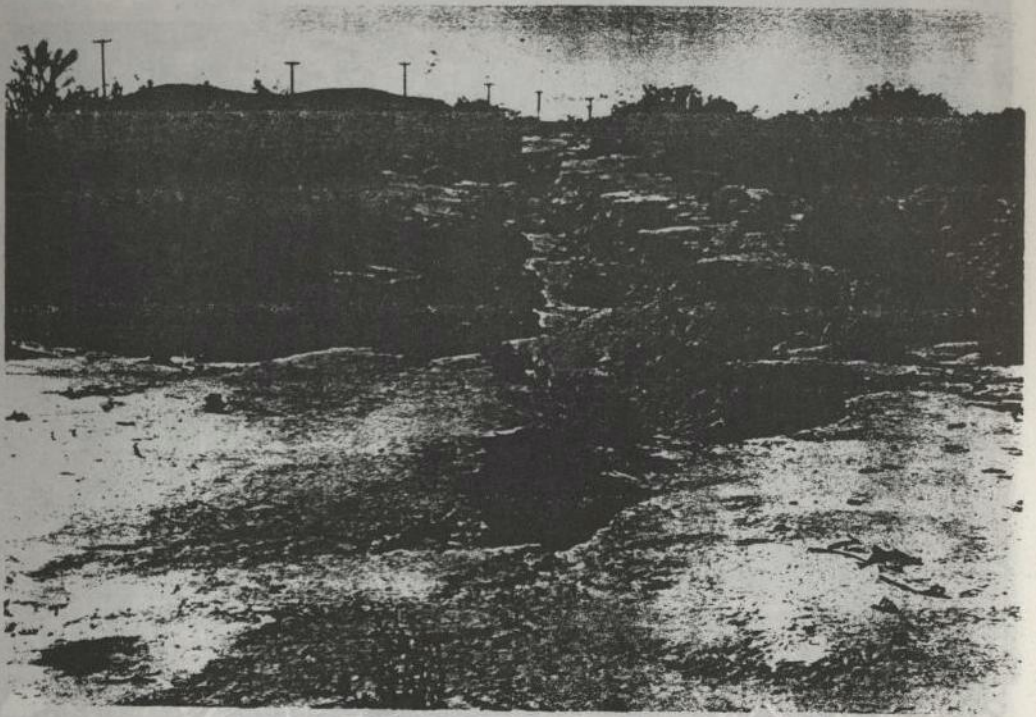
Fotografía N°: 5

La **Fotografía N° 5** muestra un estadio mas avanzado de una situación semejante a la anterior, en la cuenca Neuquina. En este caso la friabilidad del terreno ha hecho mas pronunciado este fenómeno, tanto en la profundidad de la cárcava como en su velocidad de avance. Nótese que en este caso de terreno poco cohesionado no es necesario estar en presencia de pendientes elevadas, alcanzando a disparar el fenómeno la erradicación de la masa vegetal y del suelo (superior) estructurado.

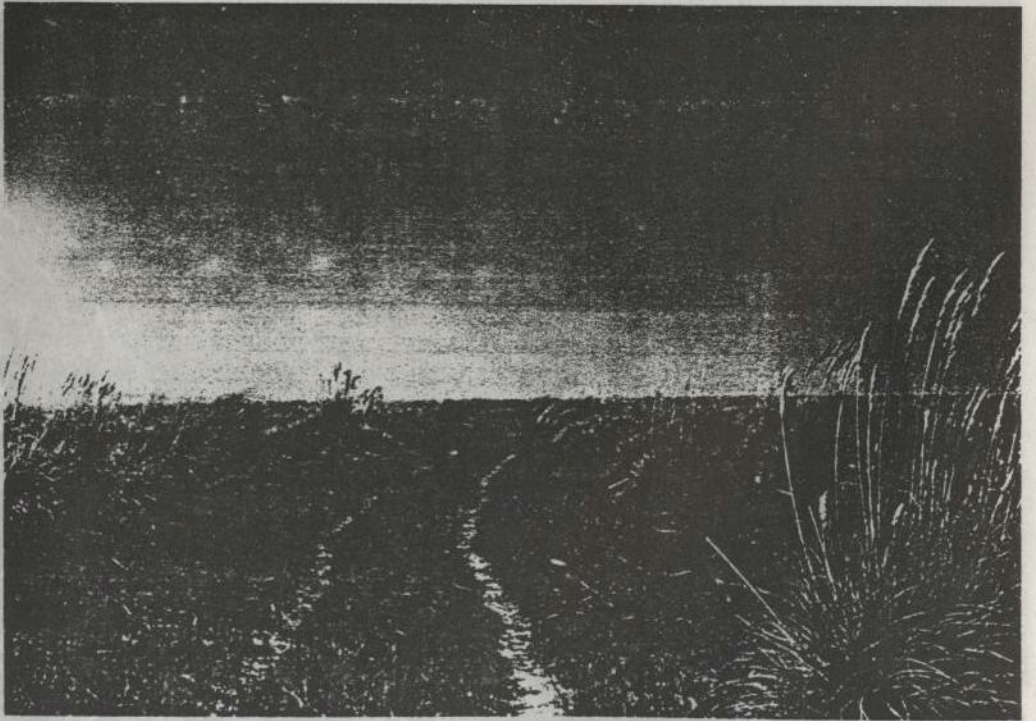
Fotografía N°: 6

La Fotografía N° 6, está tomada en una línea Sísmica de vieja data, cuya picada fue abierta en una zona pedemontana, de baja pendiente, en la Cuenca Neuquina Sur Mendocina. En este caso el área corresponde a un cono aluvial con la presencia de un nivel freático localizado aproximadamente a 2 metros de profundidad que, en temporada de lluvias llega a aflorar. Consistentemente con esta situación los terrenos contienen gran cantidad de humedad.

Debido a la presencia de humedad suficiente, se aprecia regeneración vegetal, aunque solo del estrato herbáceo. No hay regeneración de ejemplares de "cortadera", probablemente debido a un menor grado de competencia colonizadora de la misma. El terreno, además es fuertemente salino en función de la intensa evaporación que la zona detenta. En función del mayor contenido de humedad, aptitud del suelo y escaso tránsito que esta picada registra el grado de revegetación es del 100 % para el estrato herbáceo.

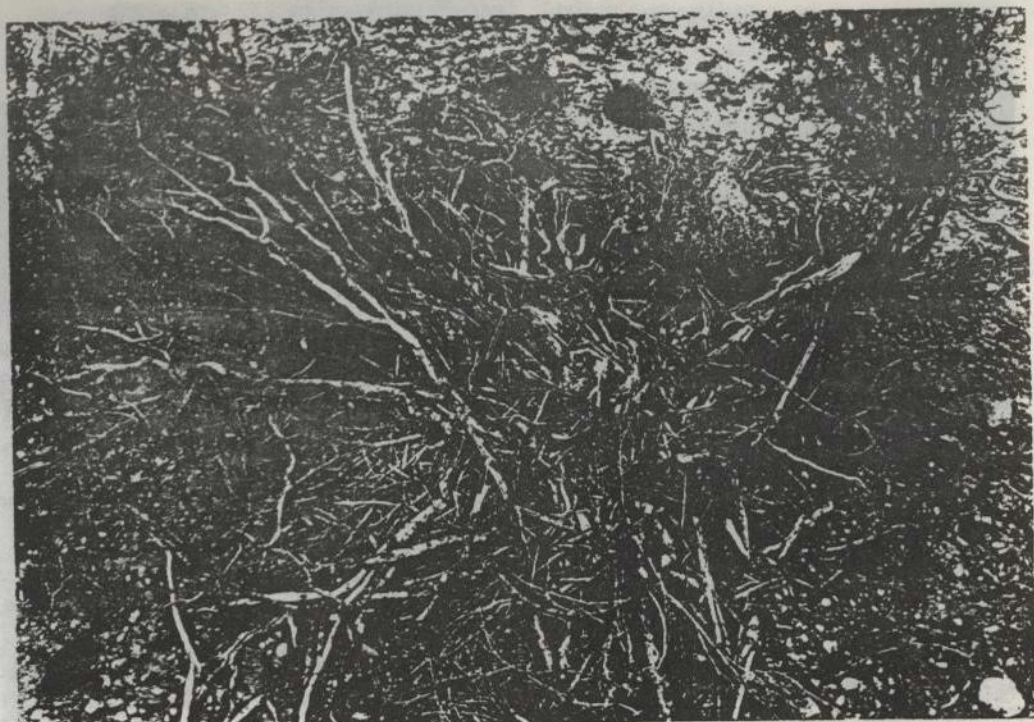
Fotografía N°: 7

En el mes de septiembre de 1997, nueve meses después de una operación sísmica 3D, ejemplares de jarilla, arbusto predominante en la zona, pisados y quebrados en varias de sus ramas principales por vibros durante la registración del Programa de Señal Picada, en la Cuenca Neuquina, Río Negro, mostraron rebrotes de 15 a 40 cm. Durante las operaciones la masa radicular, tanto de gramíneas como jarillas, no fue afectada. Los ejemplares de jarilla poseen un aspecto naturalmente vigoroso. En la **Fotografía N° 7**, la referencia de tamaño está dada por la lapicera al centro de la fotografía.

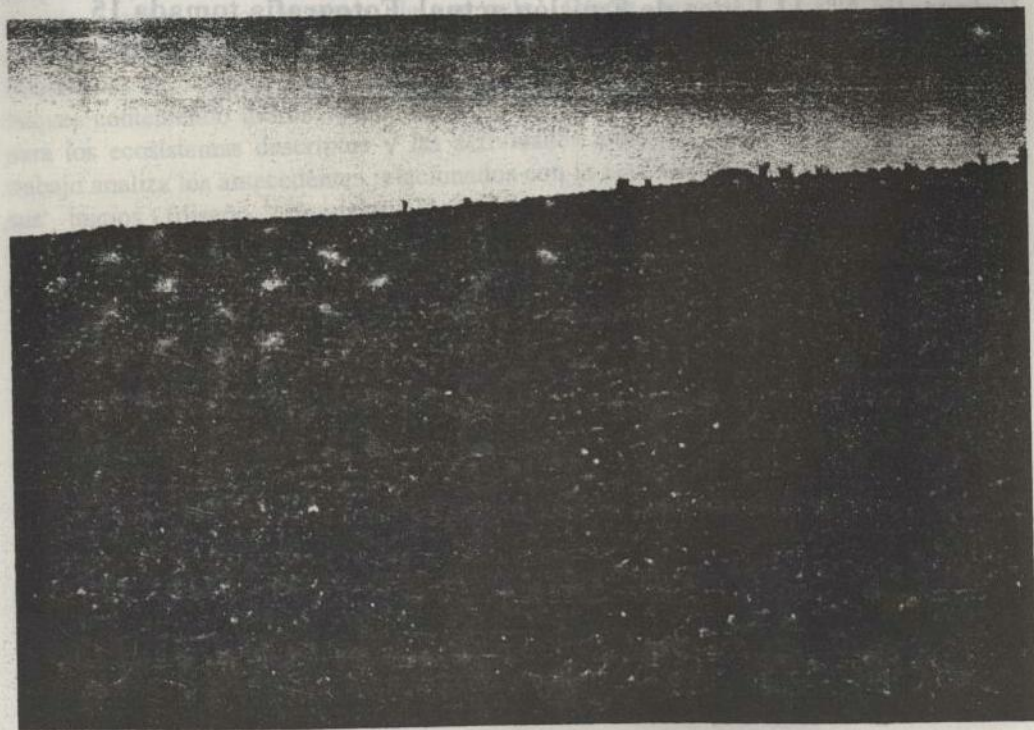
**Fotografía N°: 10. Línea Sísmica antigua, Fotografía tomada más de 20 años después de finalizadas las operaciones. Regeneración vegetal casi inexistente, fenómenos erosivos en progreso.**

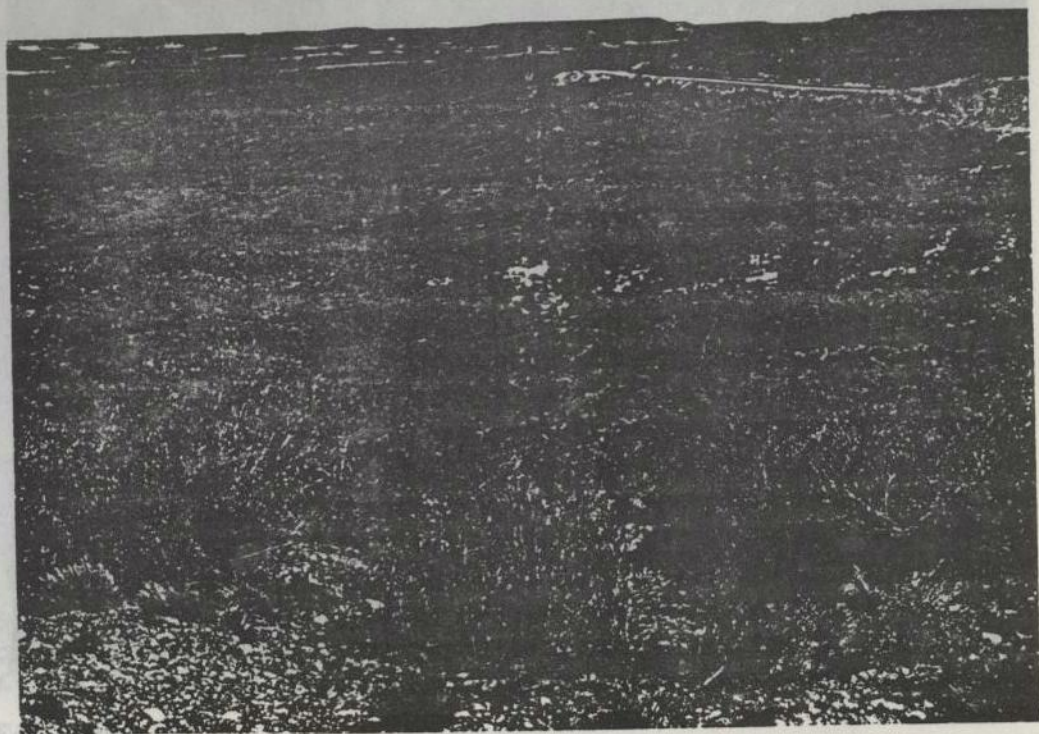
**Fotografía N°: 11 Línea de Emisión actual. Fotografía tomada 15 meses después de finalizadas las operaciones. Visible regeneración de cubierta vegetal. No hay evidencias de procesos erosivos.**
