# Confección Plan de Integridad en TGS

Autor: **Daniel Falabella**

Noviembre 2006

**TGS**

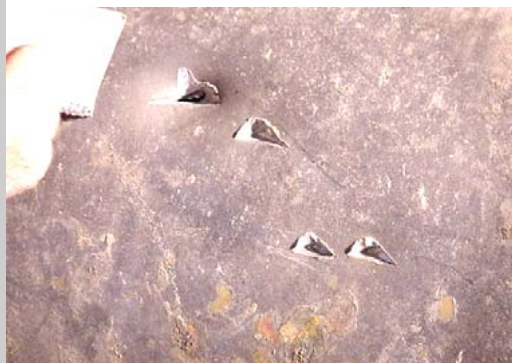
## c) Independientes del Tiempo

- 7) Daños por Terceros
- 8) Operación Incorrecta
- 9) Factores climáticos y Fuerzas Externas

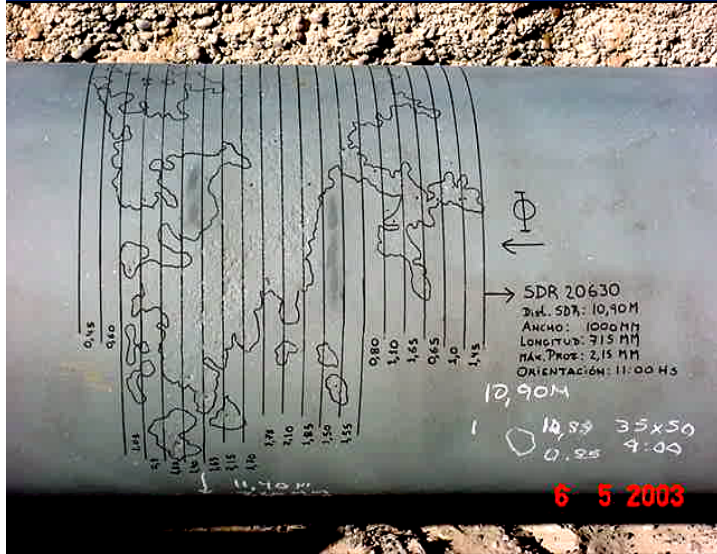
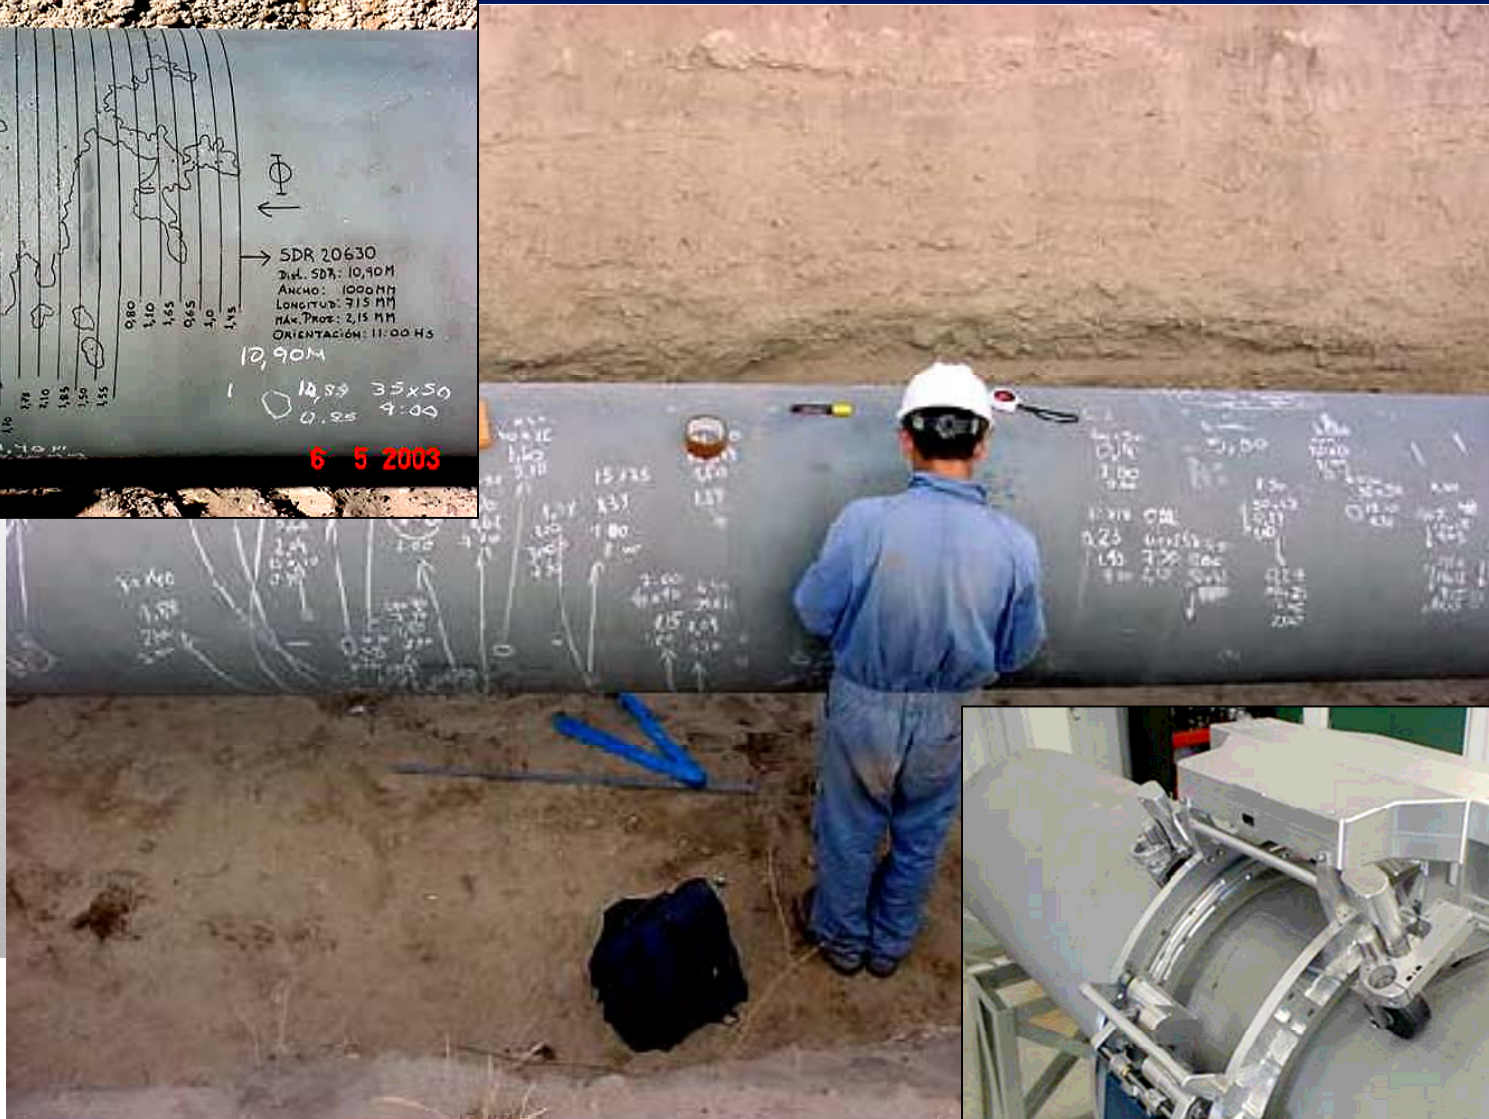
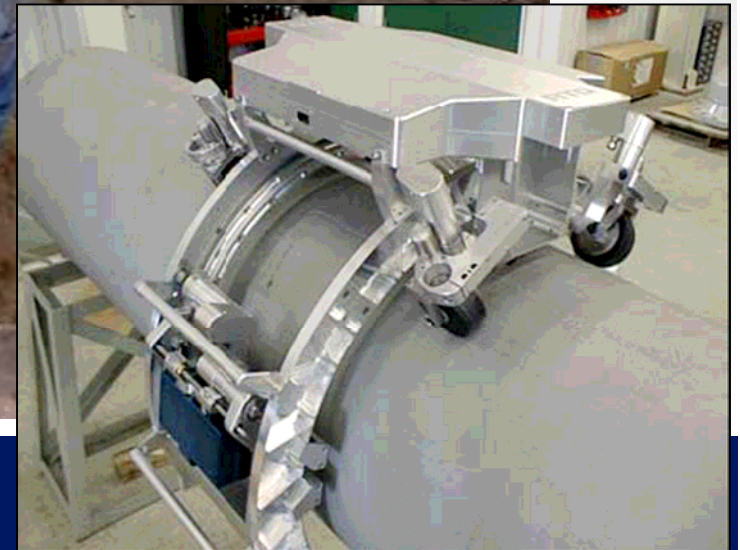
# Desarrollo de un Sistema de Medición de Corrosión Externa

**Diseñar un instrumento de medición automática para cañerías de 24",30" y 36"**

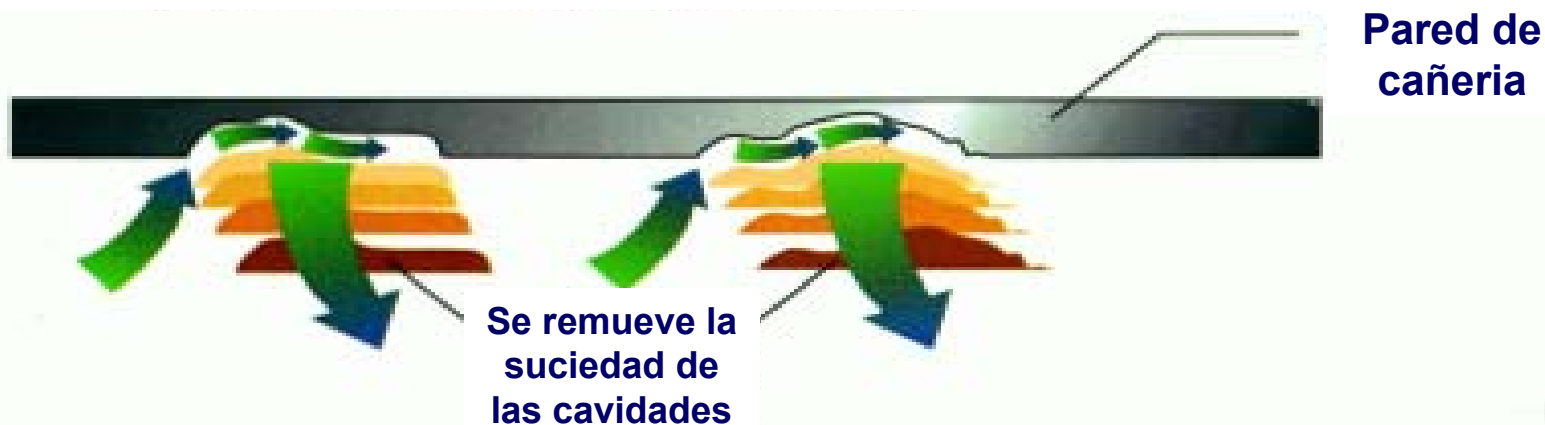
# Limpieza química

**En operaciones convencionales de Pigs pueden rellenarse con restos de suciedad las cavidades internas de la cañería lo cual producirá malos resultados**

**La Limpieza química reduce las fuerzas adhesivas permitiendo que los depósitos sean removidos. Esto mejora la performance de los Pigs**

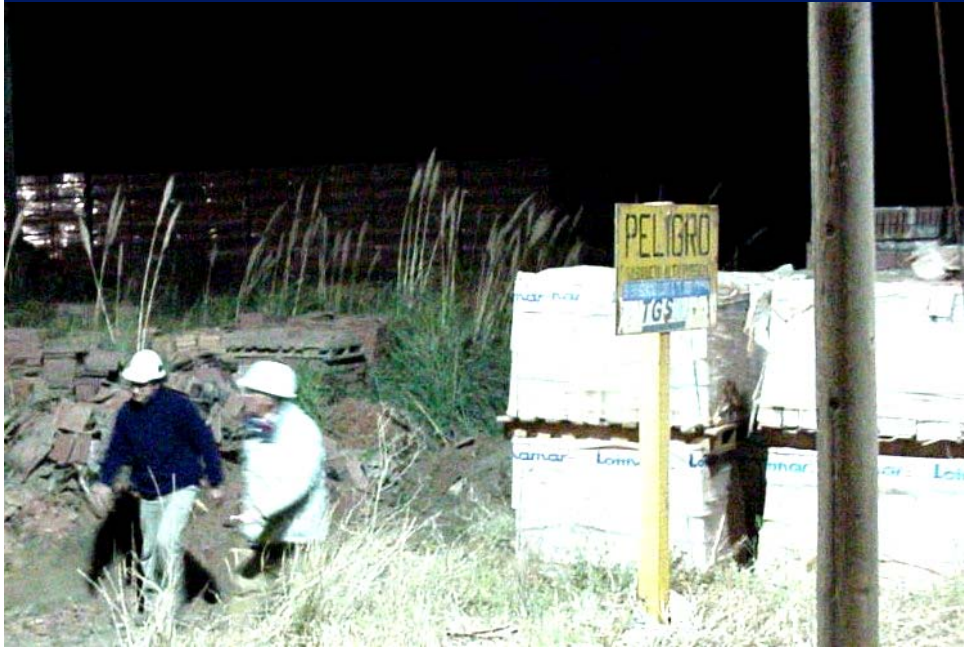
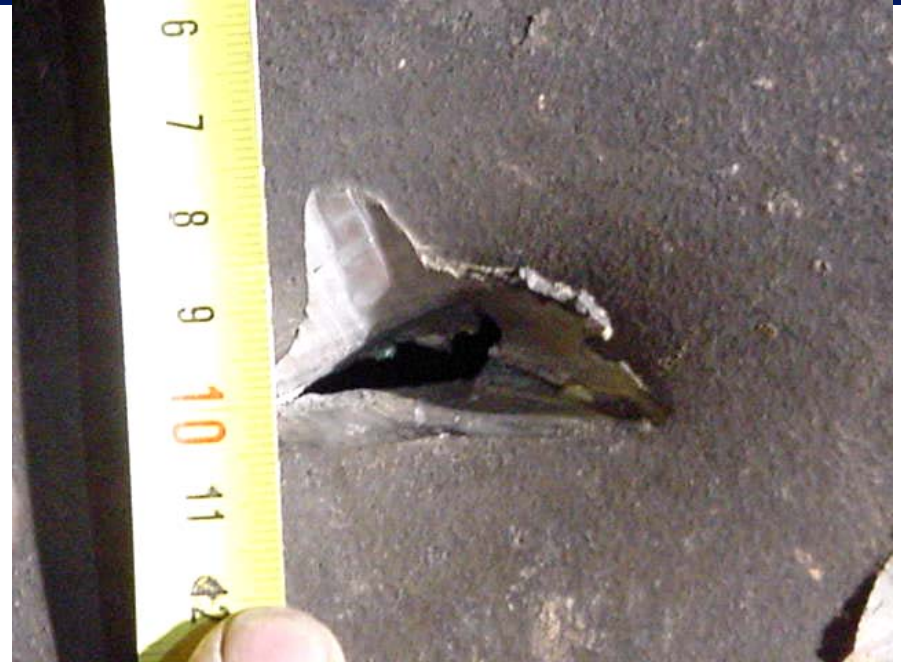
# Daños por Terceros

Gto. SAN MARTÍN,  
prog. 1404,250
