# MEJORA EN EQUIPOS A PARTIR DE ANALISIS DE FALLAS

PAN AMERICAN ENERGY

La mejora fue realizada sobre el circuito de refrigeración de un motor Caterpillar 3516 G SITA de 1396 HP, perteneciente a la Usina Piedra Clavada ubicada en Distrito IV y conformada por 13 motogeneradores iguales, que genera 12 MW

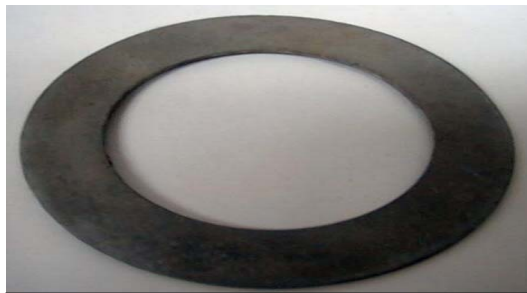
En el interior de esta tapa contiene laminas calibradas, que las mismas le dan la tensión

***Arandelas estandarizadas para regular la tensión de las válvulas.***

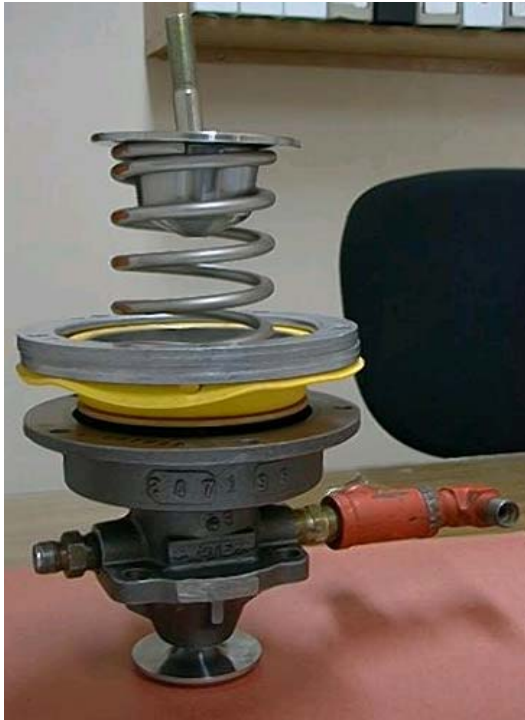
***Elemento que se agregaron y/o modificaron:***

- 1- Bulon que se utilizara como registro 7/16"
- 2- Asiento del bulón tipo sombrero invertido.
- 3- Se perfora tapa superior con rosca a la medida del bulon que se utilizara como registro.
- 4- Cambia posición respiradero de la misma tapa hacia un lateral.

1. Consta de eliminar la forma de calibración por suplementos y en su reemplazo se colocara un tornillo .
2. Se fabrica un sombrero con cavidad que este ultimo estará alojado en la parte superior del resorte que en este trabaja el bulon de regulación .
3. En la parte inferior de la válvula se desbasta 1 mm para que la colocación y/o extracción de esta no sea costosa ..
4. Se desplaza el orificio de venteo por que en su lugar se coloca un bulon de 7/16 “ que este trabaja sobre el sombrero con cavidad antes mencionado .  
En la parte interior se desbasta material donde van ubicados los suplementos, así en este lugar tenemos una buena planitud para que se aloje el sombrero con cavidad .
