# **IMPLEMENTACION DE LUBRICACIÓN SECA EN AIB NEUMATICOS**

**Alejandro Bustos - PAN AMERICAN ENERGY LLC (PAE)**

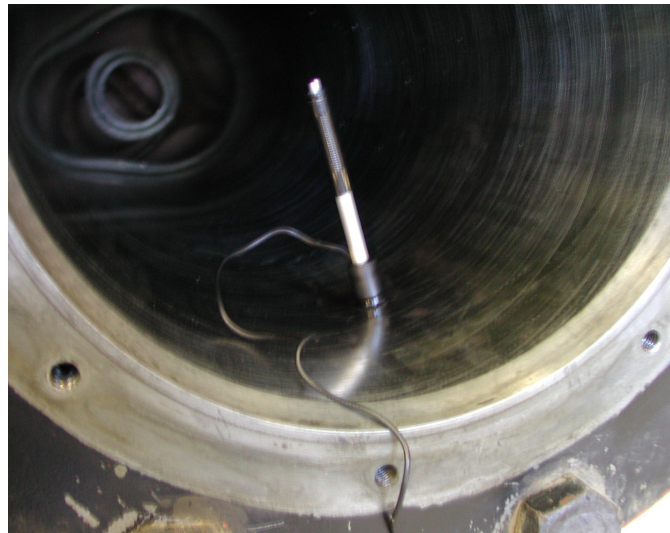
FIG 4: Medición de rugosidad superficial en cilindros

Se realizaron especificaciones técnicas para la fabricación y reparación de camisas, definiendo dureza superficial y rugosidad superficial. Posteriormente se amplió el alcance del ensayo, detectándose en las pruebas dos AIB con rendimiento deficiente, con pérdidas de aire continuas. Efectuadas las verificaciones de camisas y pistones se detectó que a pesar de tener las camisas la rugosidad superficial necesaria, la forma en que estaba hecho el bruñido no favorecía la formación de la capa de la adherencia inicial. Esto impide la formación del film protector, ocasiona mayor desgaste inicial e impide el correcto sellado.

- Dureza superficial para camisas de Fundición Gris : 170 a 250 HB
- Rugosidad superficial: entre 0.8 y 1 Micrones.
- Marcas de bruñido a  $45^\circ$ .
- Control dimensional y de rugosidad en cada reparación.
- Trazabilidad de las reparaciones; aseguramiento de la calidad.
- Verificación de correcta alineación de los vástagos de pistón previo al armado del sistema.

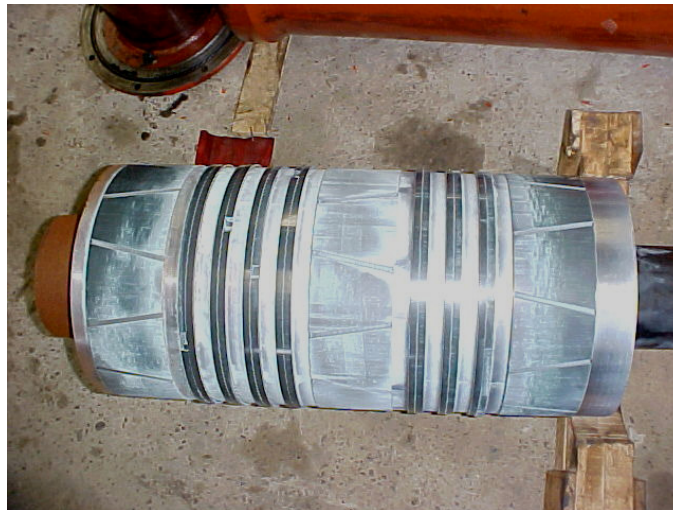
FIG 5: Pistón con aros de compresión y fajas guía de polímero

Se cambió el diseño del pistón, reemplazando las 3 ranuras para alojar los aros metálicos por 7 ranuras para los nuevos aros de polímero y tres zonas de diámetro menor para alojar las fajas guías del pistón
