# 1Rehabilitación con bioestimulación y gramíneas nativas de un derrame en la trampa Scraper Las Horquetas, Santa Cruz

## Sinopsis

Se rehabilitaron 1.8 ha de suelo que en agosto de 2002 habían sufrido un derrame de petróleo de una trampa de scraper del oleoducto María Inés- Punta Loyola, 70 km al NW de Río Gallegos. Luego de las tareas de remoción, los suelos tenían un 5.6% de HT, los arbustos habían muerto en un 50.9% y la cobertura herbácea se redujo al 2,2%. Se realizaron cinco labores de biorremediación con laboreo y fertilización entre 2003 y 2004. Los niveles de HT descendieron a 0,48% en Abril de 2004. Se escarificaron las áreas compactadas y se sembró en surcos y al voleo con 18 Kg. de semilla de pastos nativos: Coirón Poa (*Poa duseii*), Coirón blanco (*Festuca pallens*) y Cebadilla patagónica (*Bromus setifolius*), asegurando 81.4 semillas viables/m<sup>2</sup>, y 76 Kg. de Avena y Centeno como acompañantes. Para la implantación se regó por aspersión una lámina de 70 Mm. a partir del Río Coyle. En un año se logró una cobertura herbácea de 7,4% contra un testigo no impactado de 37,6%. Se detuvo la mortalidad de arbustos. El centeno mostró un buen rendimiento (8939 Kg./ha

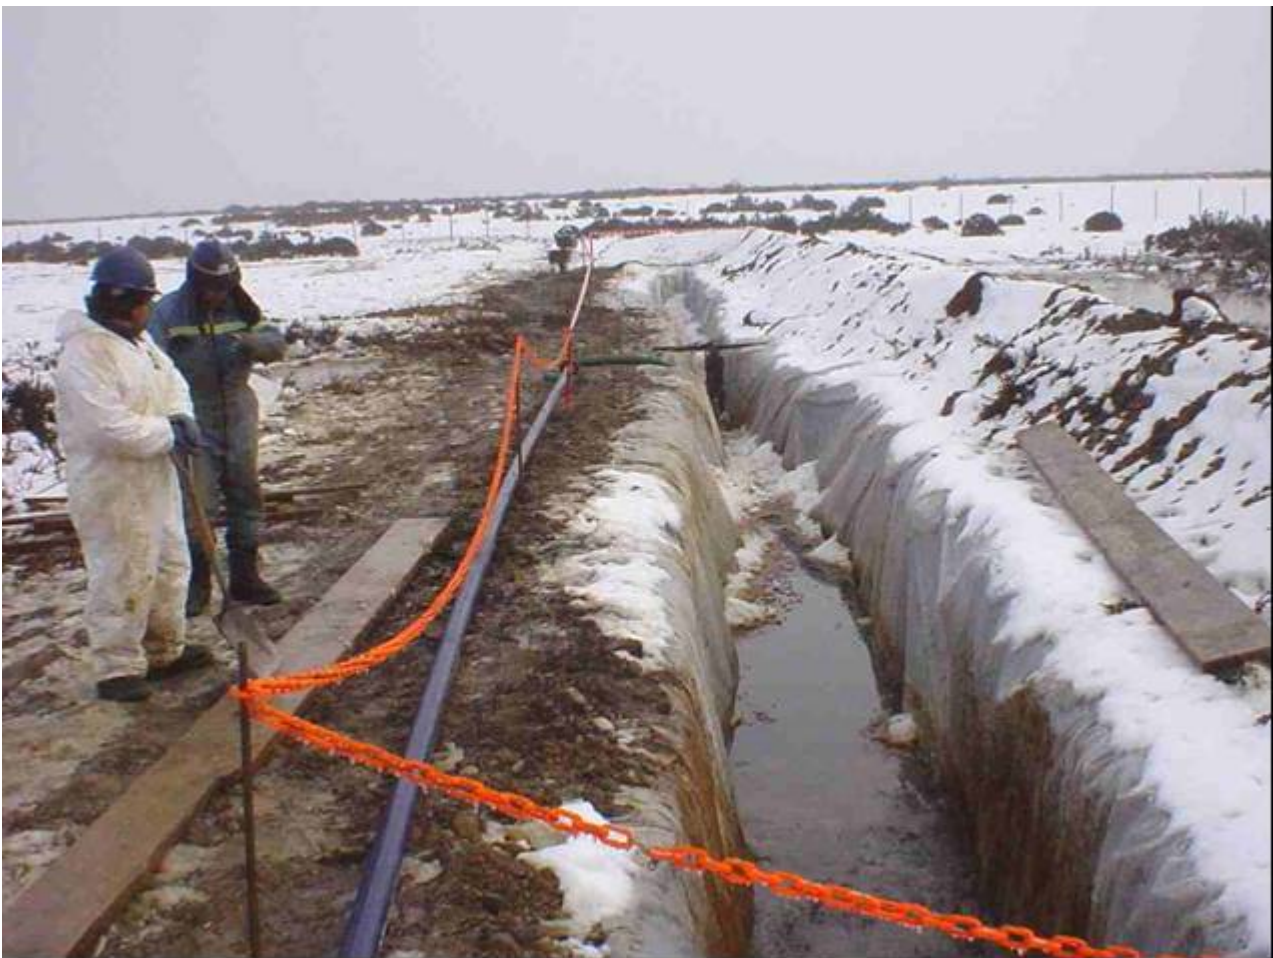
*Fotografía 1: Dique de contención final del derrame*

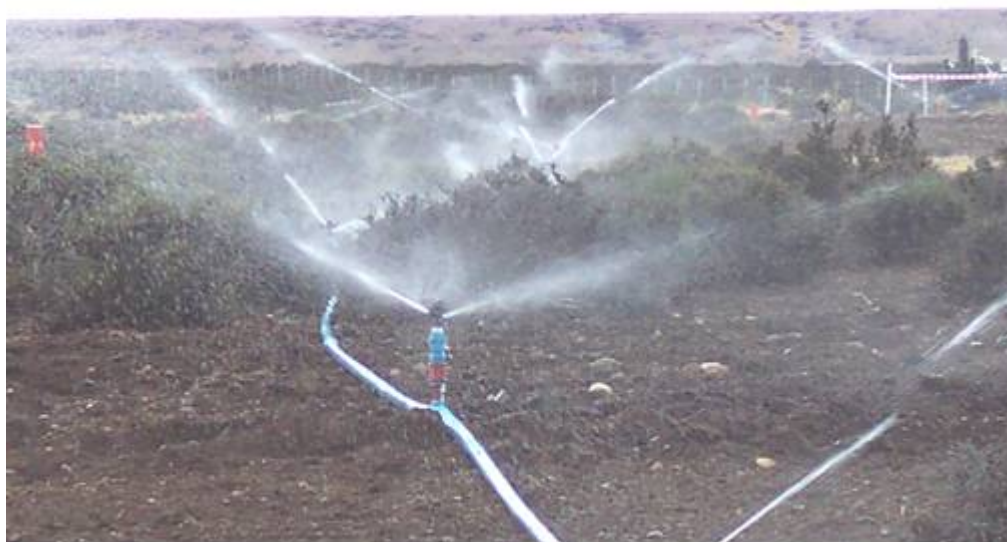
*Fotografía 2: Aspersores de giro parcial (arriba) y completo (abajo) colocados en el borde de la siembra*

El diseño hidráulico consistió en una tubería principal para la distribución de agua de 3" de diámetro que permaneció fija y una tubería secundaria móvil de 2" en la que se colocaron los aspersores mediante el uso de acoples rápidos. Los aspersores utilizados fueron plásticos, de media presión, diseñados para uso en agricultura, que erogaron un caudal de 0.9 m<sup>3</sup>/h a una presión de trabajo de 3 Kg./cm<sup>2</sup> cubriendo un radio de 12 m. Se colocaron aspersores de giro parcial para el caso de los bordes de la siembra y de giro completo para regar en el interior de la misma permitiendo regar solo el área sembrada. La boquilla de los aspersores fue ubicada a 0.3 m del suelo, por lo que en las áreas con arbustos fue necesario elevarlos por medio de un niple de

polipropileno a fin de evitar que éstas interceptaran el chorro y acortaran el radio de riego. Con esto se logró mantener la uniformidad de aplicación de agua.

El área de riego (aprox. 1.5 ha) se cubrió con siete sectores que contaron con 25 aspersores cubriendo un área aproximada de 2600 m<sup>2</sup>. El tiempo de riego de cada sector fue de 90 minutos, con lo que se logró aplicar una lámina bruta de 9 mm y una lámina neta de 6.75 mm, mojando un perfil de suelo mayor al explorado por las raíces de las plantas.

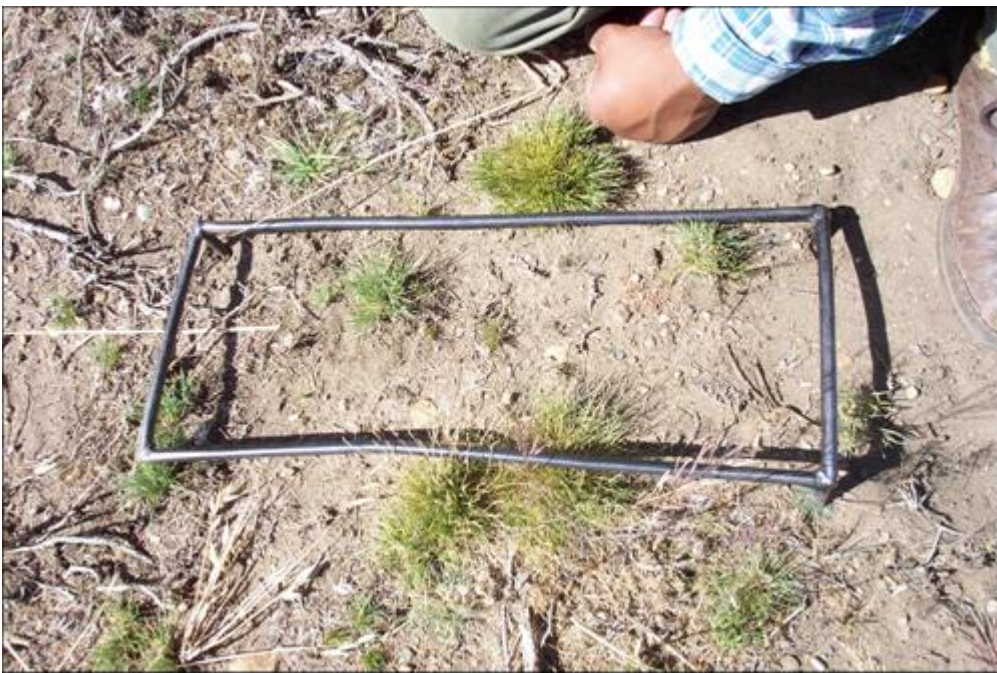
Fotografía 4: Marco utilizado para el muestreo y muestra de plántulas de pastos nativos

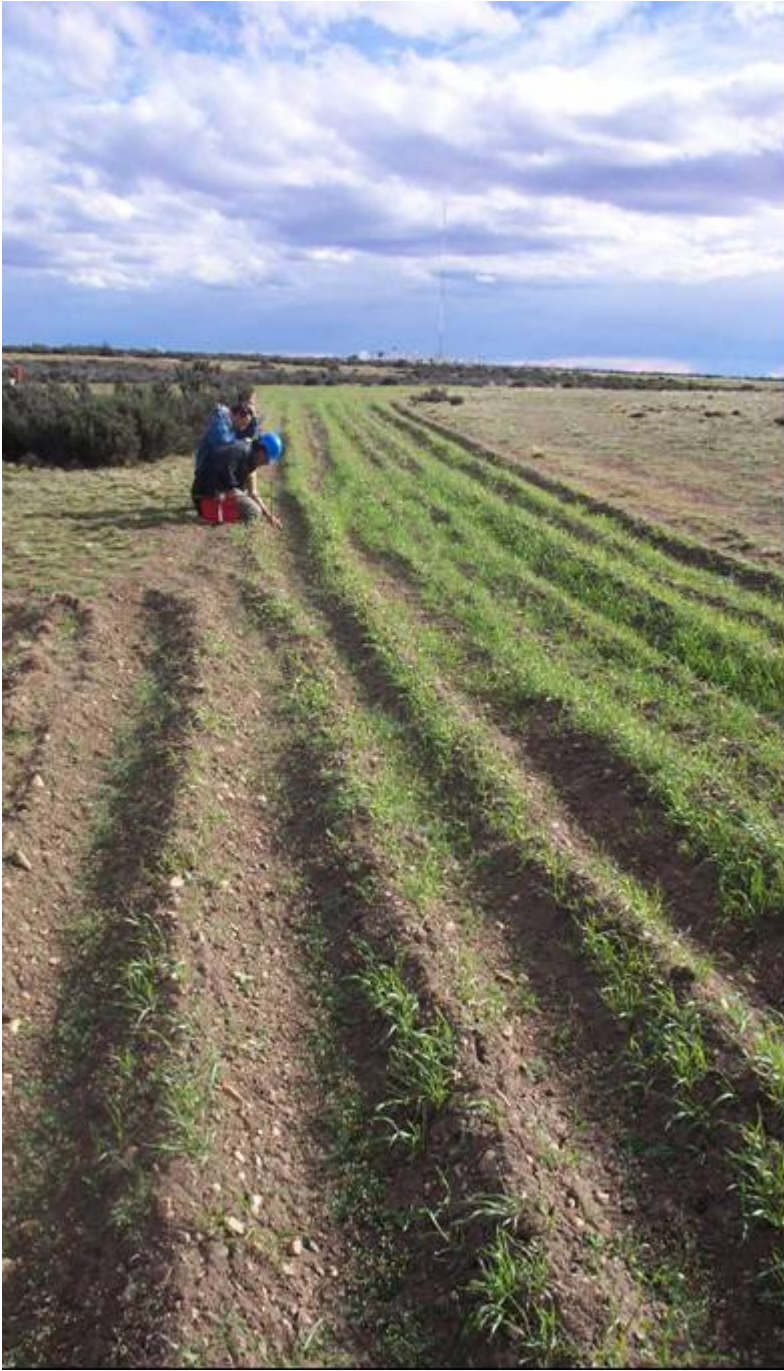
Fotografía 4: Aspecto del área (Octubre de 2004) que fue cincelada, surcada y sembrada en la periferia del derrame. En los camellones se observan las plántulas de Avena, Centeno y Bromus setifolius, y en los surcos se desarrollan las gramíneas nativas *Poa duseinii* y *Festuca pallescens*

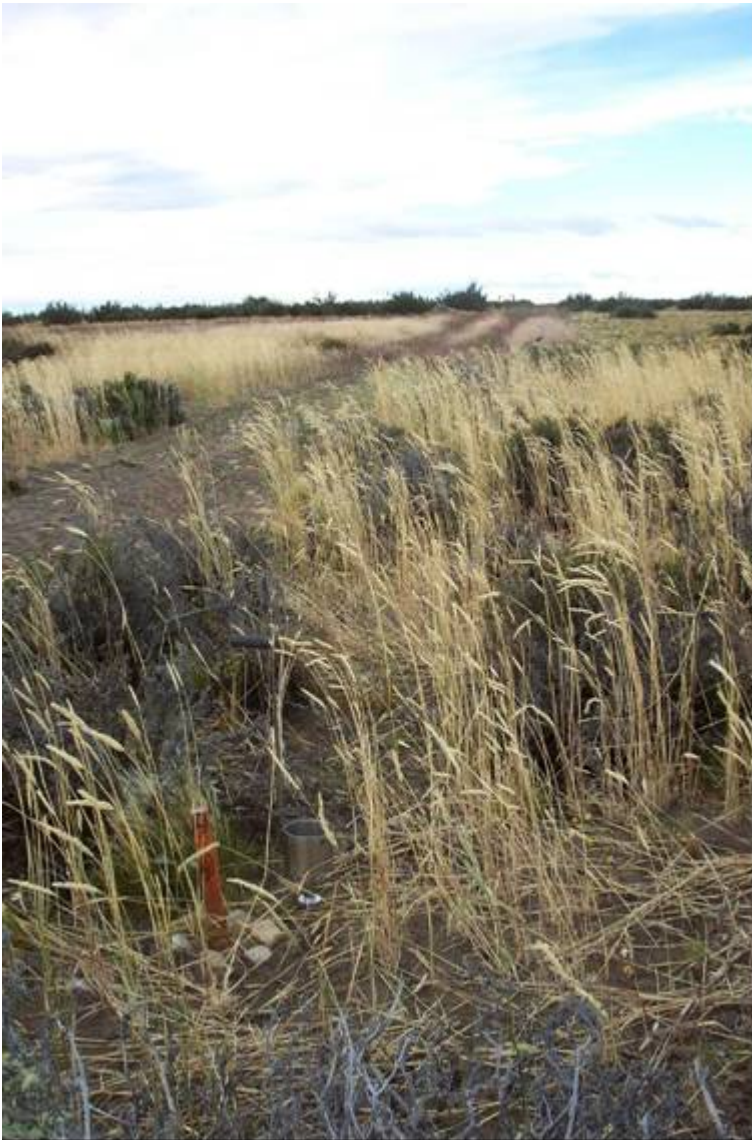
*Fotografía 6: Vista de la plantas de centeno luego de la fructificación en abril de 2005. Se distinguen las dos situaciones de siembra: en surcos en el perímetro y al voleo entre las matas.*
