**Herramientas para el seguimiento de  
incrustaciones en agua de inyección.**

**Petrobras Energía - Ondeo Nalco**

**Septiembre de 2003.**

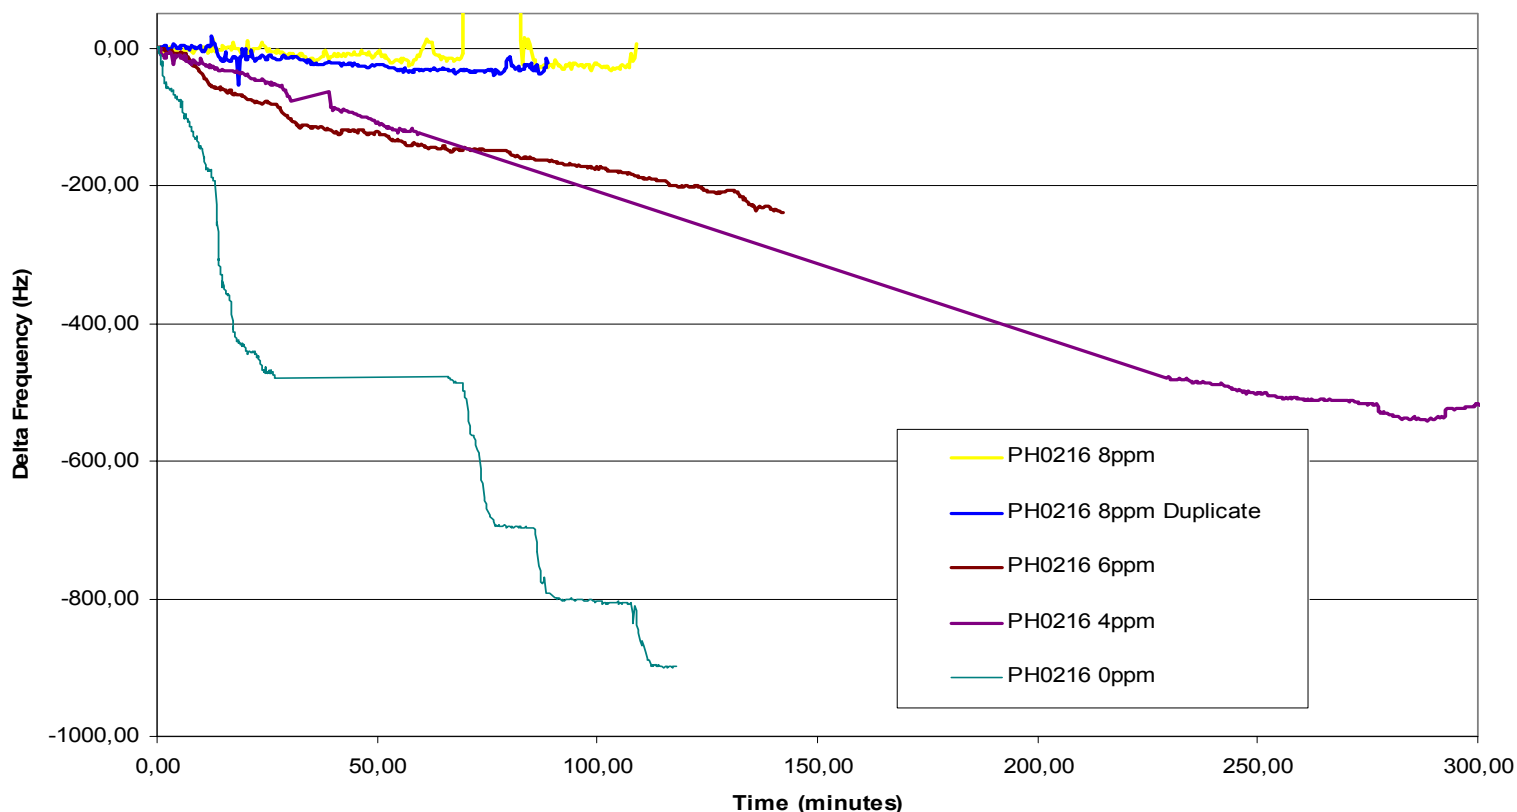
**Figure 2**  
**Summary of Results of Depcon Testing**  
**PH0216 at Various Treatment Rates of EC6080A**

- \* Sin tratamiento antincrustante formaría 1320 kg-año  $\text{CO}_3\text{Ca}$
- \* Con tratamiento qco de 4 pm formaría 360 kg-año  $\text{CO}_3\text{Ca}$
- \* Con tratamiento qco de 6 pm formaría 287 kg-año  $\text{CO}_3\text{Ca}$
- \* Con tratamiento qco de 8 pm formaría 96 kg-año  $\text{CO}_3\text{Ca}$

- \* Con tratamiento qco de 8 pm formaría 0 kg-año  $\text{CO}_3\text{Ca}$

- \* La no dosificación o deficiente tratamiento permite la formación de incrustaciones severas en el sistema.
- \* La presencia de sólidos en las líneas reduce la eficiencia de inhibición.
- \* La dosis mínima para establecer un control es de 8 ppm volumetricas.
- \* Luego de las limpiezas de los acueductos se deberá chequear el sistema nuevamente.

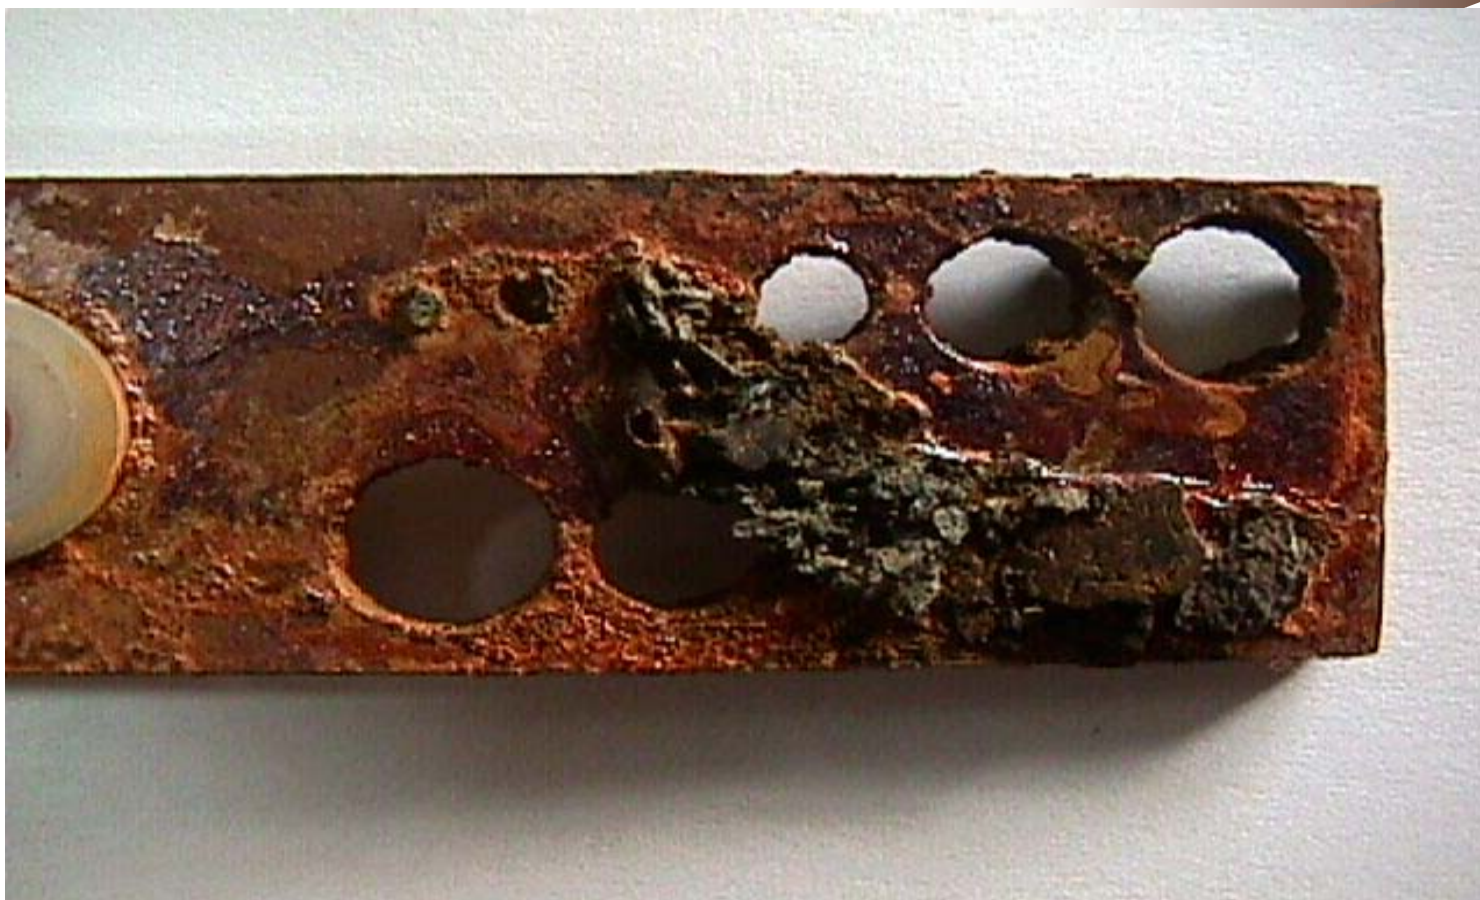
Estado de cupones en ramal Sucio PH 0216 RS-2

- \* La inspección de 3 cupones indica principalmente deposiciones de láminas de  $\text{CaCO}_3$  desprendidas de la línea de inyección.
- \* Un análisis cuali y cuantitativo de las incrustaciones arrojó  $\text{CaCO}_3$  y  $\text{FeCO}_3$  (en este orden).
- \* Esto confirma el ensuciamiento en las líneas , taponamientos y limpiezas de las mismas.

- \* La suciedad en el sistema reduce la eficiencia del inhibidor debido a que se forma incrustación severa en aquellos ramales sucios no así en los limpios bajo la misma concentración de inh.
- \* Se observa una pequeña cantidad de incrustación en ramales limpios.
- \* La limpieza de los ramales reducirá la formación futura de incrustaciones pero es necesario rechequear la dosis mínima luego de limpiar el sistema.

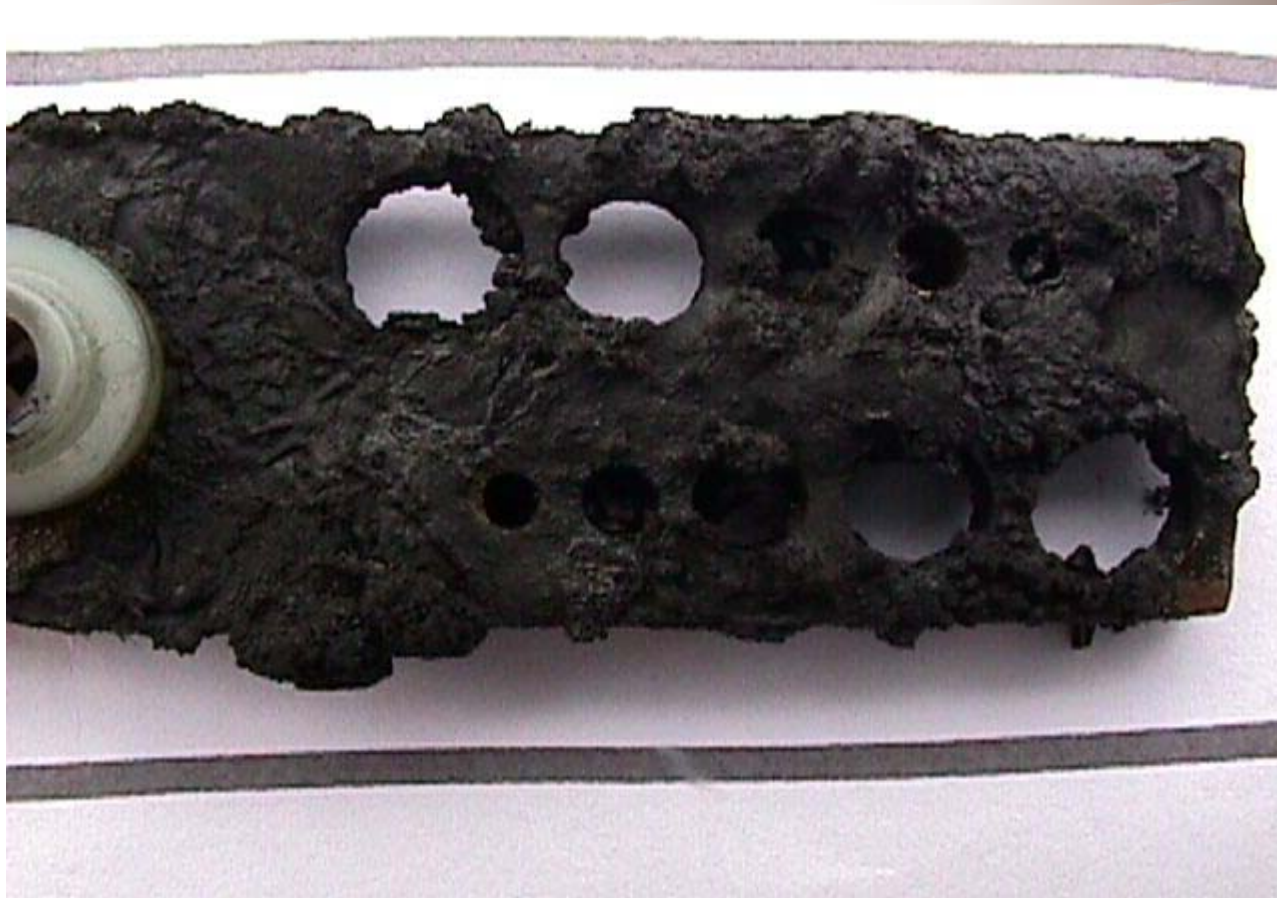
Estado de cupones en ramal Sucio PH 0307 RS-21

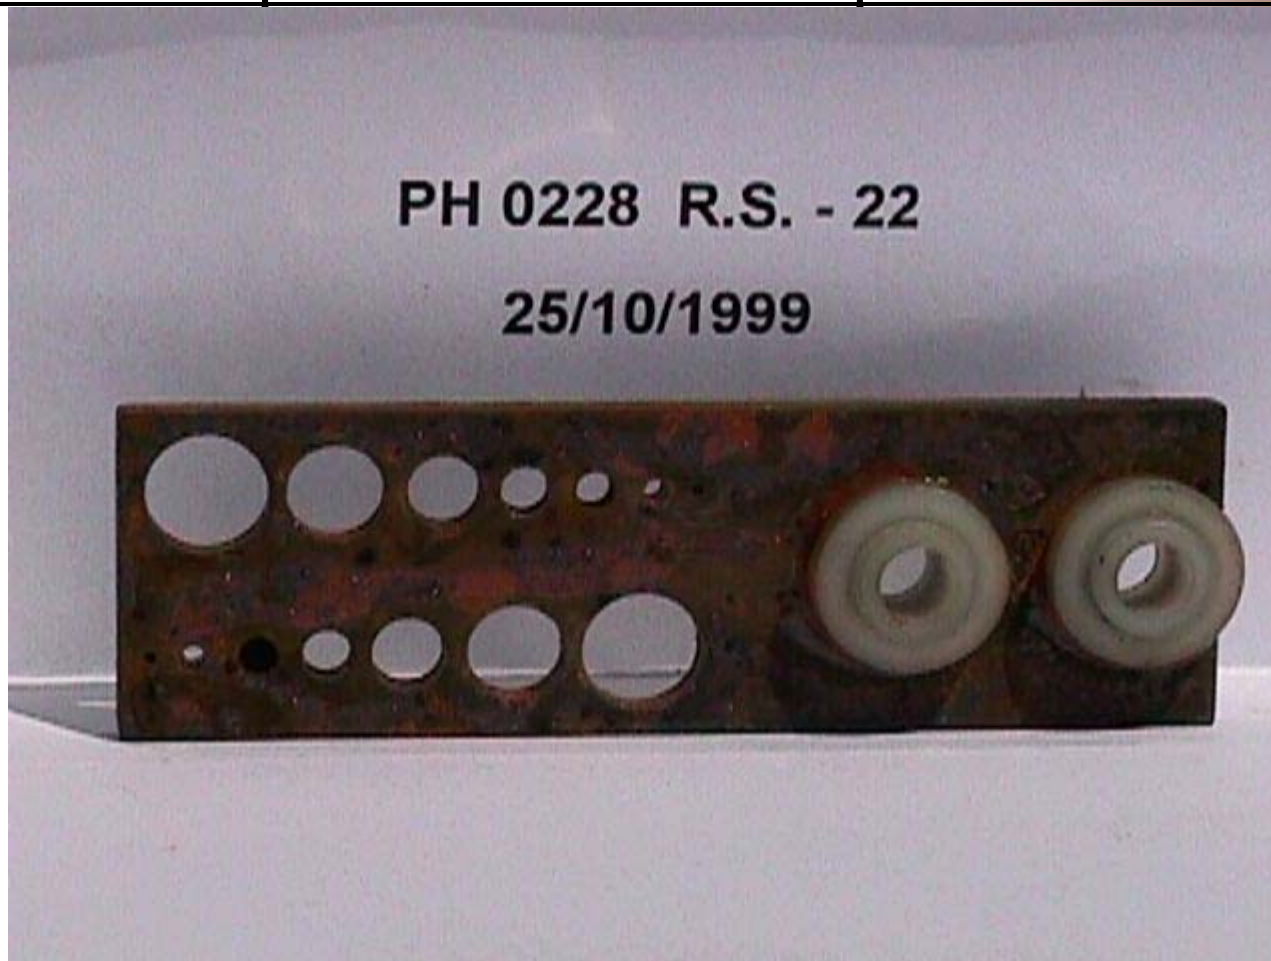
Estado de cupones en ramal Limpio PH 0228 RS-22

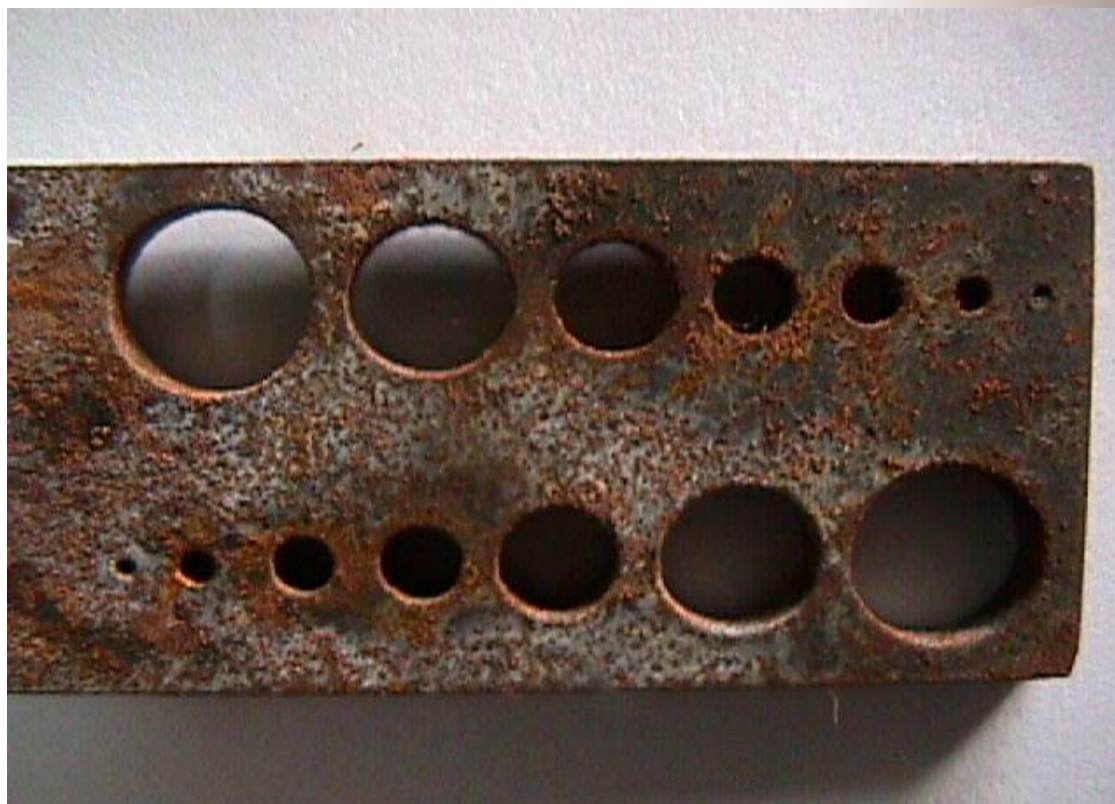
Estado de cupones en ramal Limpio PH 0126 RS-22

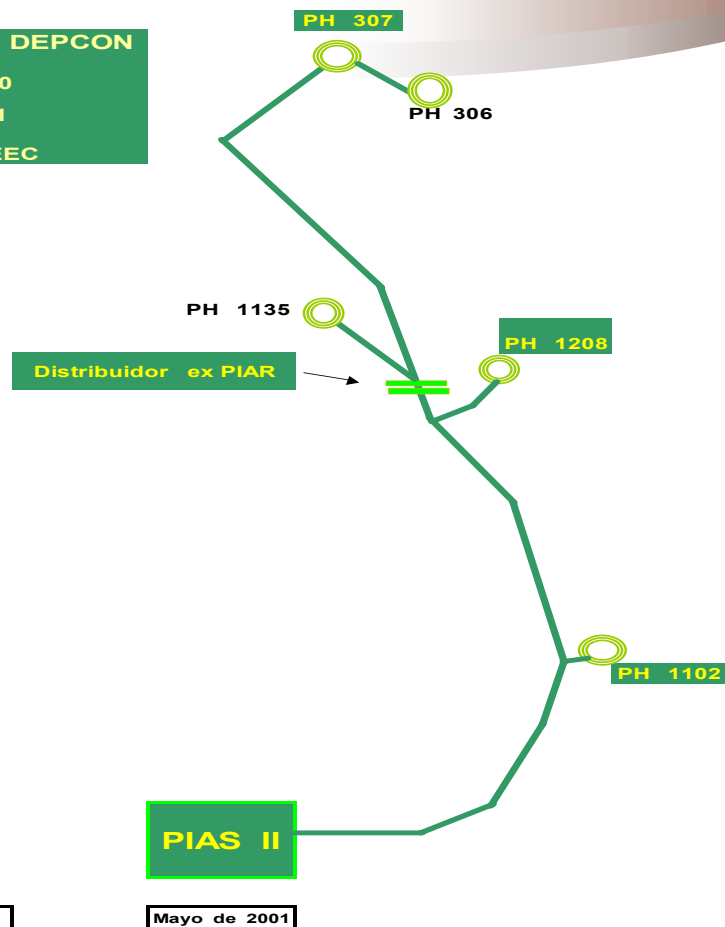
Ensayo con equipo DEPCON

- \* Agosto de 2000
- \* Mayo de 2001

- \* No se observó una reducción de la frecuencia en el tiempo, indicando que el sistema se encuentra bajo control con 8 ppm volumétricas.
- \* La limpieza realizada en este ramal fué efectiva debido a dos motivos :
  - a)- DEPCON no acusó incrustaciones como en el testeo anterior realizado en un sistema sucio.
  - b)- Los cupones analizados mostraron una reducción en la cantidad de láminas depositadas sobre el cupón.
