# **PROTECCIÓN EFICIENTE DE LOS SISTEMAS DE PURIFICACIÓN DE GASES DE HIDROCARBUROS DE LOS EFECTOS DE LA EROSIÓN – CORROSIÓN Y FATIGA POR CRAQUEO MOLECULAR DEL MATERIAL A ELEVADAS TEMPERATURAS**

**Leonardo Ariel Bono**  
**Ing. Daniel Ragazzini**  
**Furmanite Argentina y Sol Energy**

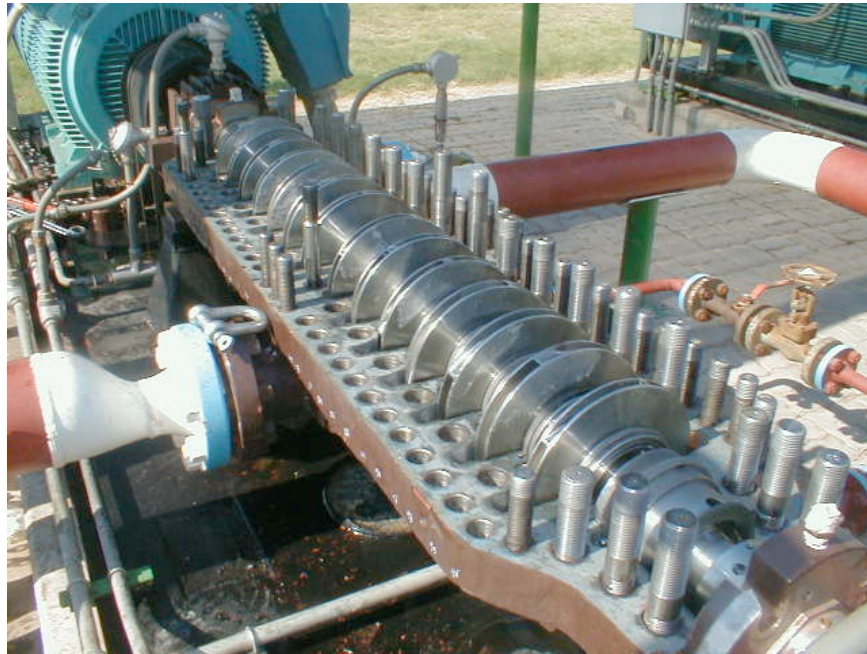
1-

Los equipos reparados presentaban problemas de pérdida de rendimiento. En todos los casos las bombas fueron desarmadas por el fabricante y se comprobó el desgaste de los alojamientos de los anillos de cierre, producto de los efectos de erosión-corrosión ocasionados por el fluido bombeado, es decir aminas a elevadas temperaturas de operación.

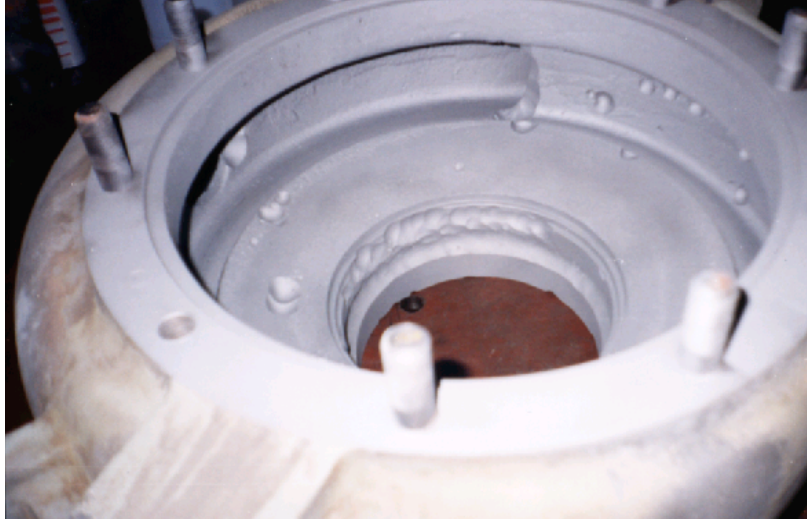
6-

Efectos combinados de erosión, corrosión y cavitación provocaron el desgaste de la voluta de la bomba y del alojamiento del anillo de cierre de la misma, con una consecuente pérdida de rendimiento del equipo.

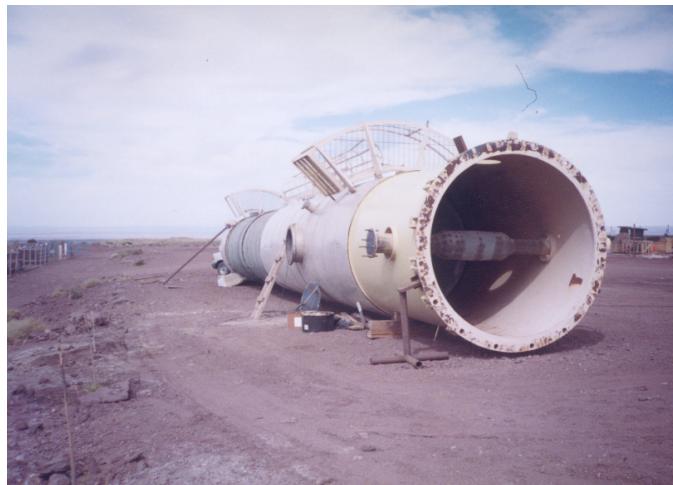
9-

La superficie de las columnas revestidas presentaba áreas con evidentes signos de corrosión provocados por el ataque corrosivo de la amina del proceso a elevadas temperaturas de operación. En algunos casos la resistencia estructural de la columna estuvo en serio riesgo.

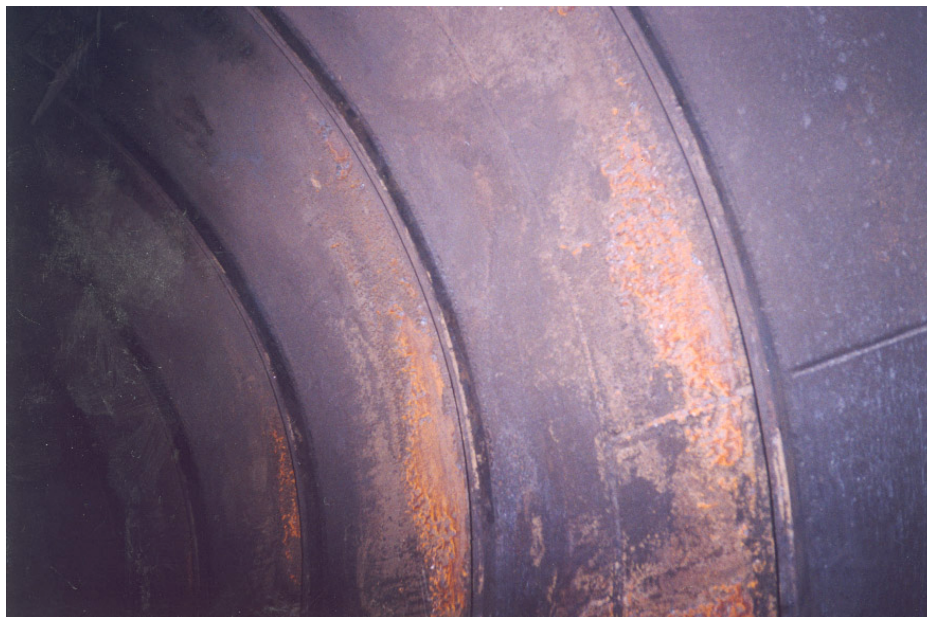
10-

El equipo funcionó durante un tiempo hasta que se detectaron nuevamente signos de corrosión severa en la envolvente, en áreas cercanas a los cordones de soldadura. Los platos y cupones revestidos se encontraban en perfecto estado. Debido a esto, se decidió reparar el equipo y revestir interiormente en forma completa con el recubrimiento polimérico con carga cerámica

El éxito de esta aplicación fue una de las razones que decidieron al cliente a proteger una segunda columna al cabo de 2 años. El recubrimiento aplicado tuvo una performance excelente, manteniendo, aún a elevadas temperaturas de operación, un alto rango de adhesión al sustrato, asegurando la impermeabilidad sin “ampollamientos”.
