# Corrosión en tubos de bombas de profundidad

Por Blanca M. Rosales, Deicor, Citefa

La corrosión observada en tubos para perforación producidos por Bolland, luego de algunos meses de almacenaje, fue analizada en este estudio presentado en el 3<sup>er</sup> Congreso de Corrosión y Protección en la Industria del Gas y del Petróleo, que tuvo lugar en Buenos Aires en octubre de 1997 simultáneamente con la AOG '97.

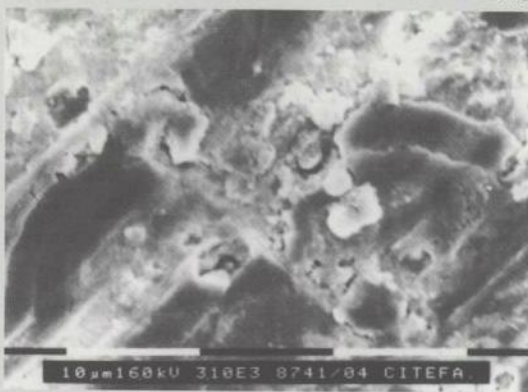
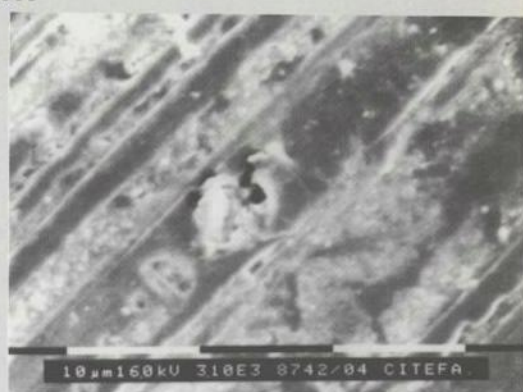
1 Aspecto y análisis de zonas corroídas

las muestras en las que se encontraron fases diferenciadas de la matriz metálica. Algunos de tales elementos, atribuibles a inclusiones no-metálicas u otro tipo de heterogeneidades capaces de actuar como centros de iniciación de corrosión en las condiciones del almacenamiento, podrían determinar la nucleación de la falla observada. En la Fig. 1 se reúnen los aspectos y resultados de análisis EDX típicos del tubo (Muestra 2).

Los bajos contenidos en Cl y S determinados mediante EDX en los productos de corrosión, no permiten explicar las fallas observadas como resultado de la contaminación del agua de proceso con sales corrosivas, como son los cloruros y sulfatos.

| EDX puntual | | |
| ELEM | WT % | |
| SI | 3.71 | |
| FE | 96.29 | |

| EDX puntual | | |
|---|---|---|
| SI | 4.07 | |
| CL | 2.62 | |
| FE | 93.30 | |

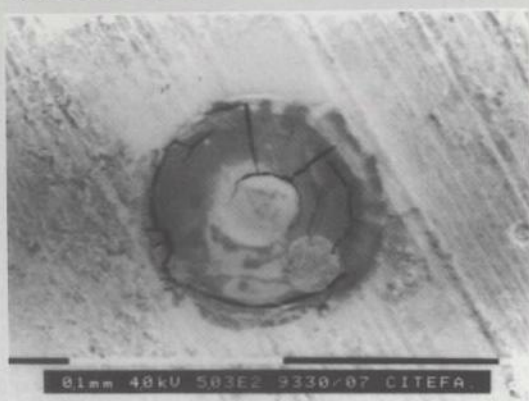
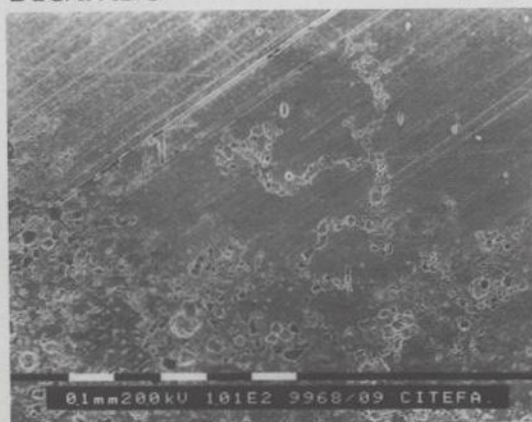
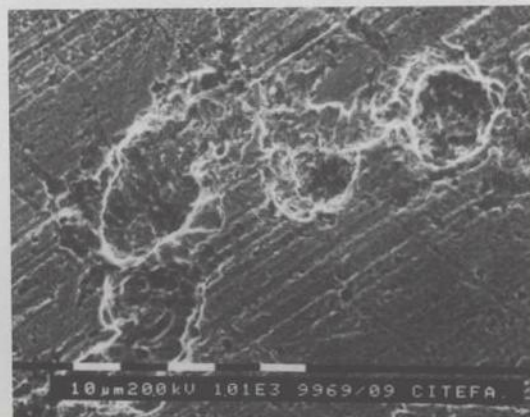
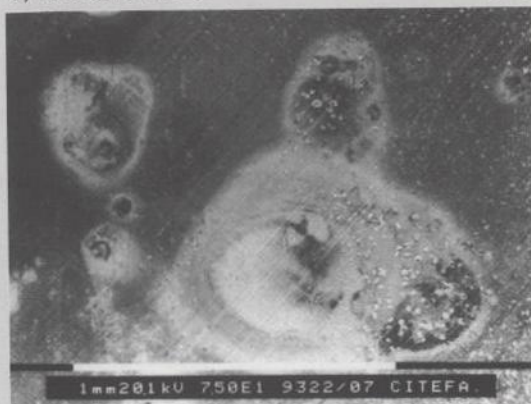
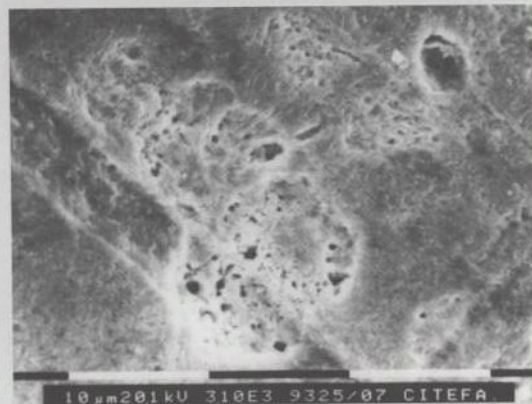
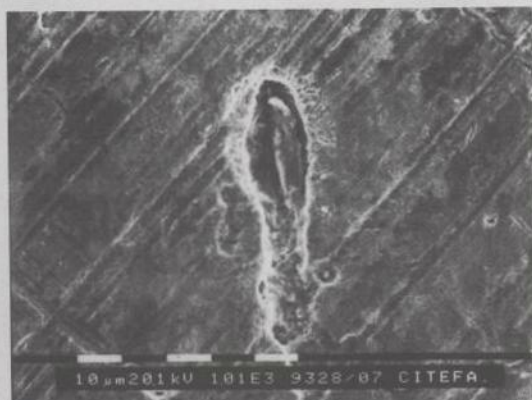
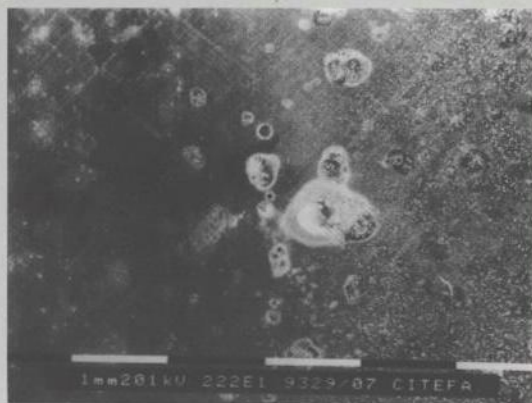
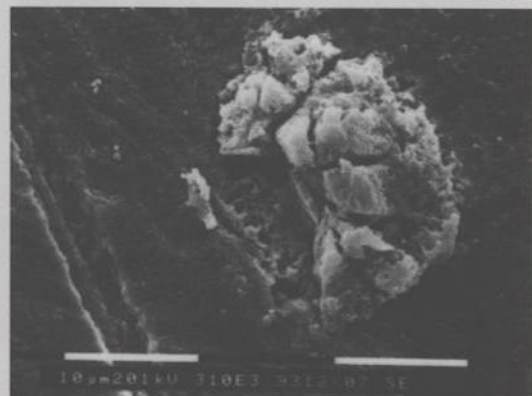
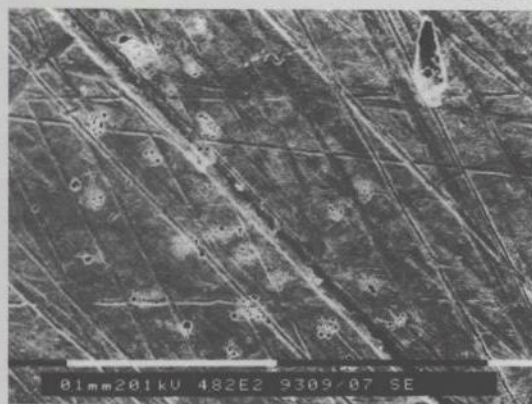
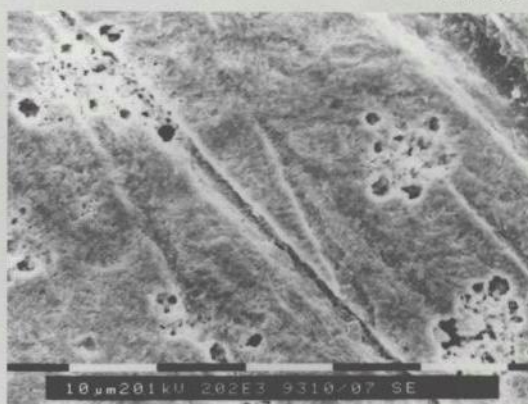
**2** Muestras de acero luego de 5 días de inmersión en TSA inoculado con cultivos de los productos empleados en proceso.

a) Inóculo de C

b) Inóculo de C

EDX sobre resto de inclusión más frecuente

c) Inóculo de B

## EDX sobre productos

## ANAEROBIOSIS

## ASPECTO DE LA SUPERFICIE

## LUEGO DE ELIMINAR LOS PRODUCTOS DE CORROSION

Se observaron mediante MEB las probetas de acero sumergidas en los medios descritos, encontrándose los aspectos y composición (EDX) de los productos de corrosión y de los ataques subyacentes que se resumen en la Fig. 2:

- La morfología de los ataques subyacentes a los productos de corrosión permiten diferenciar el origen del ataque:
  - Irregulares, con bordes redondeados son causados por las especies aeróbicas presentes en la Planta. Los productos de corrosión no evidenciaron la presencia de agentes agresivos.

- Geométricos, con bordes rectos, son causados por las bacterias anaeróbicas aisladas de los líquidos de proceso. Estos productos de corrosión evidenciaron la presencia de S en concentraciones importantes como para asegurar que el agente agresivo debe provenir del  $\text{SO}_4^{=}$  del medio, el cual fue reducido a  $\text{S}^{=}$  por bacterias  $\text{SO}_4^{=}$  reductoras.

- Tanto las especies aeróbicas como las anaeróbicas presentes producen corrosión en el acero.
- Bacterias con diferentes requerimientos de oxígeno forman un consorcio mediante el cual las aeróbicas consumen el oxígeno, favoreciendo el crecimiento de las anaeróbicas.

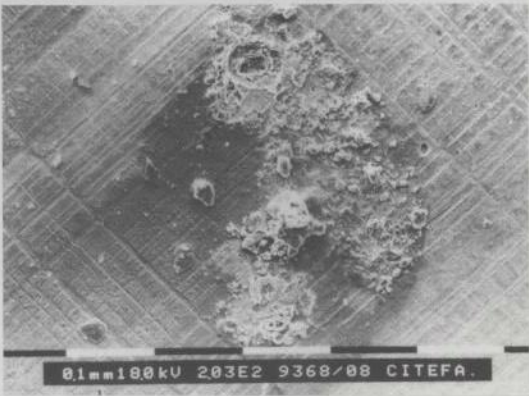
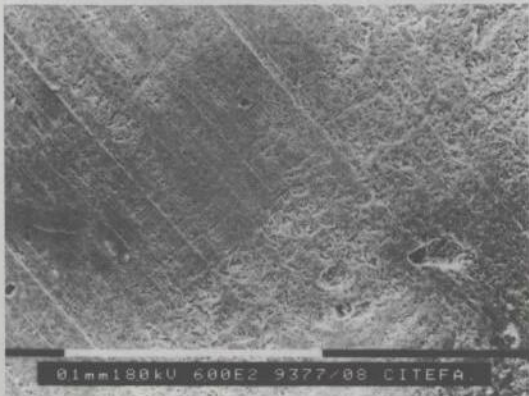
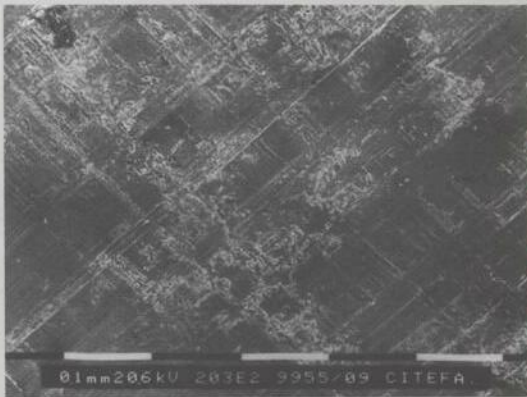
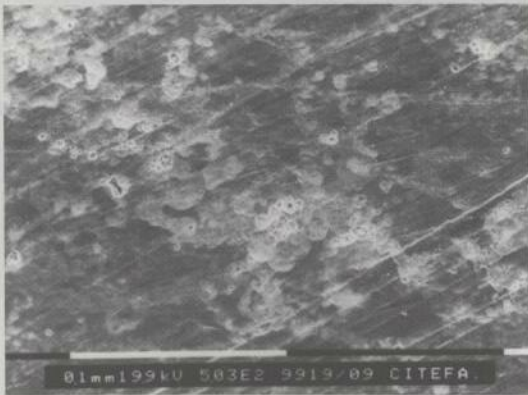
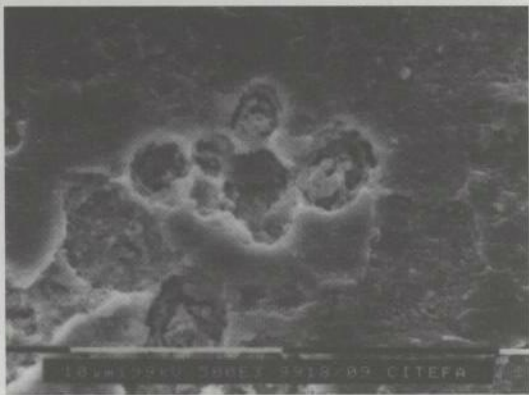
**3** Aspecto del ataque de la Muestra 2, luego de 4 meses en el laboratorio y luego de su decapado

EDX sobre núcleos de productos de corrosión nuevos

EDX sobre diferentes productos de fotos anteriores

- En condiciones de servicios (Fig. 3), se encuentran las dos formas de ataque, lo que confirma que se dan las condiciones para que ocurra actividad corrosiva de ambos tipos de especies.

- El  $\text{Cl}^-$  que generó nuevos núcleos se debe al agua de proceso. Por su bajo contenido en este agente lleva bastante tiempo en iniciarse la corrosión.

en MEB, al cabo de 15 días de permanencia en el ambiente del laboratorio (Fig.3).

Sobre la base de un informe de ensayo en cámara de humedad del IN-TI, según el cual el producto A sería inapropiado como agente anticorrosivo, se realizó un ensayo simulando condiciones de almacenamiento de muestras del acero de tubos, luego de inmersión y escurrimiento con A, B 50 y C, las cuales fueron observadas
