# Terminaciones de pozos inyectores *slim*

Por **Fabio Vides, Manuel Rodríguez y Juan Sánchez** (YPF S.A.)

En este trabajo se detalla la evolución de las estrategias de terminación, la capitalización de lecciones aprendidas, el estado actual de los pozos *slim* completados y los desafíos que existen en el futuro para realizar inyección selectiva.

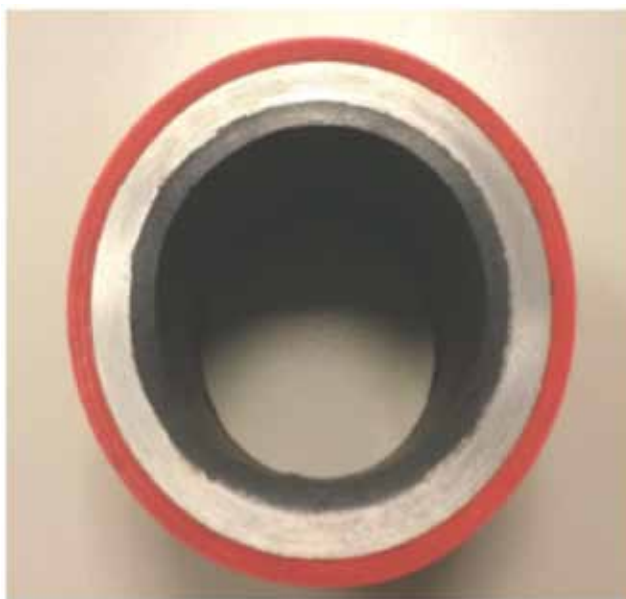
Figura 1. Corte de *tubing* revestido interior/exterior.

**Exterior:** revestimiento anticorrosivo de resina reforzada con fibra de vidrio. Sus principales características son las siguientes:

**Interior:** liner de polietileno de alta densidad de insertado deformando el mismo en su rango elástico. El tubo queda ajustado y adherido mecánicamente, no se utiliza ningún tipo de adhesivo. Sus principales características son las siguientes:

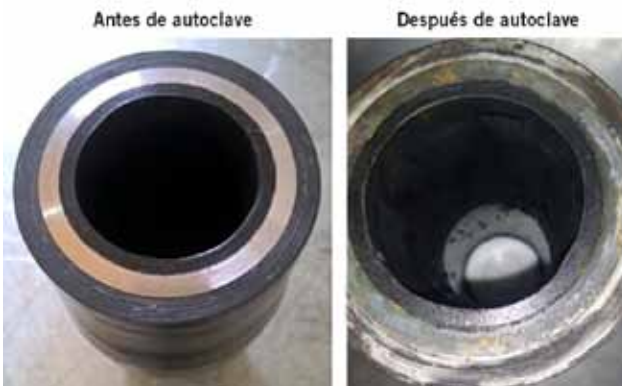
Figura 6. Encamisado interno antes y después de autoclave (45 °C, 140 bar, 24 h) 100% en contacto con HCL (15%) y HF (5%).

El resultado del ensayo revela una ventaja sustancial con respecto a la tubería de ERFV utilizada en las instalaciones convencionales, ya que esta se ve afectada con la exposición al ácido fluorhídrico.

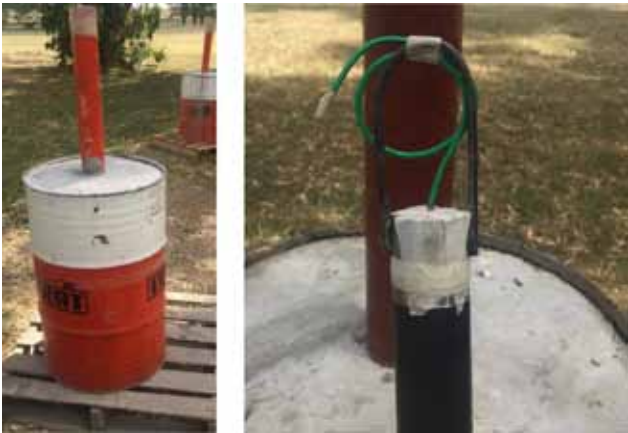
Figura 7. Detalle de la probeta y gancho se sujeción del cañón.

Se realizaron pruebas de perfomance de distintos tipos de revestimiento internos y externos. Estas pruebas estuvieron a cargo de personal de Y-TEC y se realizaron en la planta de ETA S.A. ubicada en la localidad de Sierras Bayas. Para realizar el ensayo, se cementaron las probetas en un tambor de 200 l, con un tiempo de fragüe de aproximadamente 26 días. Cada cañón se sujetó con un cable de acero a una estaca para retenerlo luego de la explosión. Se utilizó cañón de 2" con cargas RT36H extra, 6,5 g 5 TPP fase 180 (Figuras, 6, 7 y 8).

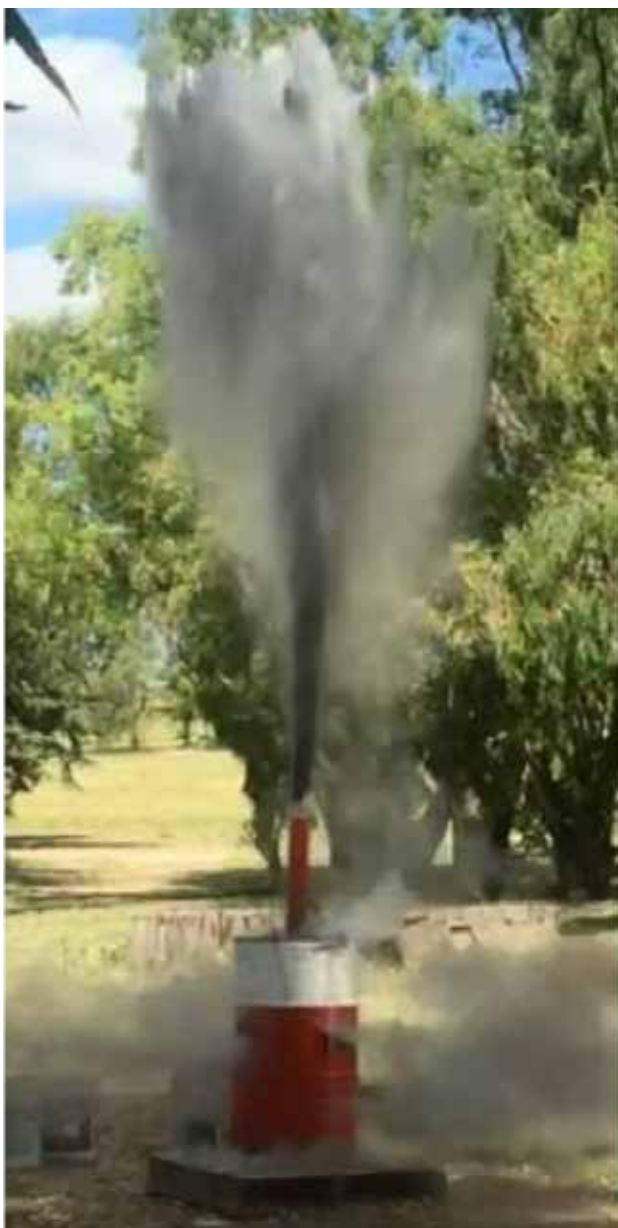
Figura 8. Momento de la detonación del cañón.

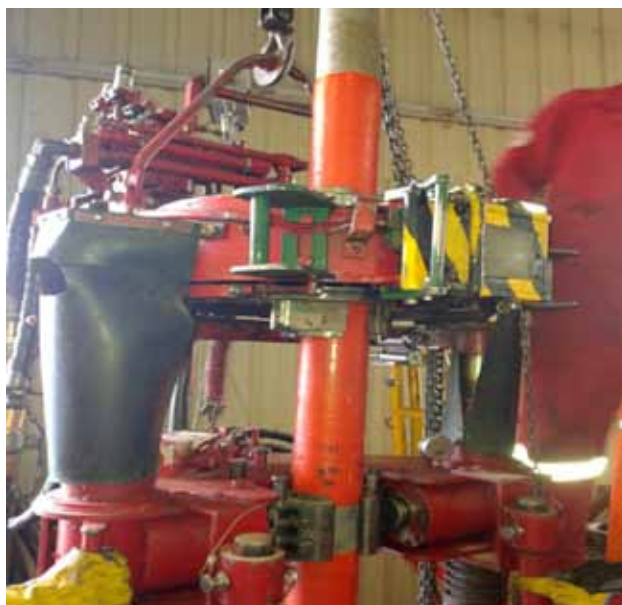
Figura 9. Ensayo de torque.

Se comenzó con torques de 1800 lb/ft (óptimo) y luego se fue incrementando gradualmente hasta alcanzar las 8000 lb/ft de torque aplicado sobre el revestimiento, el mismo sufrió marcas, pero no desprendimiento, las marcas no llegaron al sustrato (Figuras 9, 10 y 11).

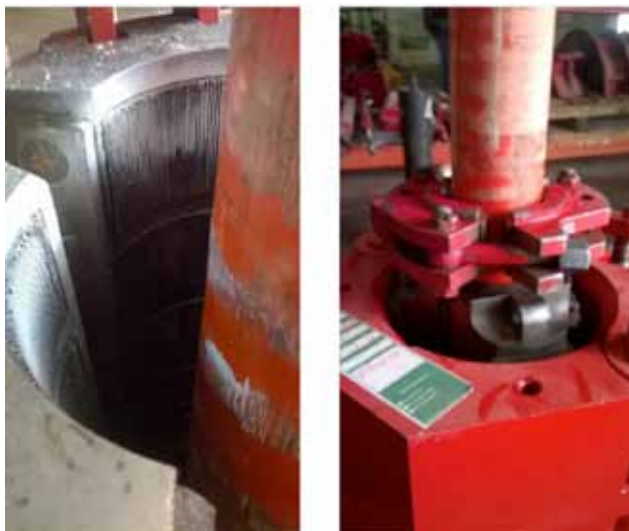
Figura 10. Prueba con cuña Spider con mordazas para cromo.

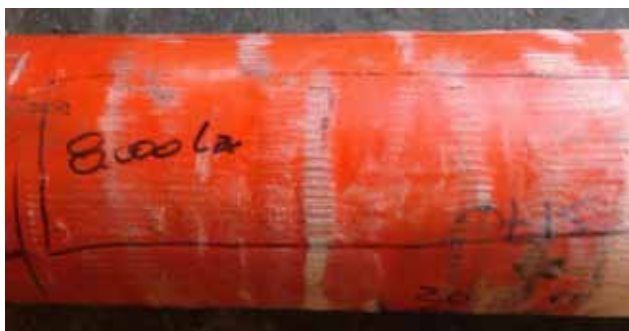
Figura 11. Muestra ensayada con 8000 lb/ft de torque.

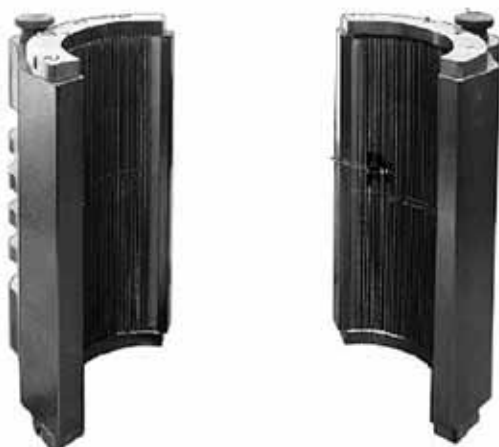
Figura 12. Mordazas para tubería de cromo.

Tanto en cuñas neumáticas como en llaves se aconseja usar mordazas para tubería de cromo, debido a que sus dientes dejan marcas de menor profundidad que las convencionales (Figura 12).

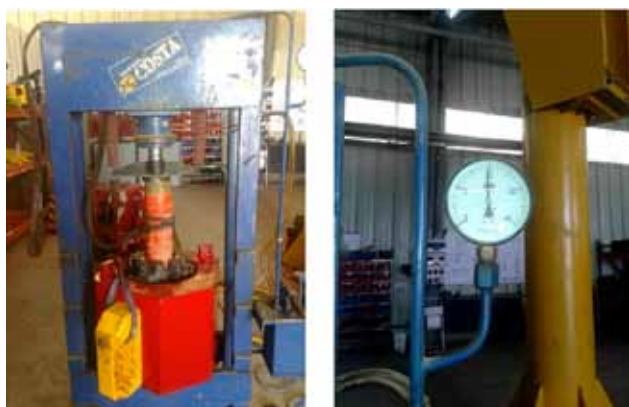
Figura 13. Prueba de agarre con prensa hidráulica.

Además, se realizó prueba de agarre utilizando cuña tipo Spider Contact con mordazas para cromo aplicando un esfuerzo de compresión de 20 tn con prensa para simular el peso de la cañería colgada. Se observó buen agarre de la cuña y resistencia del revestimiento (Figura 13).

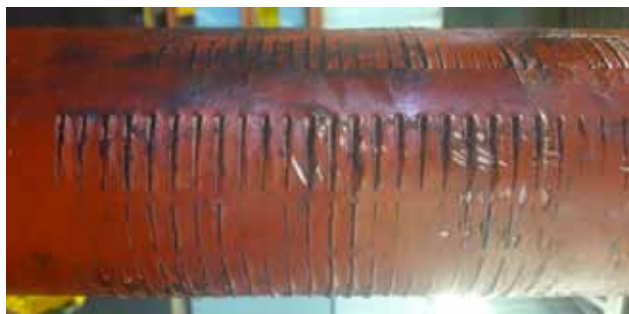
Figura 14. Muestra probada con cuña convencional.

Al momento de realizar los pozos en Chachahuen Sur no se contaba con disponibilidad de Spider con mordazas para cromo. El ensayo se repitió con mordazas convencionales, donde se observaron marcas más profundas, pero no desprendimiento de la fibra ni pérdida de continuidad en el revestimiento (Figura 14).

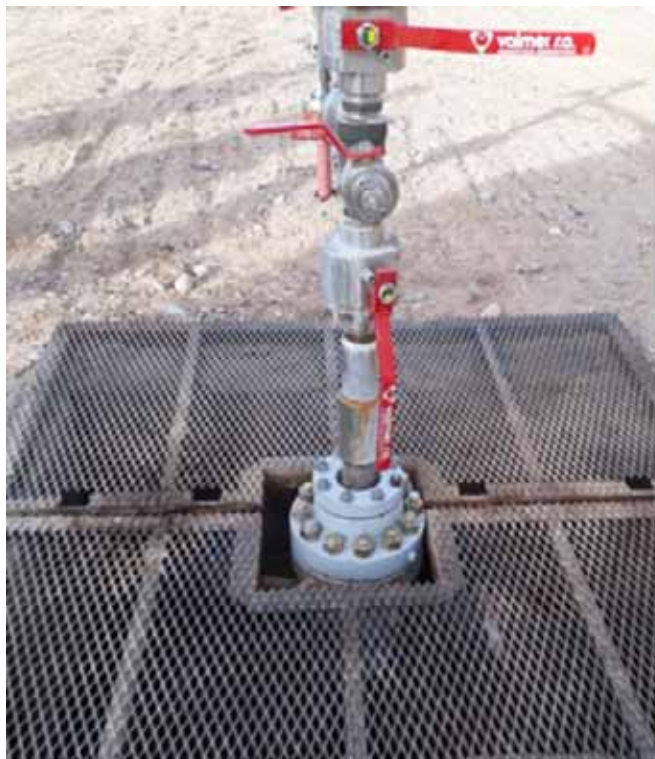
Figura 19. Imagen y esquema de árbol de inyección instalado.

Los puentes de inyección utilizados fueron diseñados bajo norma ASME B31.4, son probados con 173 kg cm<sup>2</sup> y tienen una presión máxima de trabajo de 2000 psi. Están compuestos por dos válvulas esféricas de 2 7/8" pasaje pleno, al igual que los demás componentes Serie 3000#, con excepción de la válvula esférica lateral de 1 1/2" y 2 7/8" que son de serie 2000#.

Fueron instalados previo a la operación de punzado y se probaron en baja con 300 psi y en alta con 900 psi en conjunto con la prueba de integridad de la cañería (Figura 19).
