### **3° CONGRESO DE PRODUCCION**

#### **Pozo LmS 68: seis años de operación ininterrumpida con Varillas de Bombeo de acero AISI 4320**

**Autores:**

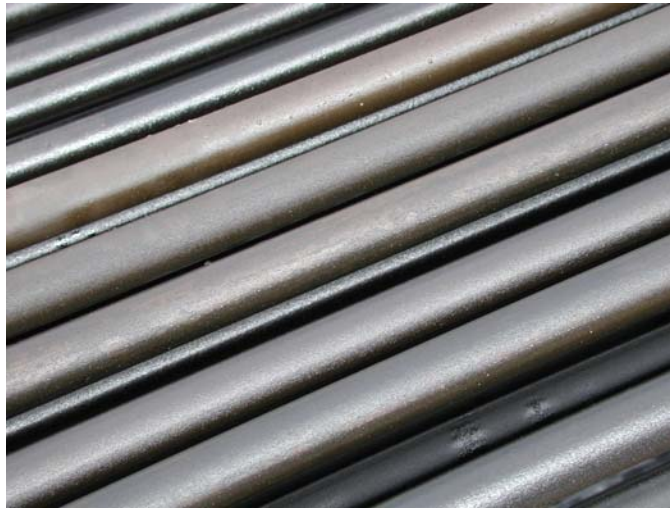
**Foto 1- Cuerpo vb 4320 pozo LmS-68 (int 01/10/02)**

A los 30 meses de ensayo (01/10/02) el pozo tuvo una intervención por cambio de bomba. Se observó el estado de la sarta y la misma salió sin ningún indicio de corrosión (ver fotos 1 y 2).
