# **APLICACIONES DE TUBING DE ACERO CON 13% DE CR EN EL YACIMIENTO LOMA DE LA LATA: EXPERIENCIAS LUEGO DE MAS DE 15 AÑOS DE USO.**

**Marcelo Sánchez y Marcelo Barreto – RepsolYPF**

**Fabián Benedetto y Sandro Nicolino - TenarisSiderca**

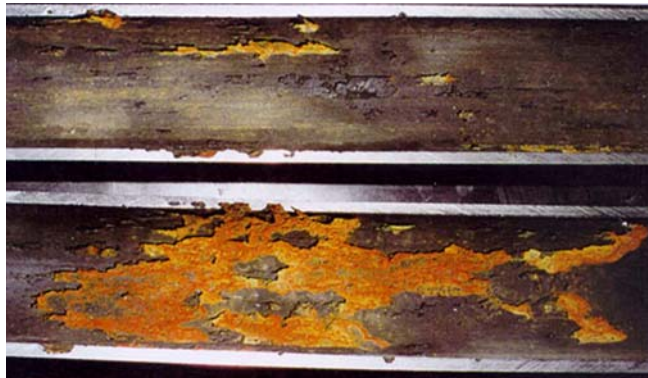
Estas columnas fallaron a pocos meses de su puesta en servicio. Las fallas se producían por ataques severos de corrosión localizada y pinchaduras en lapsos de tiempo muy cortos. También se experimentaron problemas en las conexiones API, sobre las cuales por causas de la discontinuidad propia de la unión en el área “J” y los caudales elevados de los pozos, se producían fenómenos de corrosión erosión. En la fotografía 1 siguiente se observa el aspecto de un Tubing 3 ½” N80 (Cuerpo del tubo) luego de 7 meses en servicio.

**Foto 1: “Mesa attack” en Tubing 3 ½” N-80 luego de un Workover en LLLata**

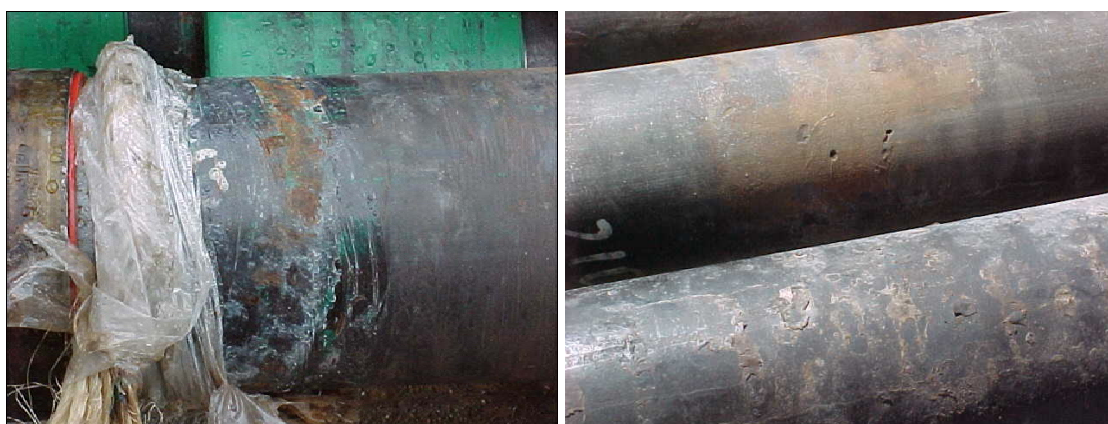
1. El lugar de almacenado debe ser cubierto y aireado, evitando la formación de depósitos de agua, ya sea en el interior de la tubería como en las zonas de contacto entre tubos.
2. Las “cunas” o separadores que se utilicen entre camadas deberán ser de materiales no higroscópicos.
3. Usualmente los tubos se reciben embalados en “paquetones” cubiertos y protegidos por nylon, al recibir el material se debe proceder a desembalarlos a fin de evitar condensación de humedad sobre los tubos. Para almacenamiento durante tiempo prolongado es recomendable dejarlos en lugares cubiertos y con circulación de aire.
4. Luego del desembalaje se deberán quitar de los tubos los aros protectores que se han colocado en el lugar de la fabricación para evitar que los tubos golpeen entre sí durante el transporte dado que los mismos son potenciales generadores de corrosión por rendija (ver Fotos 3 y 4).

**Fotos 3 y 4: picaduras por Crevise en Tubería 13Cr causada por los aros de protección**

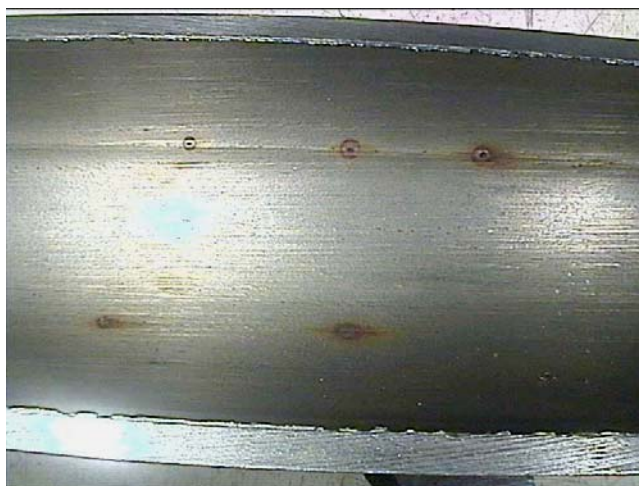
Tal como se menciona en el párrafo 3.2.1, como todos los materiales que basan su resistencia a la corrosión en la generación de una capa pasivante, el grado L80 13Cr es susceptible a sufrir picaduras si dicha capa se deteriora, principalmente en trabajos con cables que se realizan por el interior de la tubería, y en donde por tratarse de un ambiente anaeróbico, la reconstrucción de dicha capa es muy difícil (ver Foto 5).

**Foto 5: picadura en el interior de un Tubing 13Cr en los “canales” dejados durante los trabajos con cable**
