# Corrosión interna en oleoductos de transporte: causa, raíz y estrategias de mitigación

Por **Melisa García Genga, Pablo Cianciosi y Federico Iyaiz (YPF); y Jozef Soltis (Rosen UK)**

El objetivo de este estudio fue determinar la causa raíz de la corrosión interna del oleoducto Puerto Rosales-La Plata, con el fin de establecer lineamientos en el control de la corrosión en oleoductos de YPF.

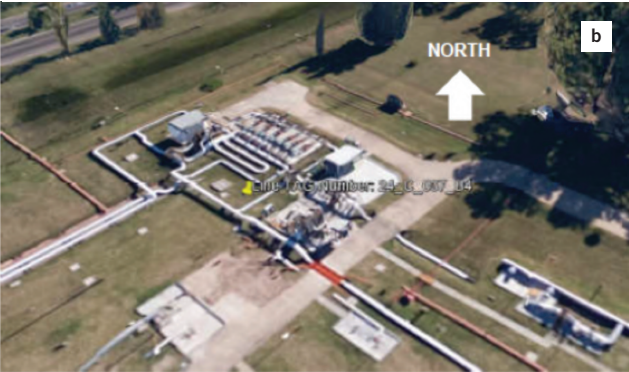
Figura 2. Línea esquemática para el oleoducto de 32" desde Puerto Rosales hasta La Plata.

Los tramos que conforman el ducto se presentan en la tabla 1 y se ilustran en la figura 2.

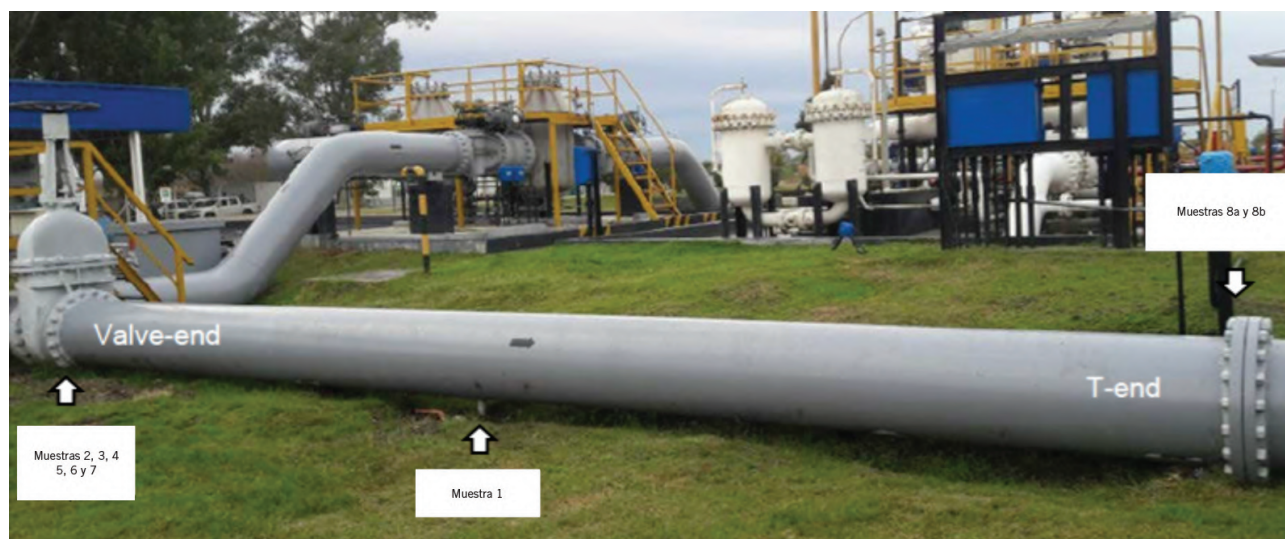
Figura 3. Niple de 24" de diámetro ubicado en Cabecera La Plata.

En 2018, durante el reemplazo del niple de 24" (Figura 3), se llevó a cabo la inspección visual y se recolectaron muestras de fluidos de la línea y depósitos de la superficie

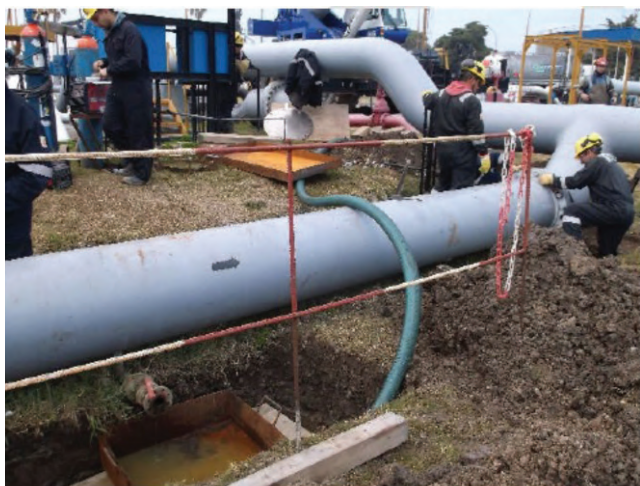
Figura 4. Drenaje que fue empleado para recolectar la muestra de agua (Muestra 1).

Los resultados del análisis químico de la muestra de agua recolectada del drenaje en la línea de 24" (Muestra 1) se resume en la tabla 8. En general, el agua es relativamente neutra, con una concentración considerable de especies iónicas, especialmente la de  $Cl^-$ , que hacen al ambiente acuoso interno de la línea conductivo y corrosivo.

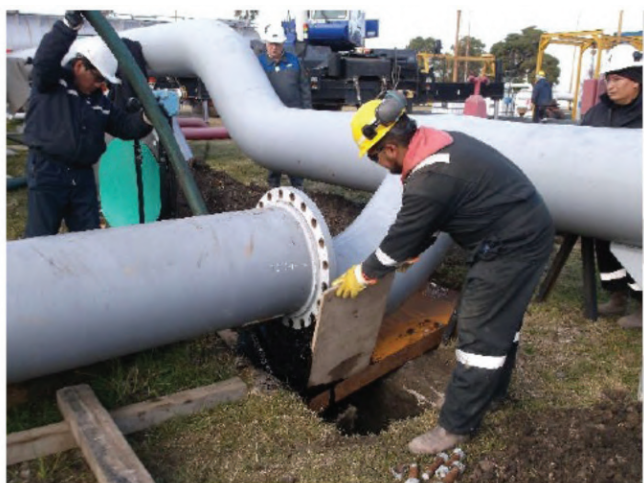
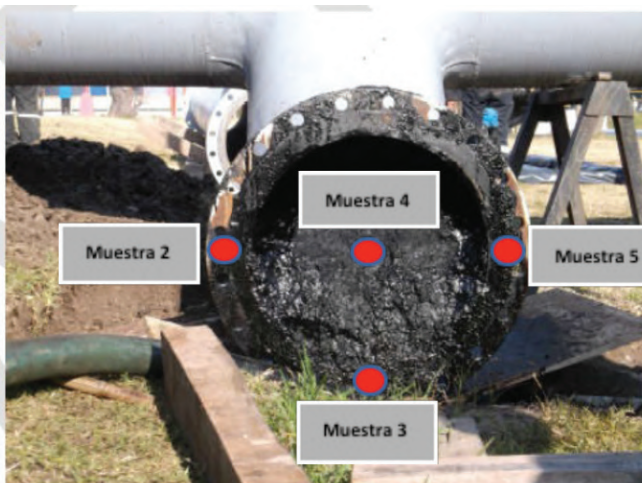
- Internamente, ambos extremos de la línea fueron encontrados bloqueados por la acumulación de un residuo de hidrocarburo negro y altamente viscoso (Figura 5).

Figura 5. Hidrocarburo negro viscoso que filtra del niple de 24" durante los trabajos de desconexión en el accesorio T (izquierda); residuo de hidrocarburo de donde se extrajeron las muestras 2, 3, 4 y 5 (derecha).

- brida de conexión en las posiciones horarias de 3:00, 6:00 y 9:00, fueron recolectadas para posterior análisis de laboratorio (Figura 5).
- Luego de la limpieza, en la brida de conexión se observaron clusters de corrosión localizada, caracterizados por pits hemisféricos abiertos relativamente bien defi-

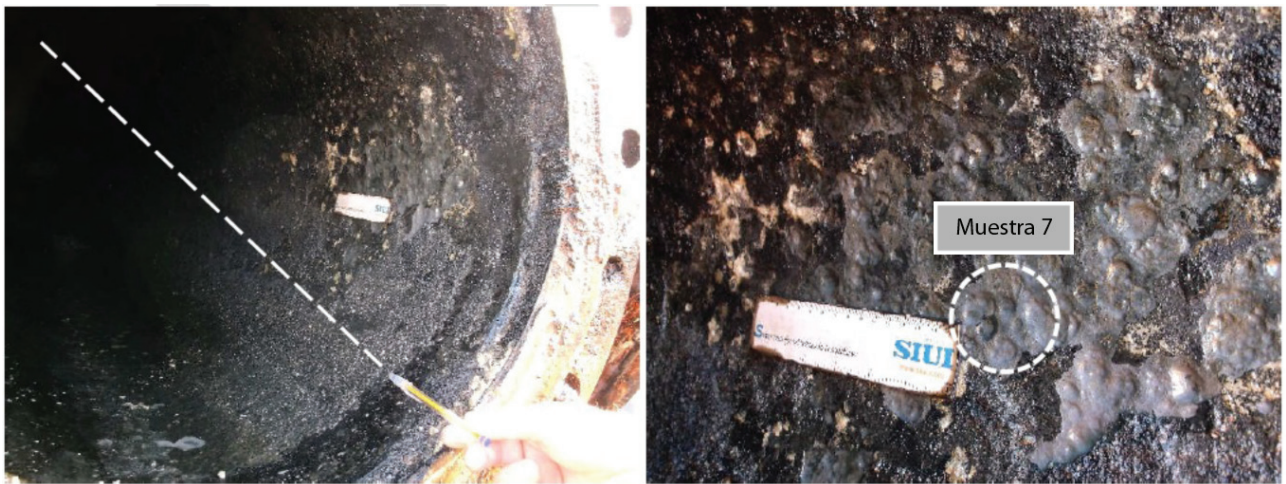
Figura 7. Escala y morfología de la corrosión localizada que afecta la mitad inferior de la línea en el accesorio T. La línea blanca indica la posición horaria 6:00.

nidos, de un tamaño de entre 3-15 mm y una profundidad de hasta 3,5 mm, que afectaban la mitad inferior de la línea en una posición horaria de entre 4:30 y 6:30.

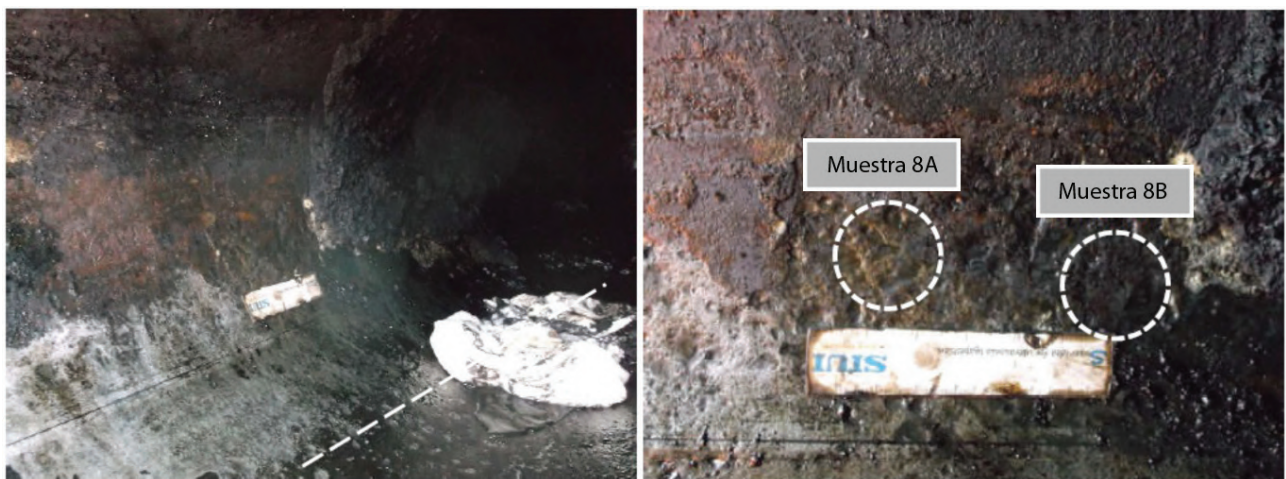
Figura 8. Corrosión interna del extremo de la válvula en el niple luego de una limpieza parcial. Notar la presencia de depósitos de hidrocarburos en la esquina superior derecha (izquierda), y el óxido superficial y morfología de corrosión localizada (derecha). La línea blanca indica la posición horaria 6:00.

- Una vez desconectado y limpiado, la inspección visual interna de los dos extremos del niple reveló:
  - La presencia de óxidos relativamente duros y sueltos que cubrían la mitad inferior del niple. Se tomaron las muestras 7, 8A y 8B de las áreas afectadas por corrosión localizada para su posterior análisis de laboratorio.

- Corrosión localizada que afectaba la mitad inferior de la línea entre las posiciones horarias 4:30 y 6:30 con pits de tamaño de hasta 20 mm y una profundidad de 4 mm.

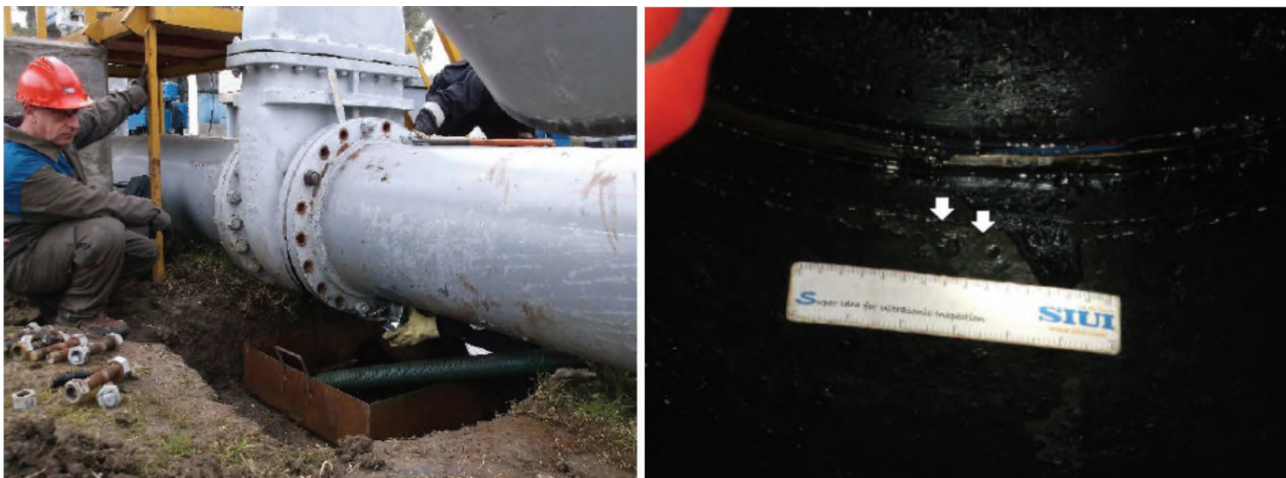
Figura 9. Residuo de hidrocarburo negro y viscoso filtrando del extremo de la válvula del niple de 24" (izquierda) y la corrosión interna localizada (flechas) en la parte inferior de la válvula (derecha).

- La válvula en uno de los lados (lado noreste) de la línea mostró la presencia de ocho pits hemisféricos de unos 15 mm de tamaño y una profundidad de 2 a 2,5 mm, dispersos en la posición horaria 6:00 (Figura 9).
- Cuatro muestras (de la 2 a la 5) del residuo de hidrocarburos, que estaban depositados en las paredes de la

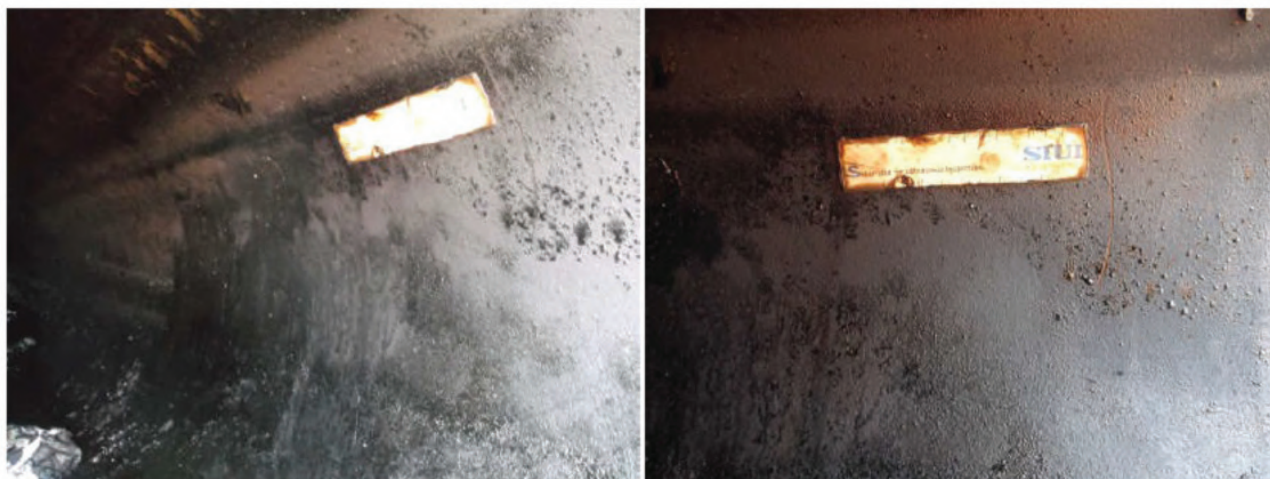
Figura 10. Corrosión superficial uniforme en la mitad superior de la línea.

- Corrosión superficial uniforme que afectaba la mitad superior de la línea (Figura 10).

La superficie interna del niple mostró corrosión relativamente superficial y uniforme en la mitad superior, mientras que en la mitad inferior se presentó corrosión localizada entre las posiciones horarias 4:30 y 6:30.
