# DEFECTOS EN SOLDADURA LONGITUDINAL EN GASODUCTOS

Matías Gabriel Poulsen, Transportadora de Gas del Sur S.A.

- **Sinopsis**

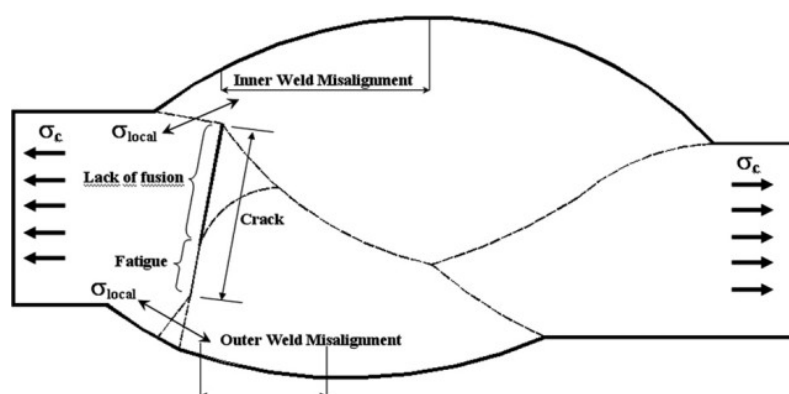
Fig. 11. SR 14280. Metalografía del corte circunferencial sobre defecto 1. Microscopía óptica 50x. Nital 2 %.

En la muestra analizada, en la unión de la pasada de soldadura interna y la soldadura externa se encontró un defecto embebido de 2,18 mm de profundidad. Esta discontinuidad plana que se observa es la unión de los bordes del fleje curvado que da origen al tubo, y se corresponde con una falta de fusión (Fig. 11).

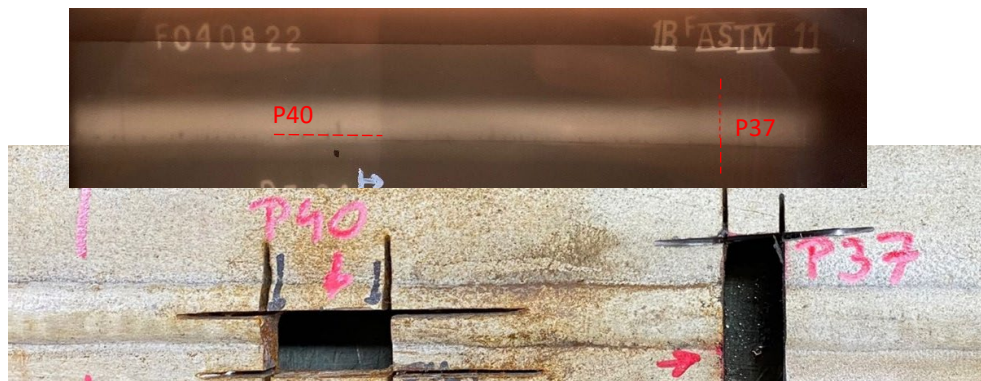
Fig. 15: Zona de extracción de las probetas P40 (Defecto B\*) y P37 (Defecto D\*).

Estos defectos se extrajeron de zonas aledañas, como se observa en la Fig. 15. La probeta P40 corresponde a un corte longitudinal centrado en la soldadura exterior y atravesó la zona de poros. La probeta P37 corresponde a un corte circunferencial y atraviesa una indicación lineal.

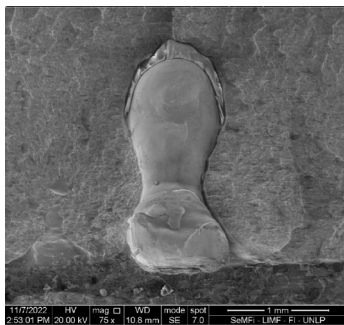
Fig. 21: Gota correspondiente a referencia "A" en la Fig. 14.

En la Fig. 20 también se observaron una especie de gotas (detalle A), sobre las que se realizó un análisis químico semicuantitativo por EDS. Se observa que corresponden también a material con falta de fusión.

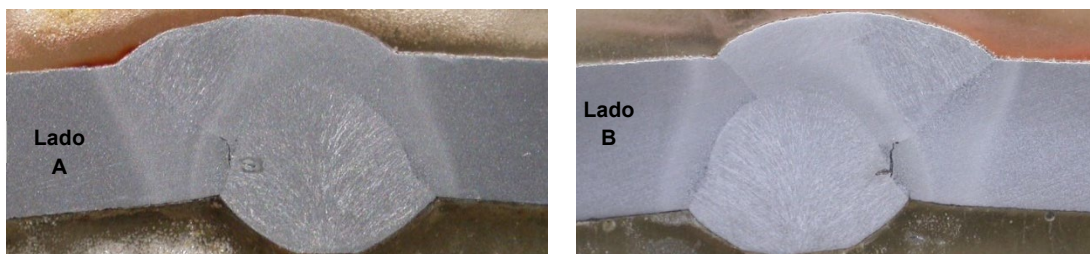
Fig. 24. Caño 124200. Defecto F\*. Probetas metalográficas P42.

Se adicionó una probeta metalográfica en el extremo de la zona reportada con indicaciones, a mitad del caño. En la Fig. 23 se observa en la placa radiográfica una indicación longitudinal continua sobre el talón de una de las costuras, indicaciones alargadas transversales y desalineación de cordones. En la Fig. 24, se muestran las dos caras de la probeta metalográfica. Se observa un defecto planar interno en una soldadura reparada. Nótese las similitudes con los defectos D y B hallados en el caño 117720.
