# **APLICACIÓN DE ESCANEEO 3D PARA EVALUACIÓN DE INTEGRIDAD EN DUCTOS**

En este trabajo se presentan experiencias prácticas de aplicación del escaneo láser 3D en campo como herramienta complementaria para la caracterización geométrica avanzada de anomalías detectadas mediante inspección interna (ILI) en ductos de transporte.

Se presentan tres casos de estudio representativos. El primero corresponde a una abolladura inicialmente reportada por ILI como compleja por proximidad a soldadura y presencia de indicios de daño volumétrico. El segundo caso aborda una abolladura bajo recubrimiento de hormigón, sin acceso directo a la deformación. El tercer caso expone la digitalización 3D de una grapa de refuerzo recuperada tras un evento de fuga, mostrando la utilidad del escaneo para documentar geometría “as-found”, evaluar condiciones reales de ajuste/contacto y alimentar simulaciones numéricas orientadas a análisis de causa raíz.

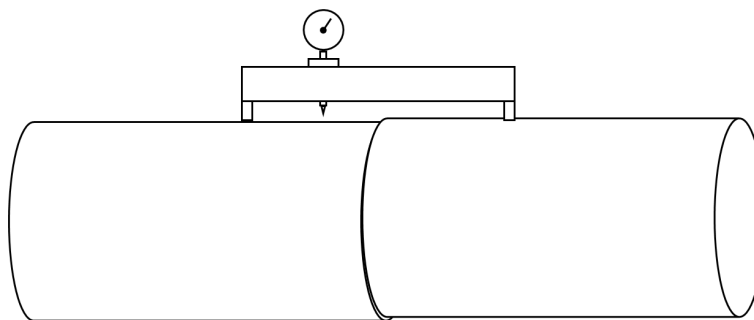
Una de las principales dificultades se presenta cuando la anomalía geométrica se encuentra cercana o coincidente con una soldadura circunferencial. En estos casos, el uso de una regla comparadora requiere que la herramienta se apoye sobre dos puntos de una misma generatriz longitudinal. Sin embargo, en la práctica, las soldaduras circunferenciales suelen presentar pequeñas desalineaciones geométricas, propias del proceso constructivo. Esta discontinuidad geométrica genera una referencia imperfecta para la regla, provocando mediciones erróneas de profundidad, ya sea por subestimación en un lado de la soldadura circunferencial o por sobreestimación en el otro.

*Figura 1. Medición con regla comparadora. Soldadura circunferencial desalineada.*

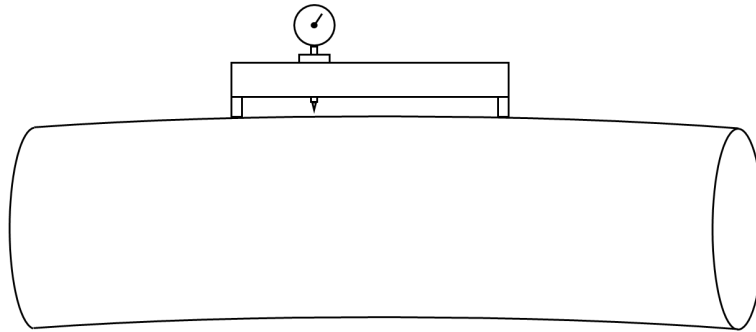
De manera similar, cuando el ducto presenta una curvatura global, ya sea en el plano horizontal y/o vertical, la referencia lineal utilizada por los métodos tradicionales deja de representar adecuadamente el contorno original del tubo. En estas situaciones, la medición directa mezcla los efectos de la curvatura global del trazado con la deformación local de la abolladura, introduciendo errores sistemáticos difíciles de cuantificar y corregir.

*Figura 2. Medición con regla comparadora. Ducto curvado.*
