# **CUANDO LA INTEGRIDAD NO SE DEJA MEDIR: GESTIÓN DE LA CORROSIÓN BAJO DEPÓSITOS NO DETECTABLE POR MÉTODOS CONVENCIONALES**

Gisella Candia Pluspetrol S.A. [gcandia@pluspetrol.net](mailto:gcandia@pluspetrol.net), Ernesto Battaglia Pluspetrol S.A. [ebattaglia@pluspetrol.net](mailto:ebattaglia@pluspetrol.net), Emanuel Marinaro Pluspetrol S.A. [emarinaro@pluspetrol.net](mailto:emarinaro@pluspetrol.net), Ligia Penzo Pluspetrol S.A. [lpenzo@pluspetrol.net](mailto:lpenzo@pluspetrol.net)

## **1. Sinopsis**

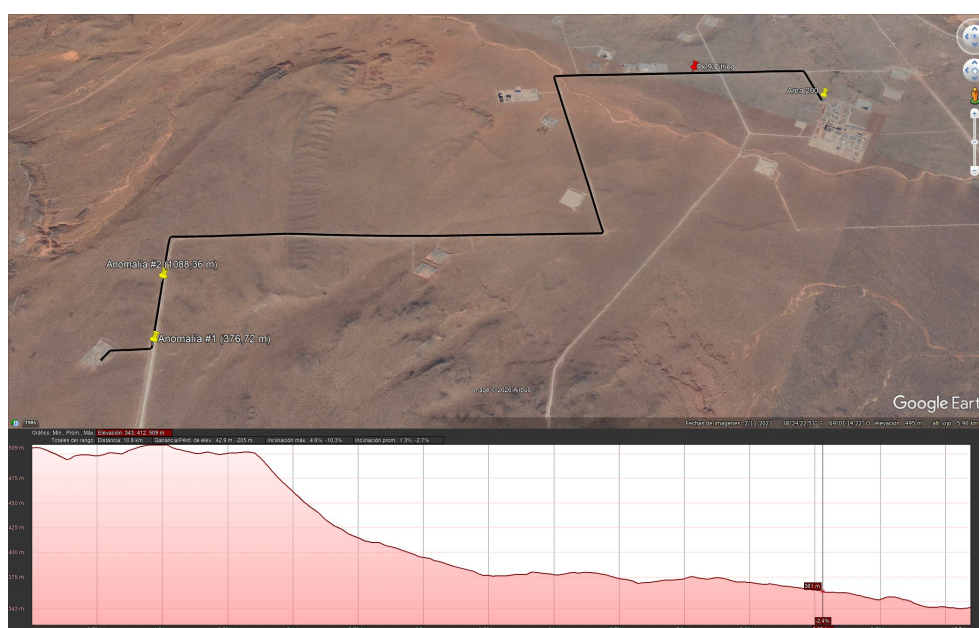
La topografía del terreno promueve zonas de acumulación de agua y sólidos, así como sectores donde el flujo se canaliza, generando patrones diferenciados de ataque corrosivo (Figura 1).

Figura 1. Topografía del terreno. En rojo la falla PK9 y en amarillo las Anomalia #1 y #2.

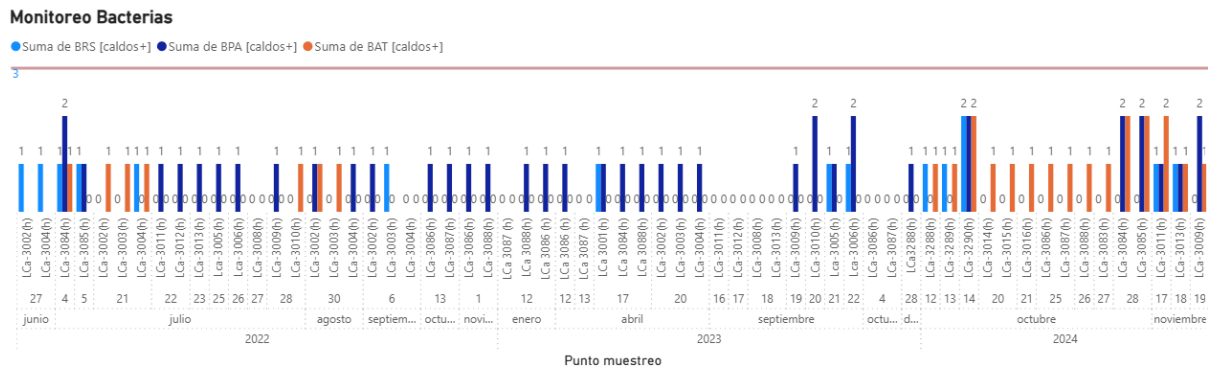
También se cuenta con información bacteriológica (Figura 2), donde se indica la presencia de Bacterias Sulfato Reductoras (BSR) y Bacterias Productoras de Ácido (BPA) en diferentes muestreos del sistema.

Figura 2. Análisis de bacterias periodo 2021-2025\*.

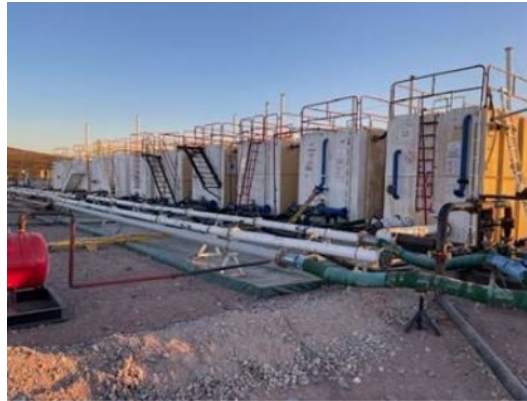
Ante la falla (PK 9), se desarrolló una planificación de contingencia intensiva que incluyó el montaje de 16 piletas (10 en la trampa lanzadora y 6 en la receptora), la instalación de prefabricados para conexión entre trampas y piletas, y la logística de suministro de agua mediante camiones cisterna (Figura 4).

Figura 4. Montaje de piletas.

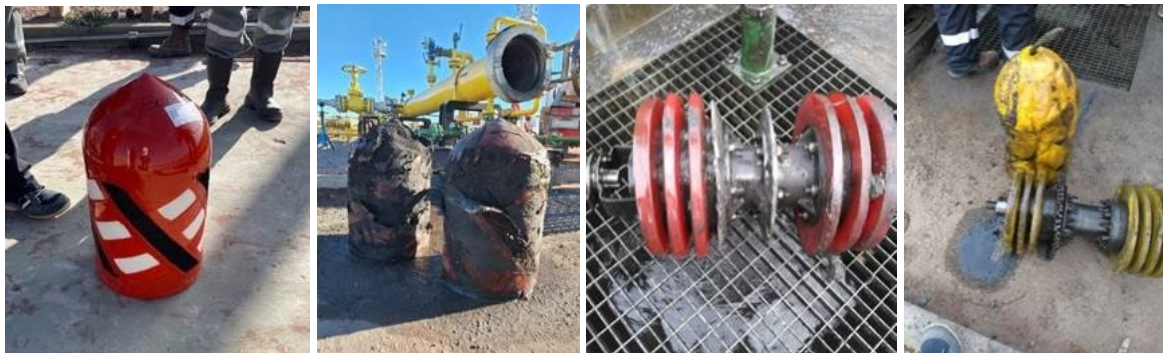
El proceso de limpieza se efectuó de forma progresiva, iniciando con polypigs de poliuretano de media densidad recubiertos con una capa polimérica, hasta alcanzar el uso de scrapers de discos con cepillo y placas calibradas (Figura 5). Este enfoque gradual se adoptó ante la incertidumbre sobre posibles depósitos o restricciones internas. En total se ejecutaron 12 pasajes de herramientas y dos intervenciones puntuales (una por el reemplazo del spool dañado y otra por oportunidad), completándose las tareas en un período de 15 días.

Figura 5. Polypigs y scrapers.

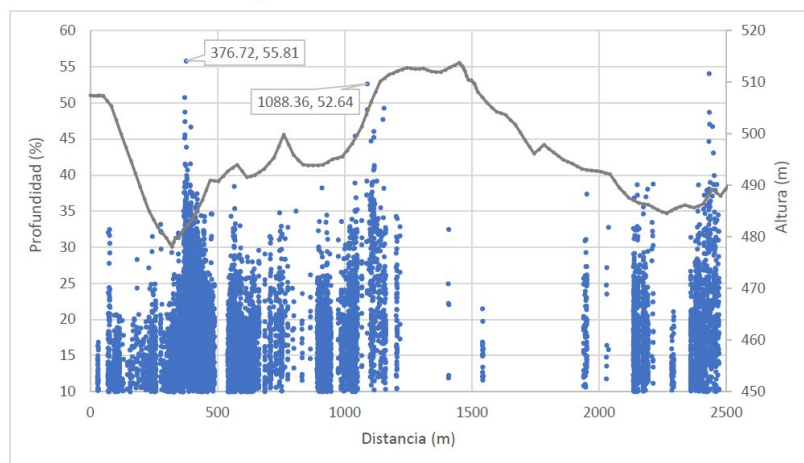
Figura 8. Distribución de anomalías en el tramo inicial.

Dentro de este tramo, existe una sección de pendiente negativa entre la progresiva 1600 a 1850 m, que coincide con una zona de menor densidad de anomalías, replicando la tendencia de las zonas aguas debajo de este tramo, que tienen pendientes en descenso pronunciadas (Figuras 7 y 8), las cuales tienen una menor tendencia al oleaje y, por ende, a la ruptura de la capa pasivante.

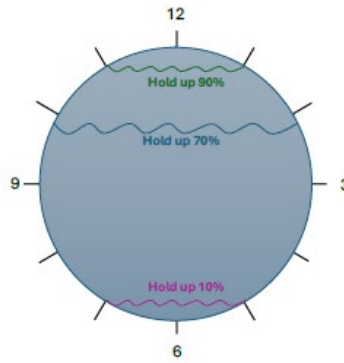
- En la Anomalía #1, las marcas indicarían un nivel de líquido a horas 10:00 y 2:00, lo que corresponde a aproximadamente un 70% de nivel de líquido (Figura 13), en concordancia con el modelado ICDA 2020, el cual predijo un hold up de agua de entre 70 a 90% en la zona.

- En la Anomalía #2, las marcas de nivel son varias, indicando variaciones operativas, pero se encuentran localizadas entre las horas 5:00 y 7:00, lo que respondería a niveles de agua inferiores a 10% (Figura 13). El modelado (ICDA 2020) predice una zona con un hold up de agua menor al 1% a menos de 40 metros del sitio analizado.

- En la falla en PK 9, las marcas de nivel están concentradas a hora 6:00 y aparecen marcas secundarias en horas 4:30 y 7:30 indicando también un nivel variable. Alineado con esta observación, el modelado (ICDA 2020) predecía un hold up de agua de entre 0 a 10% dependiendo del escenario de producción).

Figura 13. Ubicación de la interfase de acuerdo con el hold up de agua.
