# **DESEMPEÑO Y COMPARACIÓN DE DIFERENTES RECUBRIMIENTOS ANTICORROSIVOS INSTALADOS EN UN MISMO GASODUCTO (3LPE, FBE, CINTA PE): 30 AÑOS DESPUÉS**

**Marascio. E / Mancuso. G, Transportadora de Gas del Norte,**  
[German.Mancuso@tgn.com.ar](mailto:German.Mancuso@tgn.com.ar), [Esteban.MARASCIO@tgn.com.ar](mailto:Esteban.MARASCIO@tgn.com.ar)

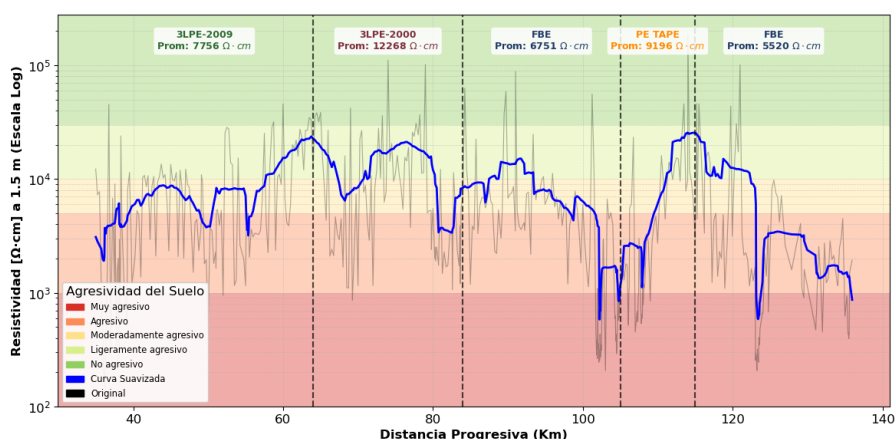
Figura 1: Perfil de Agresividad del Suelo y Tipos de Revestimiento

La Tabla 3 presenta el resumen de los resultados correspondientes a los estudios de resistividad del suelo. El análisis evidencia que, en términos generales, el perfil de resistividades de la traza se caracteriza por valores predominantemente superiores a 5.000 ohm·cm, lo que indica condiciones de agresividad moderada a baja en la mayor parte del recorrido.

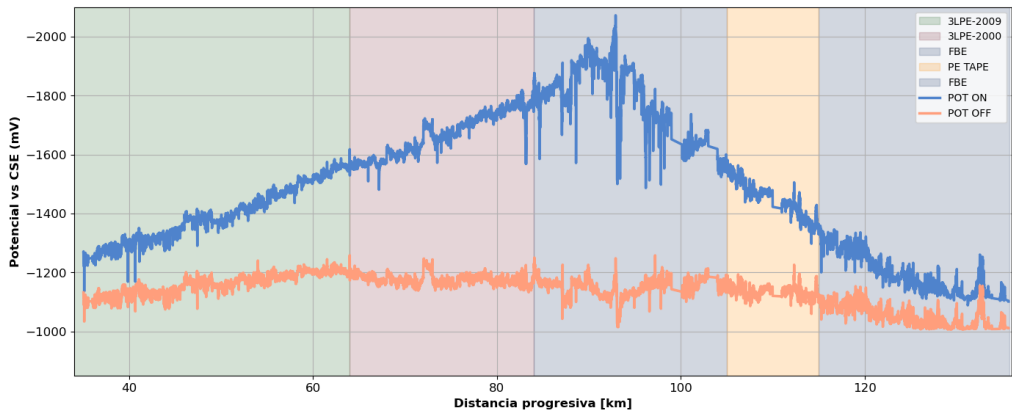
Figura 2: Perfil de potenciales ON/OFF

Como se observa en el perfil de potenciales, la polarización a lo largo de todo el segmento de la cañería se mantiene por debajo (más negativa) de  $-850$  mV, dando cumplimiento al Criterio 1.2 establecido en el estándar AMPP SP0169 para la mitigación de la corrosión externa.

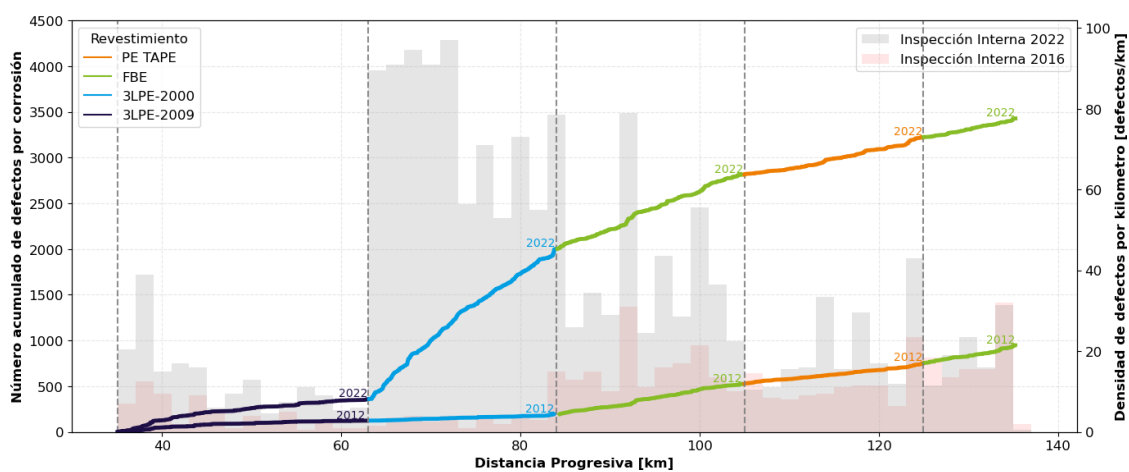
Figura 3: Comparación de la acumulación y densidad de defectos por corrosión

El análisis comparativo entre las corridas de inspección de 2016 y 2022 evidencia una tendencia marcada en el segmento instalado en el año 2000, donde se observa un incremento significativo en la densidad de defectos respecto de la primera inspección. En términos cuantitativos, la densidad de defectos por kilómetro en este tramo aumentó aproximadamente en un factor de ocho en relación con los valores registrados en 2016.

Asimismo, se identificó un aumento considerable en el recuento de defectos dentro de los primeros 5 km del segmento más reciente de 3LPE. En este sector inicial, la resistividad del terreno es notoriamente inferior respecto del resto del tramo tricapa, lo que implica un medio más agresivo desde el punto de vista electroquímico. Esta condición podría estar contribuyendo al incremento localizado de defectos observado, y constituye un factor relevante a considerar en el análisis integral del desempeño del revestimiento.

Se observa una tendencia ascendente en la densidad de defectos en el primer segmento revestido con FBE (Progresivas 104–115), evidenciando un incremento promedio del orden del 40 % en comparación con los resultados obtenidos en la inspección de 2016.

En contraste, el segundo segmento revestido con FBE presenta un aumento prácticamente insignificante en la densidad de defectos entre ambas corridas de inspección. Cabe destacar que este último corresponde al tramo con menor resistividad de todo el sector bajo estudio, es decir, aquel asociado a las condiciones de mayor agresividad electroquímica del suelo.

Se observa un incremento relativamente moderado en la densidad de defectos entre ambas corridas de inspección, particularmente al compararlo con los segmentos revestidos con 3LPE, donde las tasas de crecimiento resultaron significativamente mayores.

En el caso del segmento revestido con PE Tape, el aumento en la densidad de defectos es levemente superior al registrado en el segundo tramo de FBE; sin embargo, ambos comportamientos se mantienen dentro del mismo orden de magnitud. Este resultado sugiere una evolución controlada de los procesos de degradación en estos sistemas, sin evidenciar variaciones abruptas en la tasa de ocurrencia de defectos durante el período analizado.

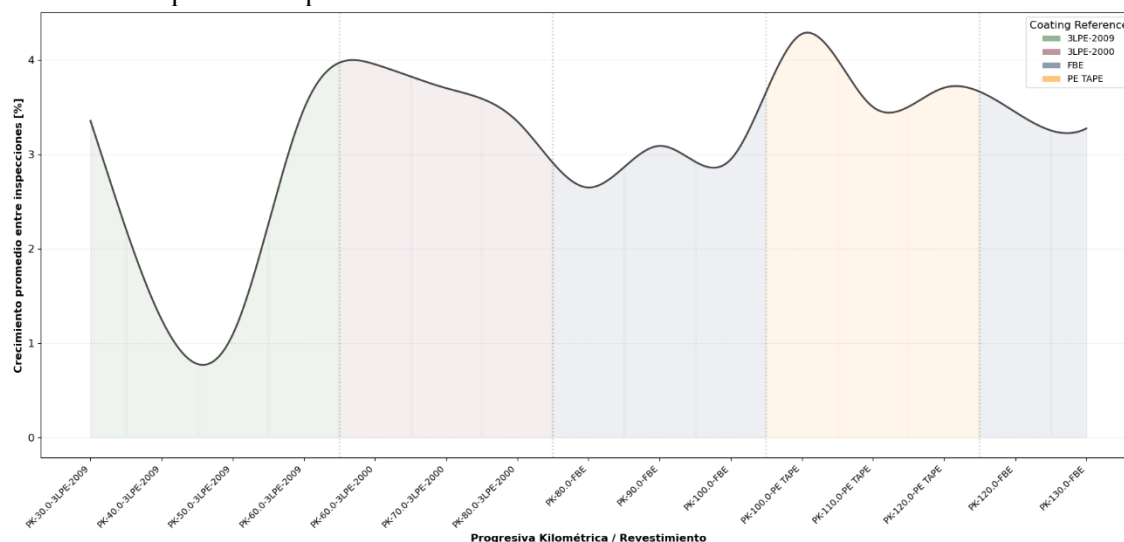
**Figura 4: Tendencia de crecimiento suavizada con identificación sutil de revestimiento**

- Los revestimientos 3LPE y PE TAPE (cinta de PE) exhibieron el mayor crecimiento promedio de defectos. Por el contrario, los segmentos de cañería con revestimiento FBE mostraron niveles de crecimiento significativamente menores.
- El revestimiento 3LPE instalado en 2009 experimentó un crecimiento bajo entre los mojones kilométricos 40 y 50, pero mostró un aumento alarmantemente alto en su sección inicial, a pesar de tener solo 15 años de servicio.

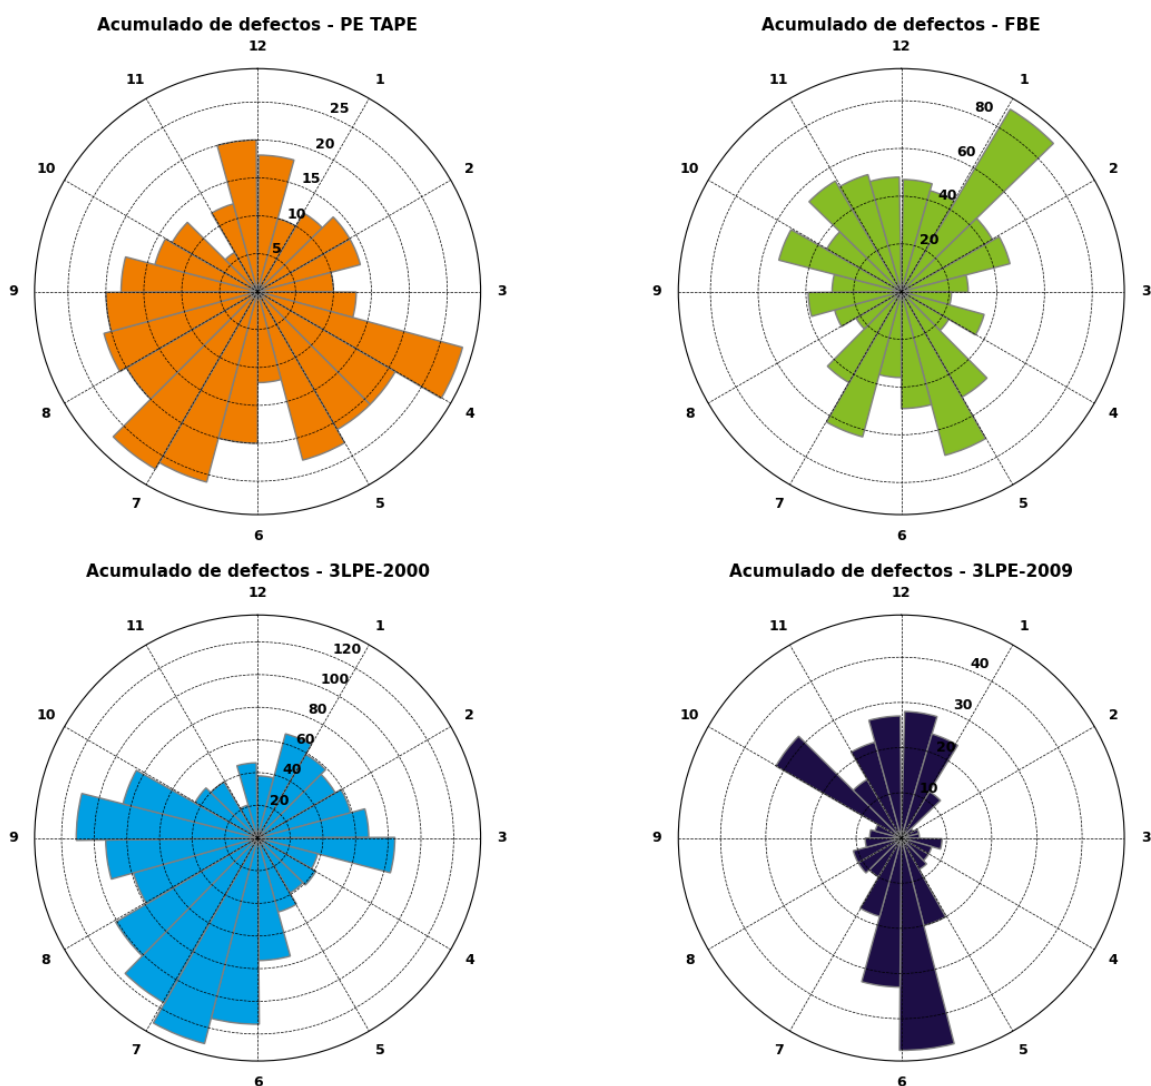
**Figura 5: Distribución circunferencial de defectos**

Se observa una marcada correlación en la distribución circunferencial de los defectos, evidenciando un patrón claro de concentración. Este comportamiento puede asociarse a la susceptibilidad de este sistema frente a los esfuerzos inducidos por el suelo (soil stress), los cuales generan cargas diferenciales en el entorno del ducto capaces de provocar fallas mecánicas, desadherencias o desprendimientos del revestimiento. La concentración de defectos resulta particularmente evidente entre las posiciones comprendidas aproximadamente entre las 4 y las 8 en punto de la circunferencia del tubo, sector que coincide con la generatriz inferior-lateral, típicamente más expuesta a sollicitaciones mecánicas del terreno. Estas condiciones favorecen la degradación localizada del sistema PE Tape y la subsecuente aparición de defectos corrosivos.

En los segmentos revestidos con epoxi adherido por fusión (FBE), la distribución circunferencial de los defectos no evidencia un patrón definido o repetitivo. Esta dispersión sugiere que, bajo las condiciones analizadas, no existe una posición preferencial para la iniciación o propagación de defectos, lo que podría indicar un comportamiento más homogéneo frente a las solicitaciones mecánicas y ambientales.

En el caso del polietileno tricapa (3LPE), se identifica una tendencia significativa hacia la concentración de defectos en la sección inferior de la cañería (zona cercana a las 6 en punto). Este patrón podría estar vinculado tanto a condiciones de mayor retención de humedad como a concentraciones de esfuerzos mecánicos en la generatriz inferior, factores que, en conjunto, pueden favorecer la degradación localizada del sistema de revestimiento.

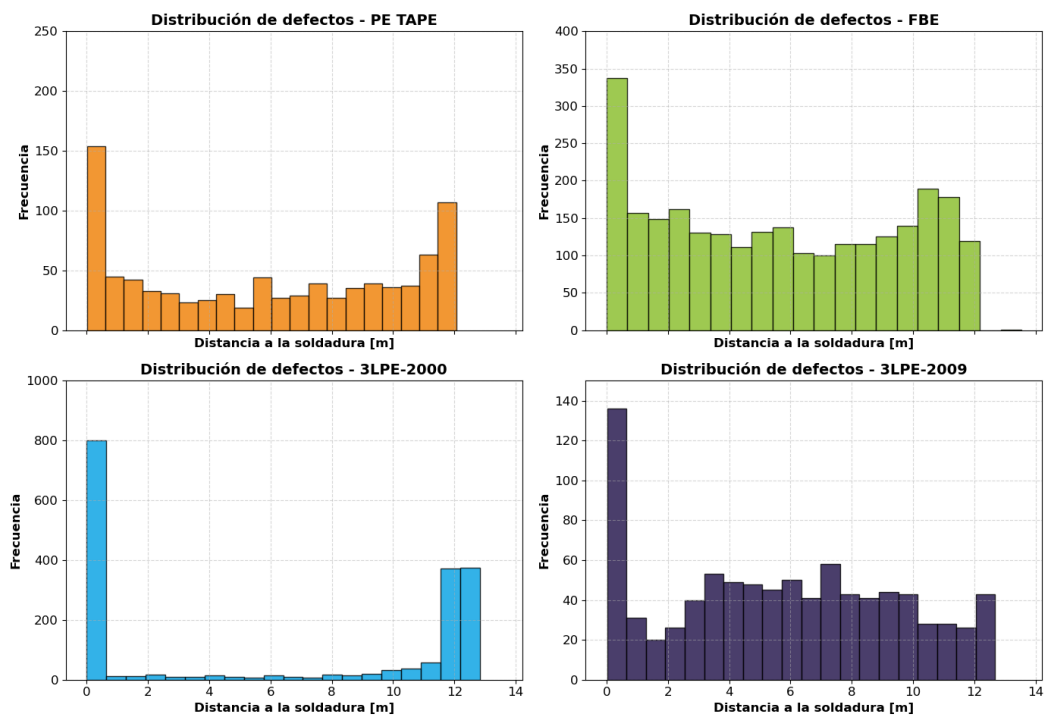
**Figura 6: Distribución de la distancia de los defectos a la soldadura por tipo de revestimiento**

Se evidencia una marcada concentración de defectos en los extremos de los tubos (longitudes típicas de 12 m), particularmente en el segmento revestido con 3LPE instalado en el año 2000. Este comportamiento sugiere la presencia de problemáticas recurrentes asociadas a las juntas

En el caso del revestimiento de cinta plástica (Plastic Tape), se identifican patrones similares de concentración de defectos en proximidad a las uniones. En este sistema, la cinta de polietileno era aplicada manualmente en los extremos de los tubos, a diferencia del recubrimiento principal colocado en un entorno de obrador bajo condiciones más controladas. Esta diferencia en el proceso de aplicación podría haber influido en la calidad final del revestimiento en las juntas. Asimismo, el efecto de apantallamiento asociado tanto a la cinta como a las mantas termocontraíbles, que puede limitar la eficacia de la protección catódica en presencia de desadherencias, incrementa la susceptibilidad al desarrollo y crecimiento de defectos corrosivos en estos sectores.

Por el contrario, los segmentos correspondientes al 3LPE instalado en 2009 y al revestimiento FBE presentan una distribución axial de defectos considerablemente más homogénea. No obstante, se observa una leve tendencia hacia mayores concentraciones en el inicio de cada tramo de tubo, fenómeno que podría estar relacionado con particularidades constructivas.

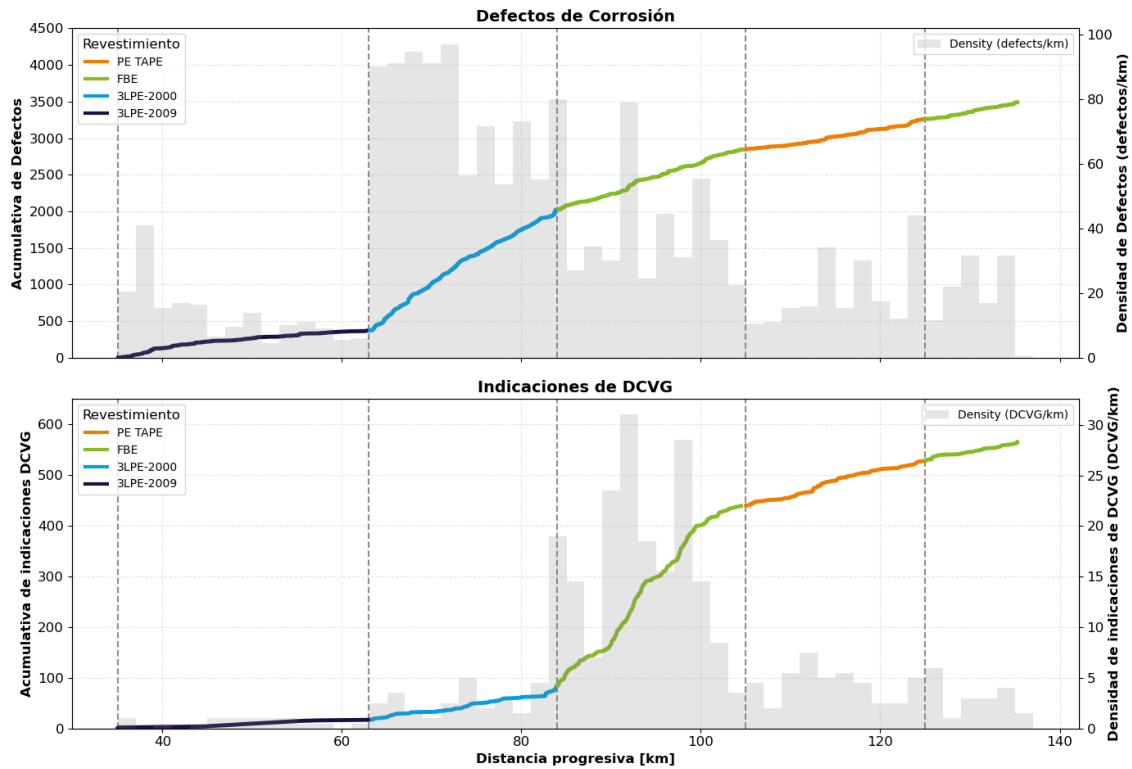
Figura 7: Comparación entre indicaciones de DCVG y defectos reportados por inspección interna

El análisis comparativo de los gráficos anteriores evidencia que la mayor densidad de indicaciones detectadas mediante DCVG se concentra en los segmentos revestidos con FBE. Cabe destacar que estos tramos corresponden, además, a las zonas con menor resistividad de todo el sector bajo estudio, es decir, aquellas asociadas a las condiciones de mayor agresividad electroquímica del suelo.

En contraste, tal como se expuso previamente a partir de los resultados de ILI, la mayor densidad de defectos con pérdida de espesor se registra en el tramo correspondiente al revestimiento 3LPE instalado en el año 2000.

Desde una perspectiva teórica, cabría esperar una correlación directa entre la densidad de indicaciones de DCVG y el número de defectos identificados por ILI, dado que un mayor número de señales de DCVG suele asociarse con una mayor cantidad de discontinuidades en el revestimiento y, por ende, con una mayor exposición del acero al electrolito. Sin embargo, la discrepancia observada sugiere un comportamiento diferencial en el caso del sistema 3LPE.

En particular, los resultados indican que el crecimiento de defectos en el segmento 3LPE podría estar ocurriendo bajo condiciones de apantallamiento, especialmente en las zonas de extremos de tubo donde se emplean mantas termocontraíbles para el sellado de juntas. En estos sectores, la posible falla de adherencia del revestimiento puede generar cavidades o espacios confinados donde se desarrolla corrosión activa, mientras que la señal superficial detectada por DCVG se ve atenuada o enmascarada, dificultando su identificación desde la superficie. Este fenómeno explicaría la menor densidad de indicaciones DCVG en un tramo que, sin embargo, presenta una elevada densidad de defectos metalúrgicos detectados por inspección interna.
