# **“DEPÓSITOS DE CARBONO DERIVADOS DE ASFÁLTENOS Y SU PAPEL EN LA CORROSIÓN BAJO DEPÓSITO DEL ACERO API 5L GRADO B EN AMBIENTES OIL & GAS CON CLORUROS Y AZUFRE”**

Linares Lizeth/Petromark/[lizeth.linares@petromark.com.ar](mailto:lizeth.linares@petromark.com.ar)

Martin [Soto/PAE/amsoto@pan-energy.com](mailto:Soto/PAE/amsoto@pan-energy.com)

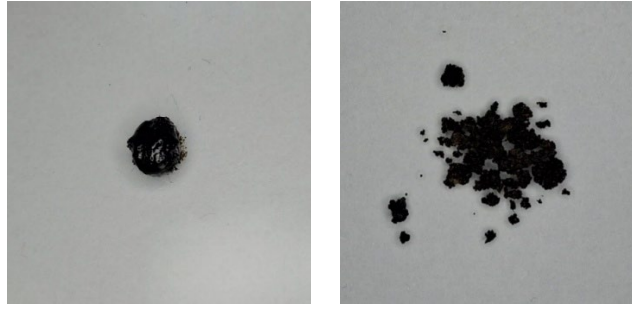
**Figura 2.** Material depositado a) en media caña 1 Muestra Húmeda b) en media caña 2 Muestra Seca.

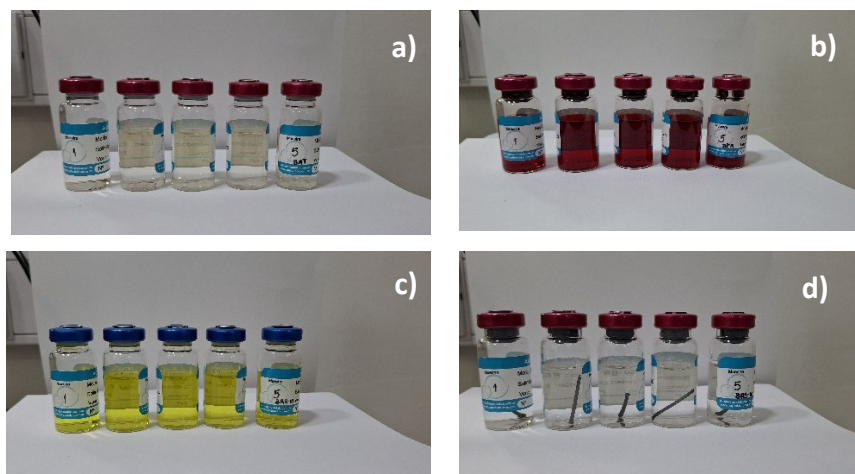
El material depositado tanto húmedo como seco sobre las medias cañas, se colocaron previamente en dos soluciones Buffer con una salinidad promedio de 5 gr/L. Posteriormente, se tomó una alícuota de esta solución y se inocularon 5 caldos/medios de cultivos (Ver Figuras 4 a) a d)) para cada tipo de bacteria y para cada tipo de muestra, las cuales fueron los siguientes:

**Figura 4.** Caldo de cultivo a) BAT, b) BPA, c) BRH-10 y d) BRS-10

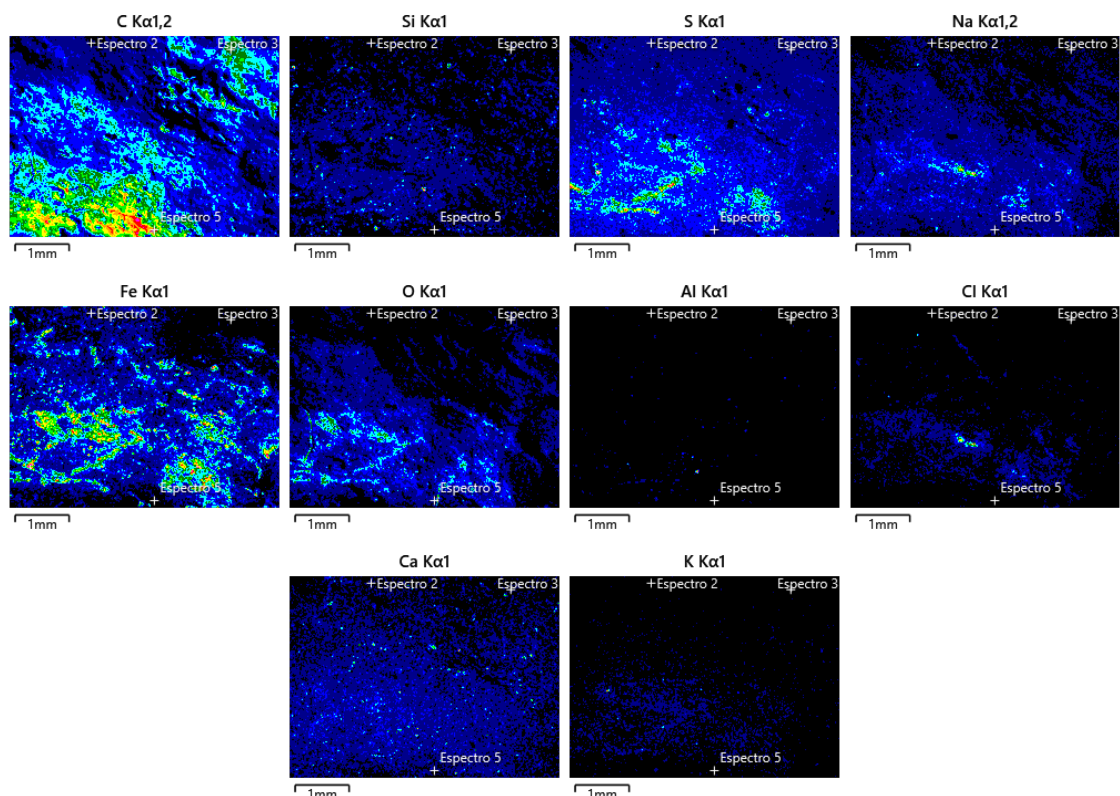
Este enriquecimiento en carbono es consistente con la alta intensidad observada en el mapeo elemental (zonas en colores blanco, rojo y amarillo), lo que indica que la mayor concentración de este elemento se localiza en la región con morfología lisa y amorfa mostrada en la Figura 11a.

**Figura 13.** Mapa de Análisis EDS por elemento medido en muestra fallada de la Figura 12.

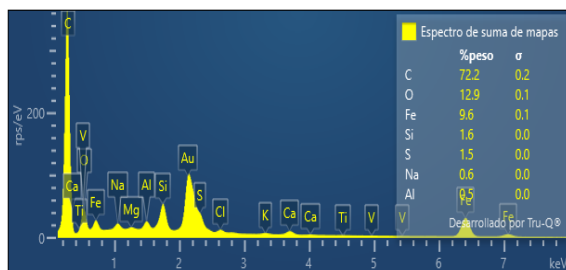
**Figura 14.** Espectro EDS de la muestra A correspondiente a la Figura 12.

Adicionalmente, en los distintos espectros se detectaron proporciones significativas de oxígeno, hierro, azufre y silicio, y en menor proporción sodio, aluminio y calcio, junto con trazas de potasio, cloro y vanadio. El hidrógeno no es reportado debido a las limitaciones inherentes de la técnica EDS para su detección, y el oro presente en los espectros fue descartado al corresponder al recubrimiento conductor aplicado a la muestra para el análisis de microscopía.

Los resultados presentados en los espectros son consistentes con la presencia de material orgánico de naturaleza hidrocarbonada en la zona de falla y está en correspondencia con la presencia de las parafinas y los asfáltenos detectadas en el análisis químico cualitativo presentado en la Sección 2.2.3.1. Cabe destacar que los asfáltenos pueden incorporar elementos distintos al carbono y al hidrógeno como oxígeno y azufre, así como trazas de metales como el vanadio, lo cual es coherente con los elementos detectados por EDS en los depósitos analizados.

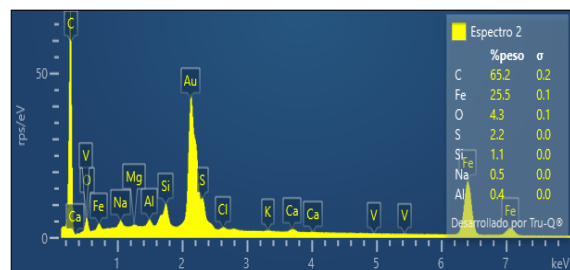
**Figura 15 a).** Espectro EDS correspondiente al Espectro 2 de la muestra A (Figura 12).

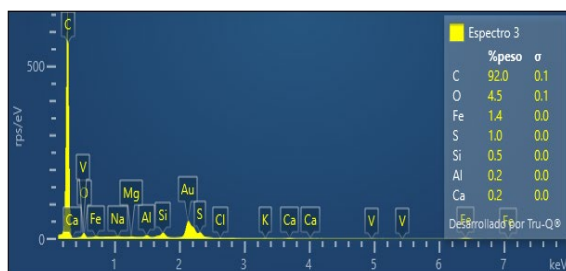
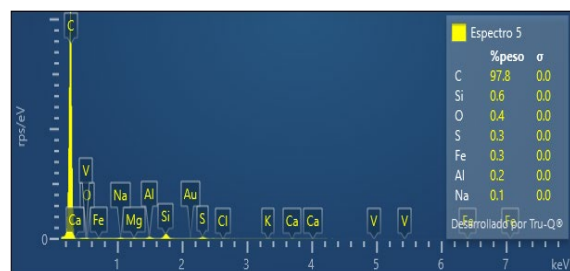
**Figura 15.** Espectro de EDS correspondiente b) Espectro 3 y c) Espectro 5 para muestra A de la Figura 12.

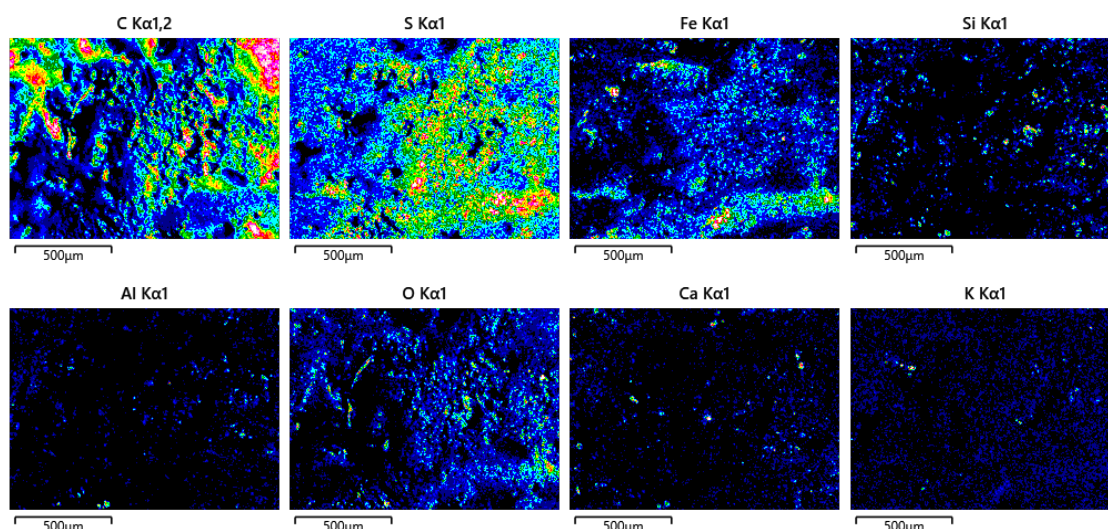
En la Figura 17 se presenta la micrografía de la muestra A, correspondiente al material negruzco depositado sobre la superficie del acero. Los resultados obtenidos mediante mapeo elemental y los espectros de EDS, mostrados en las Figuras 18 y 19, evidencian nuevamente un elevado contenido de carbono, acompañado de proporciones significativas de oxígeno, hierro, azufre y silicio, así como la presencia minoritaria de calcio, aluminio y potasio. La detección conjunta de oxígeno, hierro y azufre indican que existe la formación de óxidos e hidróxidos de hierro, junto con compuestos de corrosión de carácter sulfurado, compatibles con procesos de alteración superficial del acero en un medio químicamente activo.

**Figura 18.** Mapa de Análisis EDS por elemento medido en valle (2) de la Figura 17.

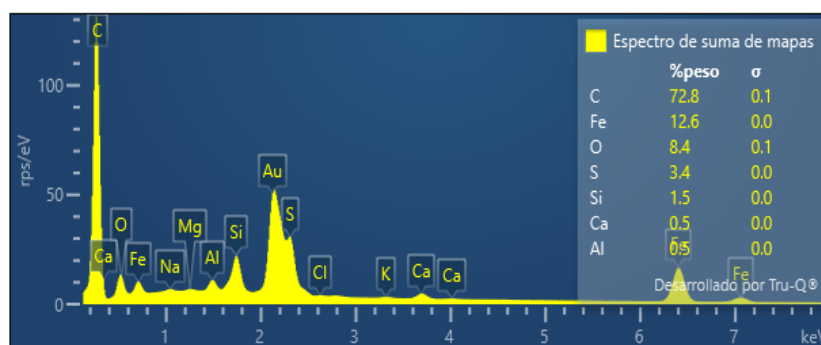
**Figura 19.** Espectro de Análisis EDS para muestra A de la Figura 17.

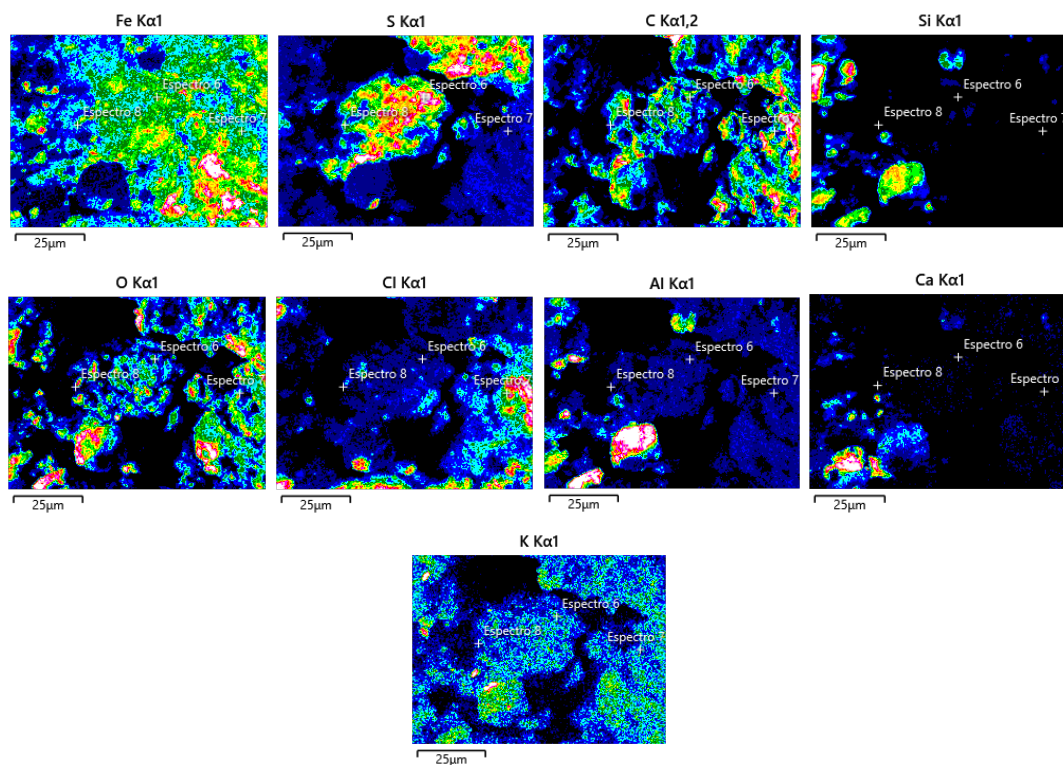
En la Figura 21 se presenta la micrografía correspondiente al análisis por EDS aplicado en el hoyuelo localizado en el borde del valle (3) de la Figura 10 c). Los resultados del mapeo elemental y los espectros de EDS, mostrados en las Figuras 22 a 24 a), b) y c), evidencian la distribución del hierro en la muestra, observándose una mayor concentración (colores blanco y rojo en el mapeo) en las partículas aglomeradas próximas a la región asociada al espectro 7.

**Figura 22.** Mapa de Análisis EDS por elemento medido en material depositado en hoyuelo del valle (3) de la muestra A, de la Figura 10 c).

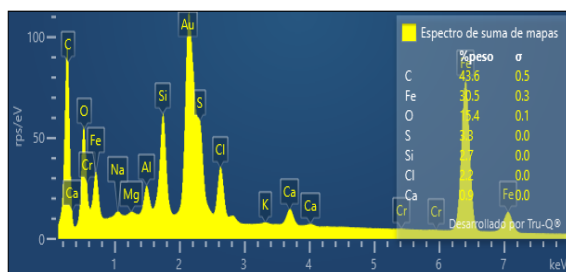
En los espectros 6-8 se identificó una disminución del contenido de carbono en la superficie analizada, acompañada de un incremento en la fracción en peso de hierro, oxígeno, azufre, cloro y silicio, lo cual indica la presencia predominante de productos de corrosión y fases minerales. Asimismo, se detectaron elementos como aluminio, los cuales no fueron evidentes en la zona de falla previamente analizada, debido a que se encontraban enmascarados por el material negrozco de naturaleza viscosa depositado sobre la superficie del acero.

**Figura 23.** Espectro de Análisis EDS para muestra A de la Figura 21.

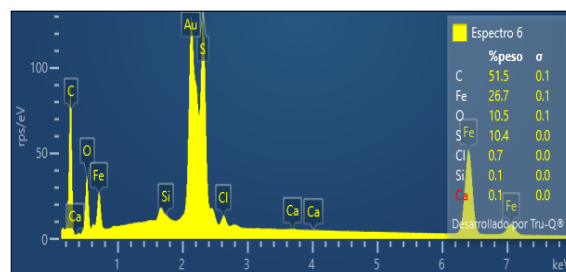
**Figura 24.** Espectro de Análisis EDS correspondiente al a) Espectro 6 para muestra A (Figura 21).

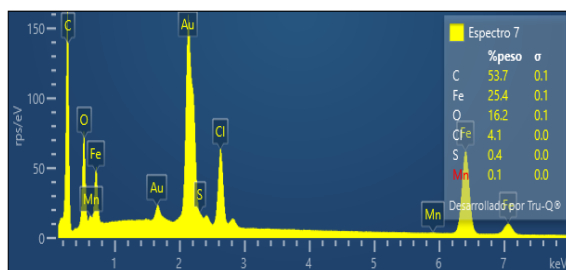
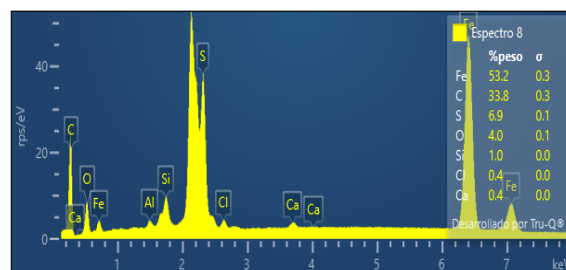
**Figura 24.** Espectro de Análisis EDS correspondiente b) Espectro 7 y c) Espectro 8 para muestra A de la Figura 21.

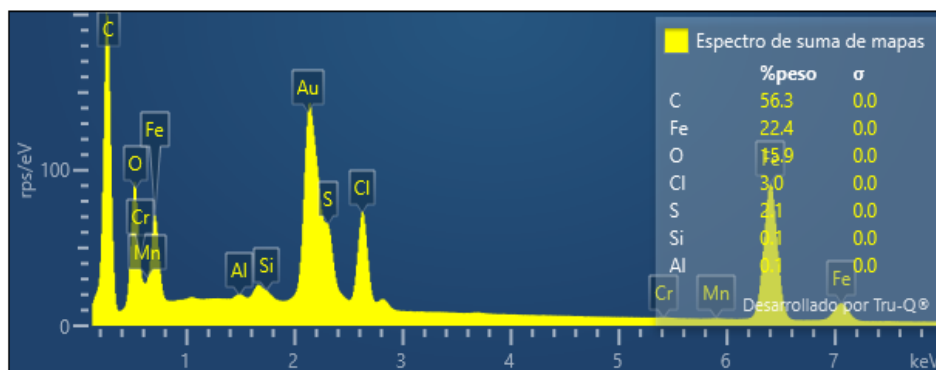
La combinación de la morfología observada y la composición elemental es consistente con la presencia de depósitos complejos constituidos posiblemente por material carbonoso de origen

orgánico, carbono parcialmente oxidado y productos de corrosión del acero, formados en un medio que contiene azufre y cloro. Estas condiciones son características de procesos de corrosión bajo depósito, donde la acumulación de material orgánico favorece la retención de especies agresivas y el establecimiento de microambientes electroquímicamente activos en la interfase metal-depósito.

**Figura 27.** Espectro de Análisis EDS para muestra A de la Figura 10 d).

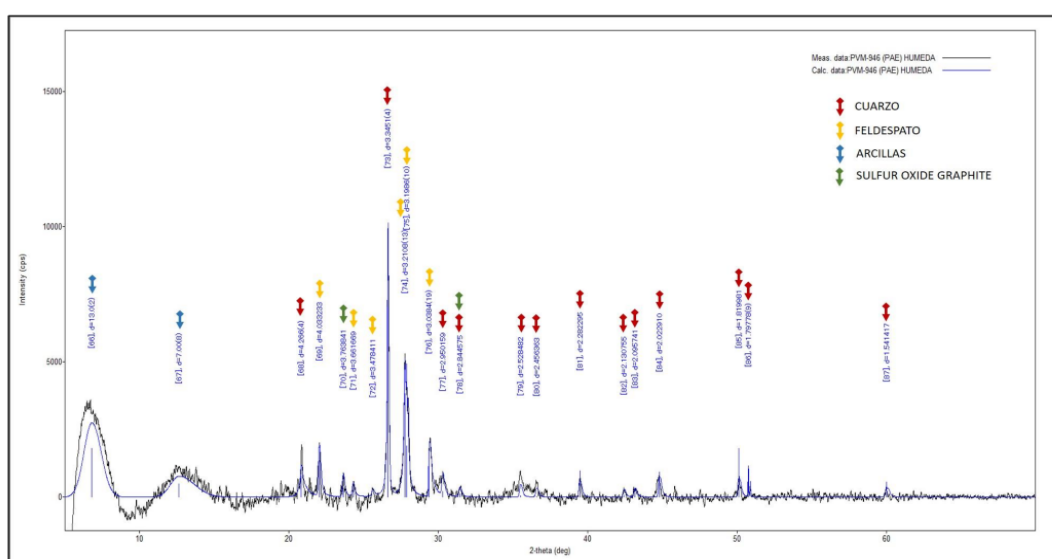
Los resultados indicaron que ambas muestras presentan las mismas fases minerales, aunque en diferente proporción. La muestra húmeda presentó dióxido de silicio ( $\text{SiO}_2$ ) en forma de cuarzo entre las fases mineralógicas presentes, acompañada por minerales indeterminados del grupo de las arcillas y de los feldespatos, con presencia de material amorfo evidenciada por una muy suave elevación del background con máxima intensidad entre  $20^\circ$  y  $22^\circ$  de 2 theta (Figura 31).

La muestra seca también presentó dióxido de silicio ( $\text{SiO}_2$ ) en forma de cuarzo entre las fases mineralógicas presentes, acompañada por minerales indeterminados del grupo de las arcillas y de los feldespatos, sin presencia de material amorfo (Figura 32). Los minerales de cuarzo, arcillas y feldespatos son compatibles con rocas sedimentarias pertenecientes a recorte de pozo.
