# INTEGRIDAD MECÁNICA DE RIENDAS TRAS EXPOSICIÓN TÉRMICA

Dello Russo Santiago – Transportadora de Gas del Sur – santiago\_dello\_russo@tgs.com.ar

## Sinopsis

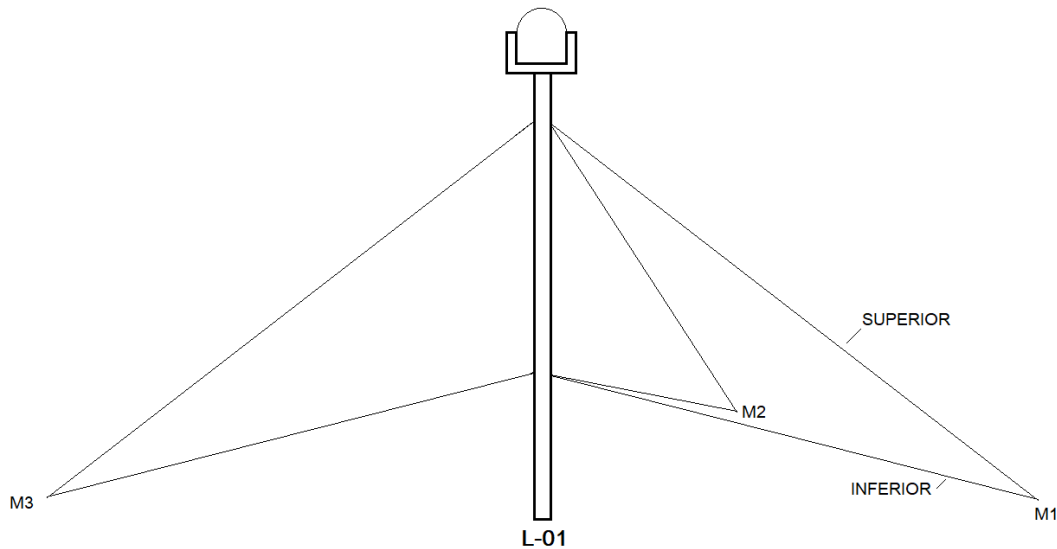
*Figura n°2: Disposición de riendas*

Las riendas de antorcha de procesamiento de planta están configuradas como de muestra en *Figura n°2*. En la *Figura n°3* se observa con claridad la cercanía poco estratégica entre el venteo y la antorcha de procesamiento.
