## ENSUCIAMIENTO DEL CIRCUITO DE FONDO DE LA TORRE FRACCIONADORA DEL FCCU

Por: Fabian G. Lombardi, [fabian.g.lombardi@exxonmobil.com](mailto:fabian.g.lombardi@exxonmobil.com) y Joaquín Maestro, [joaquin.maestro@exxonmobil.com](mailto:joaquin.maestro@exxonmobil.com), ESSO Petrolera Argentina SRL

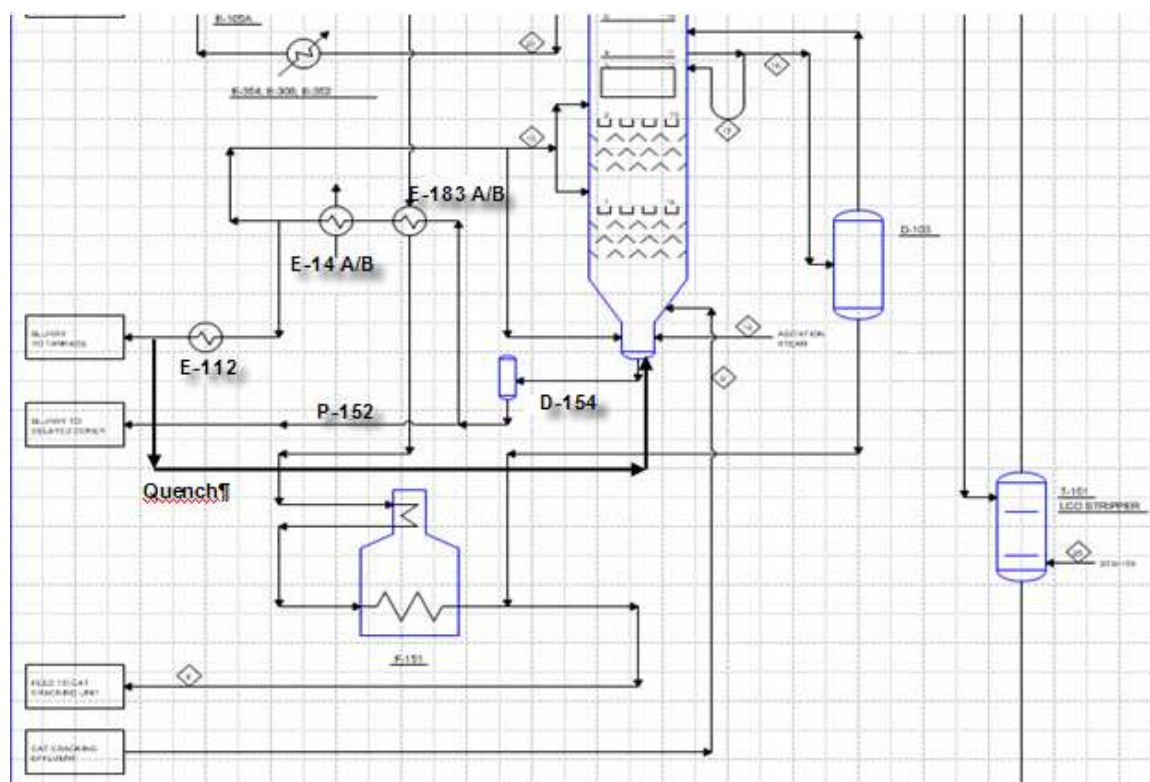
Figura 3. Circuito de fondo de torre fraccionadora

El slurry es bombeado desde el acumulador D-154 pasando a través de los intercambiadores E-183 A/B y E-14 A/B. En el primero de estos equipos el slurry intercambia calor con la alimentación a la unidad, mientras que el segundo equipo es un generador de vapor.
