# **EVALUACIÓN DE ADECUACIÓN AL SERVICIO PARA UNA TORRE FRACCIONADORA EN UNA UNIDAD DE CRAQUEO CATALÍTICO FLUIDIZADO (FCC)**

Eduardo Rincón, PDVSA Intevep, rinconej@pdvsa.com  
Juancarlos Uzcátegui, PDVSA Intevep, uzcateguijs@pdvsa.com  
Egler Araque, PDVSA Intevep, araqueee@pdvsa.com

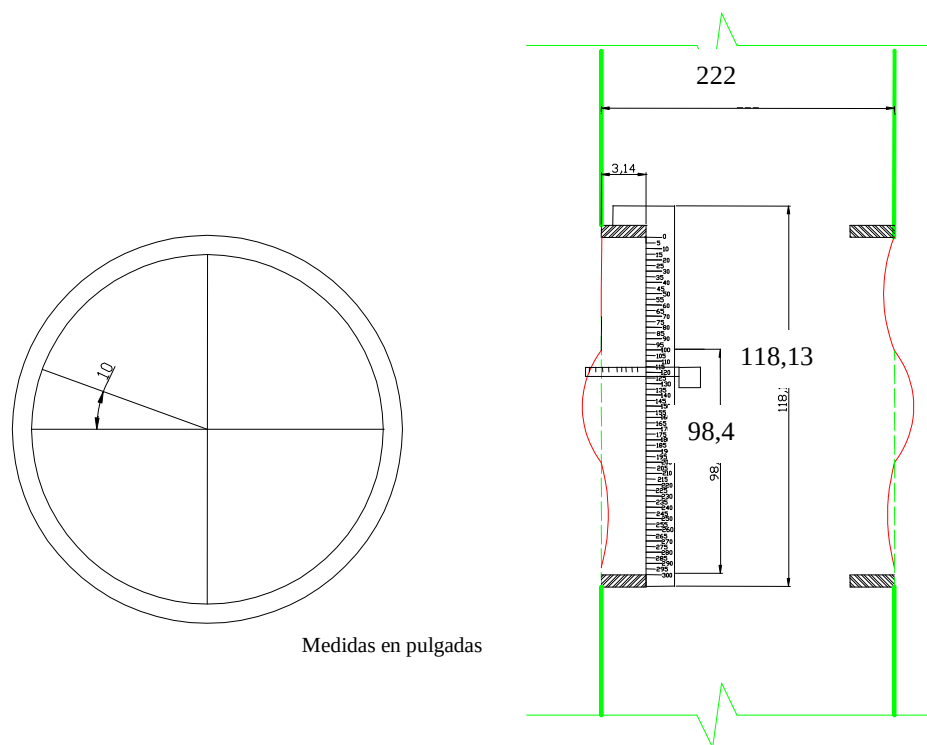
**Fig. A-2. Esquema de medición**

Partiendo de dos reglas graduadas de 3 m de longitud cada una y apoyadas en un aro de 12,7 mm (0.5 pulg.) de espesor y 80 mm (3,15 pulg.) de ancho existente en la parte interna de la torre, se midieron las distancias horizontales entre la regla y la superficie interna de la sección deformada. Las distancias horizontales se registraron cada 100 mm (3,92 pulg.) a partir del punto de referencia de la regla guía hasta alcanzar 2000 mm (78,74 pulg.). Estas mediciones se realizaron barriendo el perímetro interno cada 10° hasta completar los 360°. El punto de referencia 0° se ubicó al norte de la torre y las mediciones se realizaron a partir de este punto en sentido horario. En la Figura 2 se observa un esquema del procedimiento empleado.

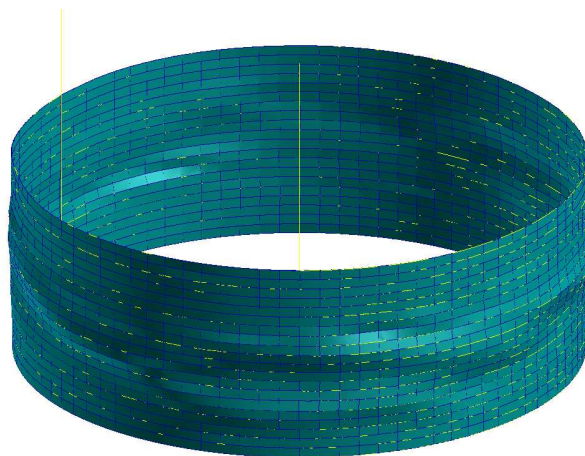
**Fig. A-3. Modelo geométrico**

Para determinar el estado de esfuerzo de la sección deformada de la torre se construyó un modelo geométrico utilizando el programa comercial para el pre-procesamiento, como se observa en la Figura A-3, y un modelo analítico mediante un programa comercial de elementos finitos.

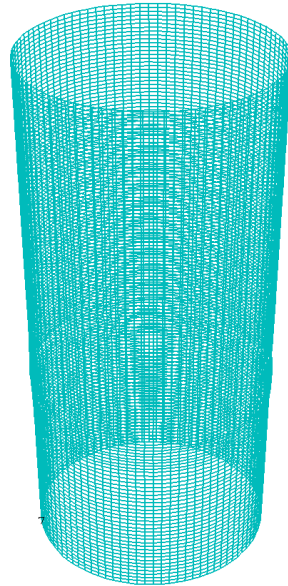
**Fig. A-5. Idealización del modelo computacional (detalle de la malla utilizada)**

La evaluación de la sección deformada de la torre se realizó mediante un modelo geométrico 3D. El modelo analítico se elaboró con elementos “shell” tipo cuadriláteros de cuatro nodos. La malla fue refinada hasta alcanzar la convergencia (Ver Figura 5). Las propiedades mecánicas del material se obtuvieron del Código ASME Sección II, parte D [v]. En la Figura A-6 se presenta un esquema de las condiciones de borde del modelo mecánico establecidas a partir del efecto ejercido por la presión interna. Adicionalmente, se tomaron las siguientes consideraciones:

- Material: acero ASTM SA 516 Gr. 70
- Presión de diseño de la torre: 45 psig
- Temperatura en la zona evaluada: 415-465 °F
- Tipo de análisis: lineal elástico
