## **Innovación en el Control de Fugas en Yacimientos de Gas y Petróleo: Soluciones Tecnológicas para Restablecer la Hermeticidad y Garantizar la Seguridad**

Salamanca, Maria Eugenia, YPF, ([maria.e.salamanca@ypf.com](mailto:maria.e.salamanca@ypf.com)); Lopez, Andrea Cristina, YPF, ([andrea.c.lopez@ypf.com](mailto:andrea.c.lopez@ypf.com))

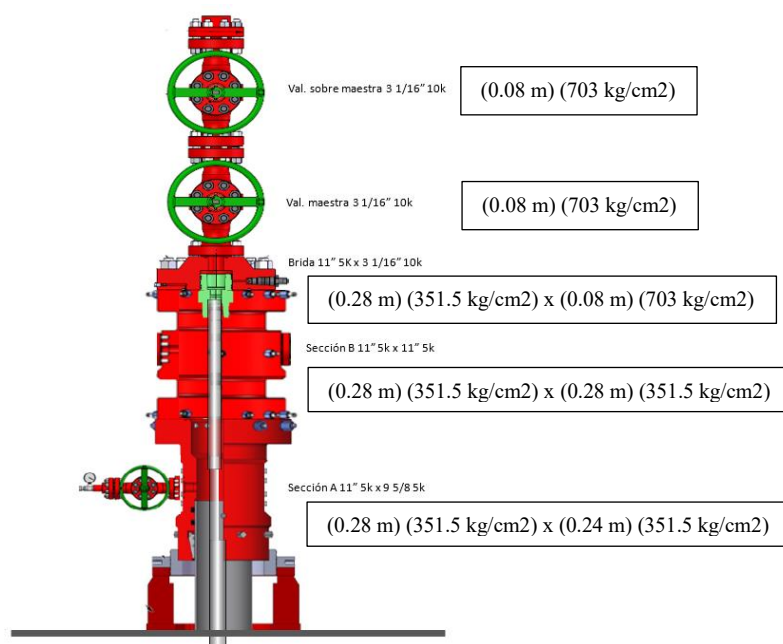
**Fig. (1) Cabezal del pozo en estudio**

- Sección “A”: Slip Lock 11plg (0.28 m) 5000 psi (351.5 kg/cm<sup>2</sup>) x 9 5/8 plg (0.24 m) 5000 psi (351.5 kg/cm<sup>2</sup>)
- Sección “B”: Con 2 bridas ciegas. Brida adaptadora 11plg (0.28 m) 5000 psi (351.5 kg/cm<sup>2</sup>) x 3 1/16 plg (0.08 m) 10000 psi (703 kg/cm<sup>2</sup>) con colgador 3 ½ plg (0.09 m)
- Sección “D”: Válvula Maestra y Válvula sobre maestra 3 1/16 plg (0.08 m) 10000 psi (703 kg/cm<sup>2</sup>)

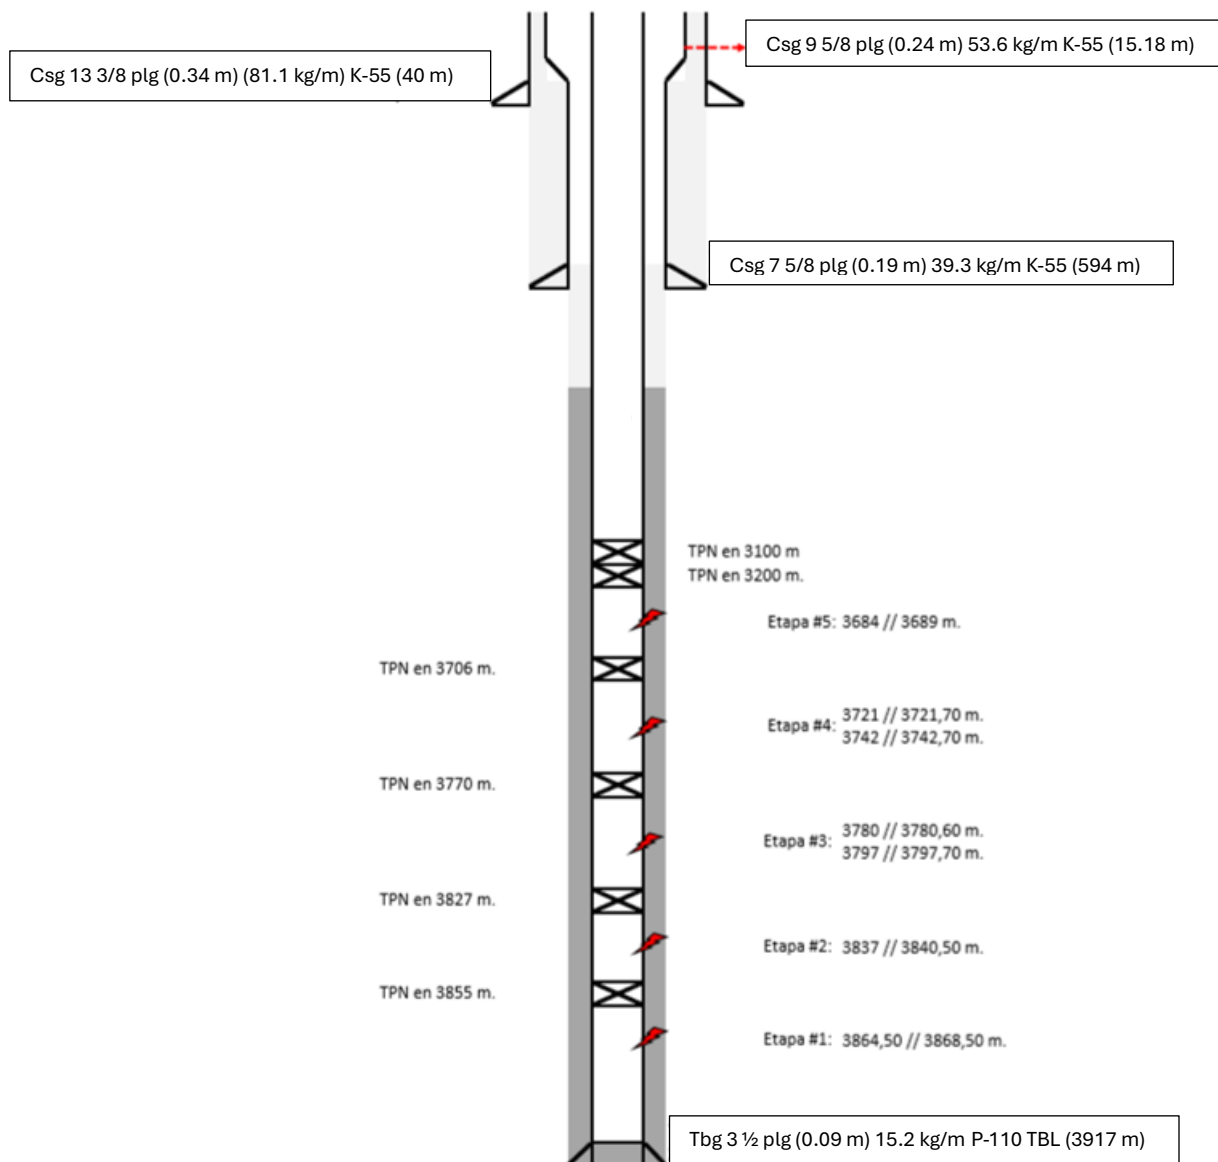
**Fig. (3) Arquitectura del pozo**

Motivo por el cual se realiza el fijado de dos tapones barreras (3200 mbbp y 3100 mbbp) a fines de dejar el pozo en forma segura.

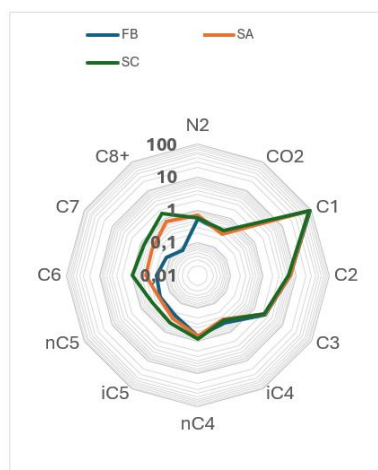
**Fig. (11) Análisis cromatográfico de la muestra de las secciones A, B y C**

Los resultados de la cromatografía que se efectuó a la muestra de gas obtenida de la sección A y B corresponden a producción de las formaciones Lajas y Punta Rosada, que es la misma composición de la cromatografía realizada en 2018 durante la maniobra de Flowback.

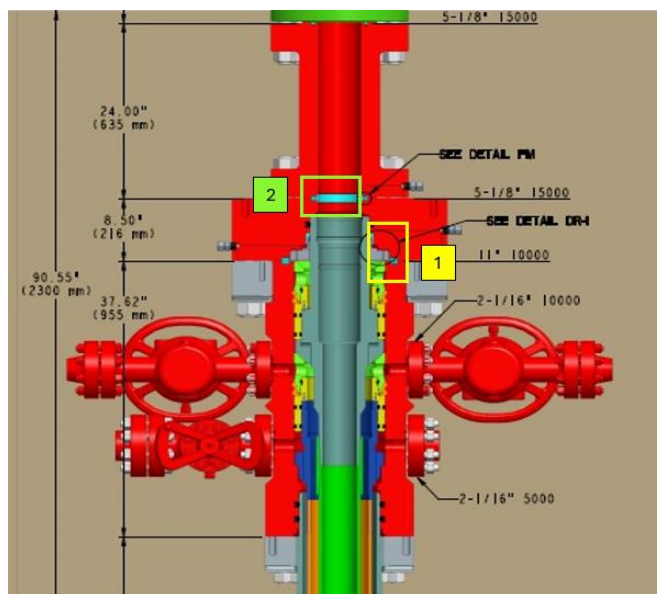
**Fig. (17) Cabezales con doble sello M-M**

En el caso de los nuevos diseños de cabezales ofrecen un doble sello metal metal en la conexión API, indicado sobre la (Fig.17) como N°2, y como indica en el punto N°1 el sello metal a metal está comprimido entre el OD del cuello extendido del colgador y el ID de la brida doble pack off, evitando el riesgo de colapsarlo por una prueba de hermeticidad errónea.

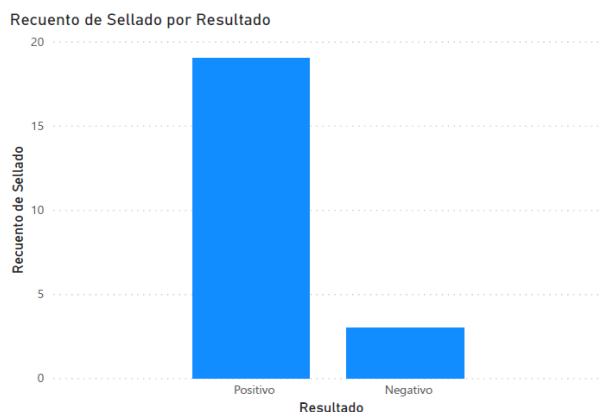
**Fig. (19) Resultado de intervenciones**

Cabe destacar que las intervenciones que tuvieron como resultado negativo fueron ejecutadas a través de la técnica de inyección la cual suele ser la que más complejidad tiene debido a que es difícil asegurar que el producto ingrese en toda la circunferencia del sello en especial cuando no se tienen puertos para purgar el aire entrampado.

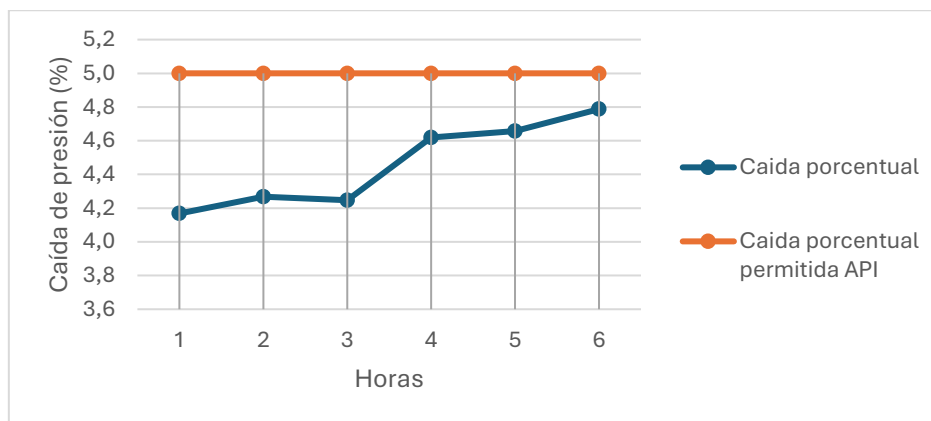
**Fig. (28) Gráfico de registro de caída de presión porcentual por hora durante ensayo extendido**

Durante todo el tiempo fue registrada la prueba no se evidenciaron fugas al exterior.
