## Corrosión bajo tensión por Etanol en un tanque de almacenamiento

Vanesa A. Casariego <sup>a</sup>, Gerardo Chiari<sup>b</sup>

**Resumen:** Se presenta un caso de análisis de falla respecto de una fuga en un tanque de almacenamiento de Etanol en la Refinería Campana. Se caracterizó la morfología del daño y se determinó que era una grieta debido a la fisuración por Corrosión por Tensión con Etanol (SCC). Este tipo de fallos son cada vez más comunes a medida que aumenta la producción de bioetanol para cumplir con los requisitos legales (adición mínima de biocombustible) en los productos finales.

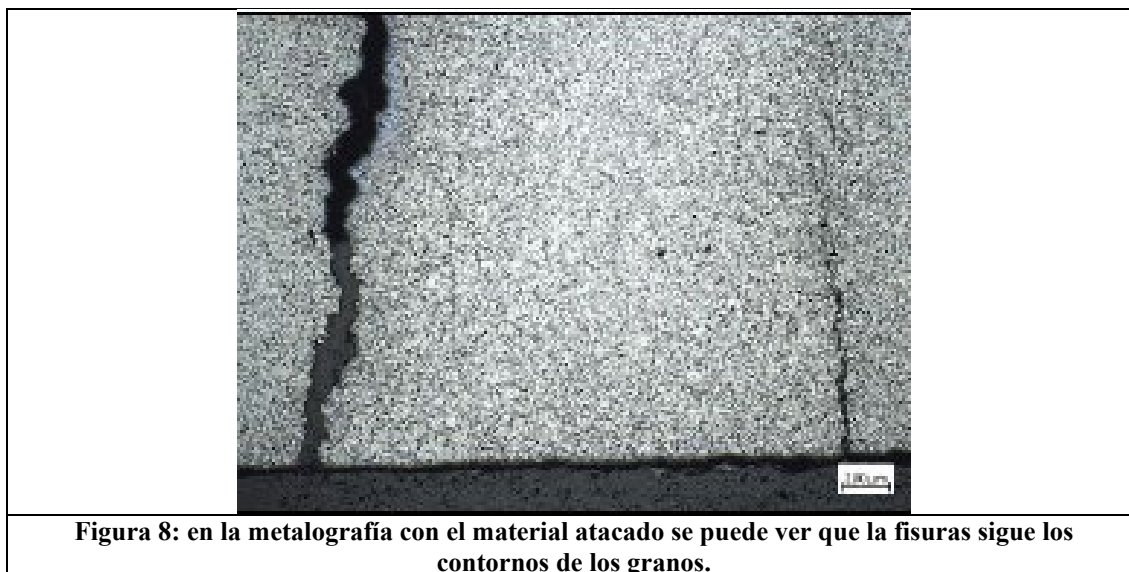
**Figura 7: se detallan las microestructuras sin ataque y con ataque de reactivo nital 4% y además un detalle de los productos de corrosión.**

Se realizó un análisis químico semicuantitativo por EDS utilizando la microsonda EDAX del microscopio electrónico de barrido sobre los productos de corrosión. En la tabla 1 se detallan los resultados del EDS realizado.

Como el Etanol es un producto oxigenado los componentes del producto de corrosión encontrado en las fisuras son los esperados, sin embargo, el modo de falla no es pérdida de espesor sino fisuras lo cual da indicio de un mecanismo de corrosión bajo tensión.

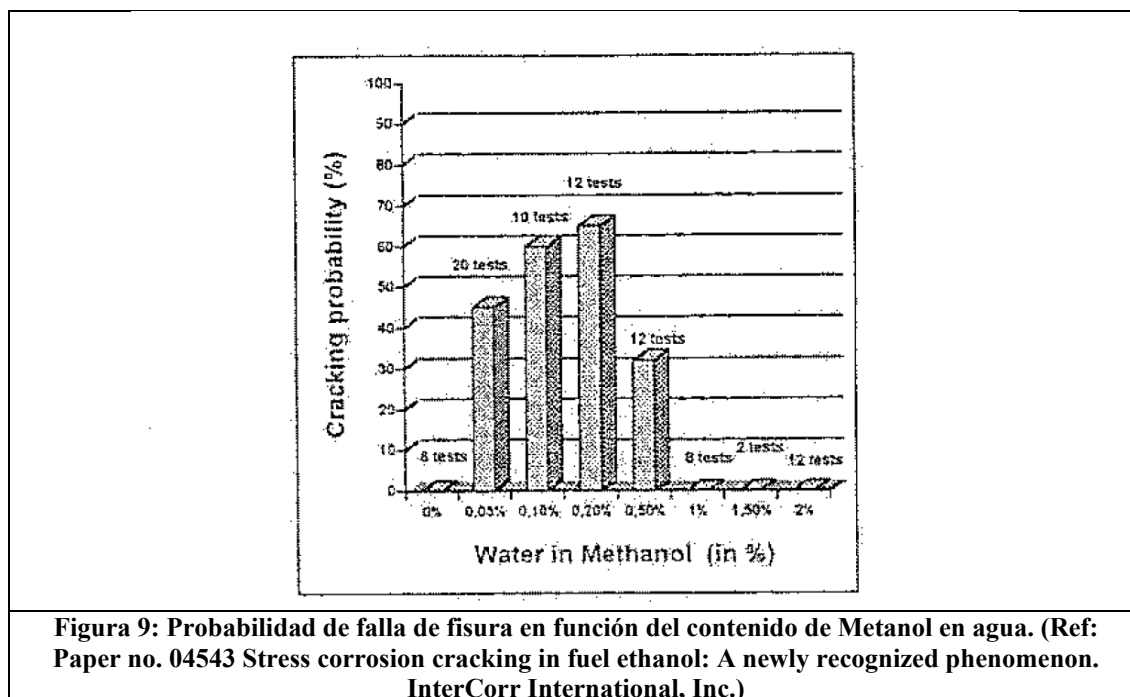
Además, según bibliografía la mayor probabilidad de falla por este mecanismo se produce cuando la concentración de agua presente en el Etanol entre 0.05% y 0.5% en peso.

Se comprueba que por especificación el Etanol almacenado debe ser menor al 0.1%wt.
