# **Análisis de falla de la Torre Regeneradora de Aminas y su Reboiler de Refinería Campana**

Vanesa A. Casariego, Agustin Castillo, Natan Rabinovich

**Resumen:** Con el objetivo de reducir las emisiones a la atmósfera, se desarrolló un proyecto de ampliación en la Refinería Campana de PAE. Una de las unidades construidas fue la ARU (Unidad de Recuperación de Aminas) que contiene una torre regeneradora que funciona con MDEA. En la última parada de planta se encontró en la zona de retorno de Reboiler, zona de mayor temperatura de la torre una zona con una pérdida significativa de espesor con un patrón de corrosión en forma de “onda”.

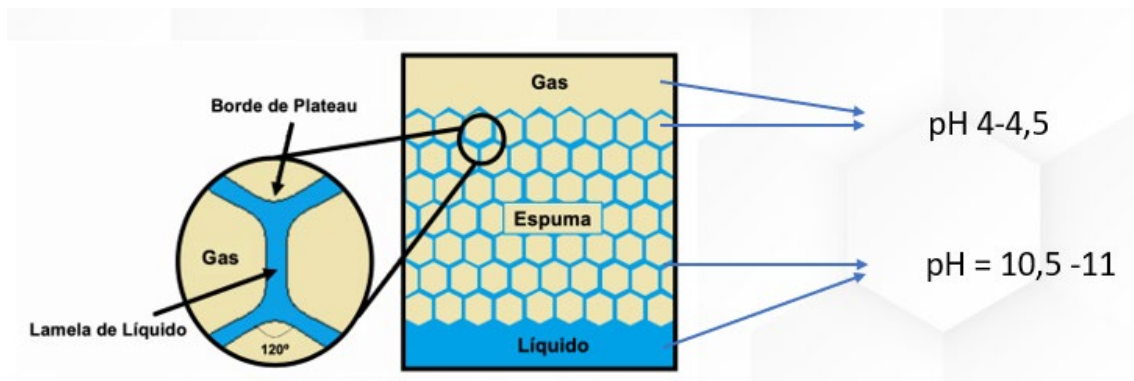
Figura 11: Gráfica que representa la estructura de la espuma

En la figura 11 se muestra una representación de la espuma como una solución de gas en líquido y los diferentes pH que coexisten.

Entendiendoo esto el fenómeno que se da es el llamado corrosión por celdas de concentración en este caso de  $H^+$ .

Como es conocido el mecanismo para corrosión bajo depósito o corrosión en rendijas éste provoca velocidades de corrosión severas.
