## UP GRADE METALÚRGICO EN EL SISTEMA DE CABEZA DE LA TORRE DE DESTILACIÓN ATMOSFÉRICA

Vanesa A. Casariego: Panamerican Energy e-mail: [vanesa.casariego@axionenergy.com](mailto:vanesa.casariego@axionenergy.com)  
Renso Kloster: [RKloster@pan-energy.com](mailto:RKloster@pan-energy.com)

**Resumen:** Con los cambios que sufrió en los últimos tiempos la alimentación de la unidad de destilación atmosférica; con la mezcla de corrientes provenientes de la extracción no convencional y recuperación secundaria y terciaria los mecanismos de falla que afectan a los equipos se intensificaron e incluso aparecen nuevos mecanismos a tener en cuenta a la hora de evaluar la metalurgia existente y su resistencia al nuevo servicio.

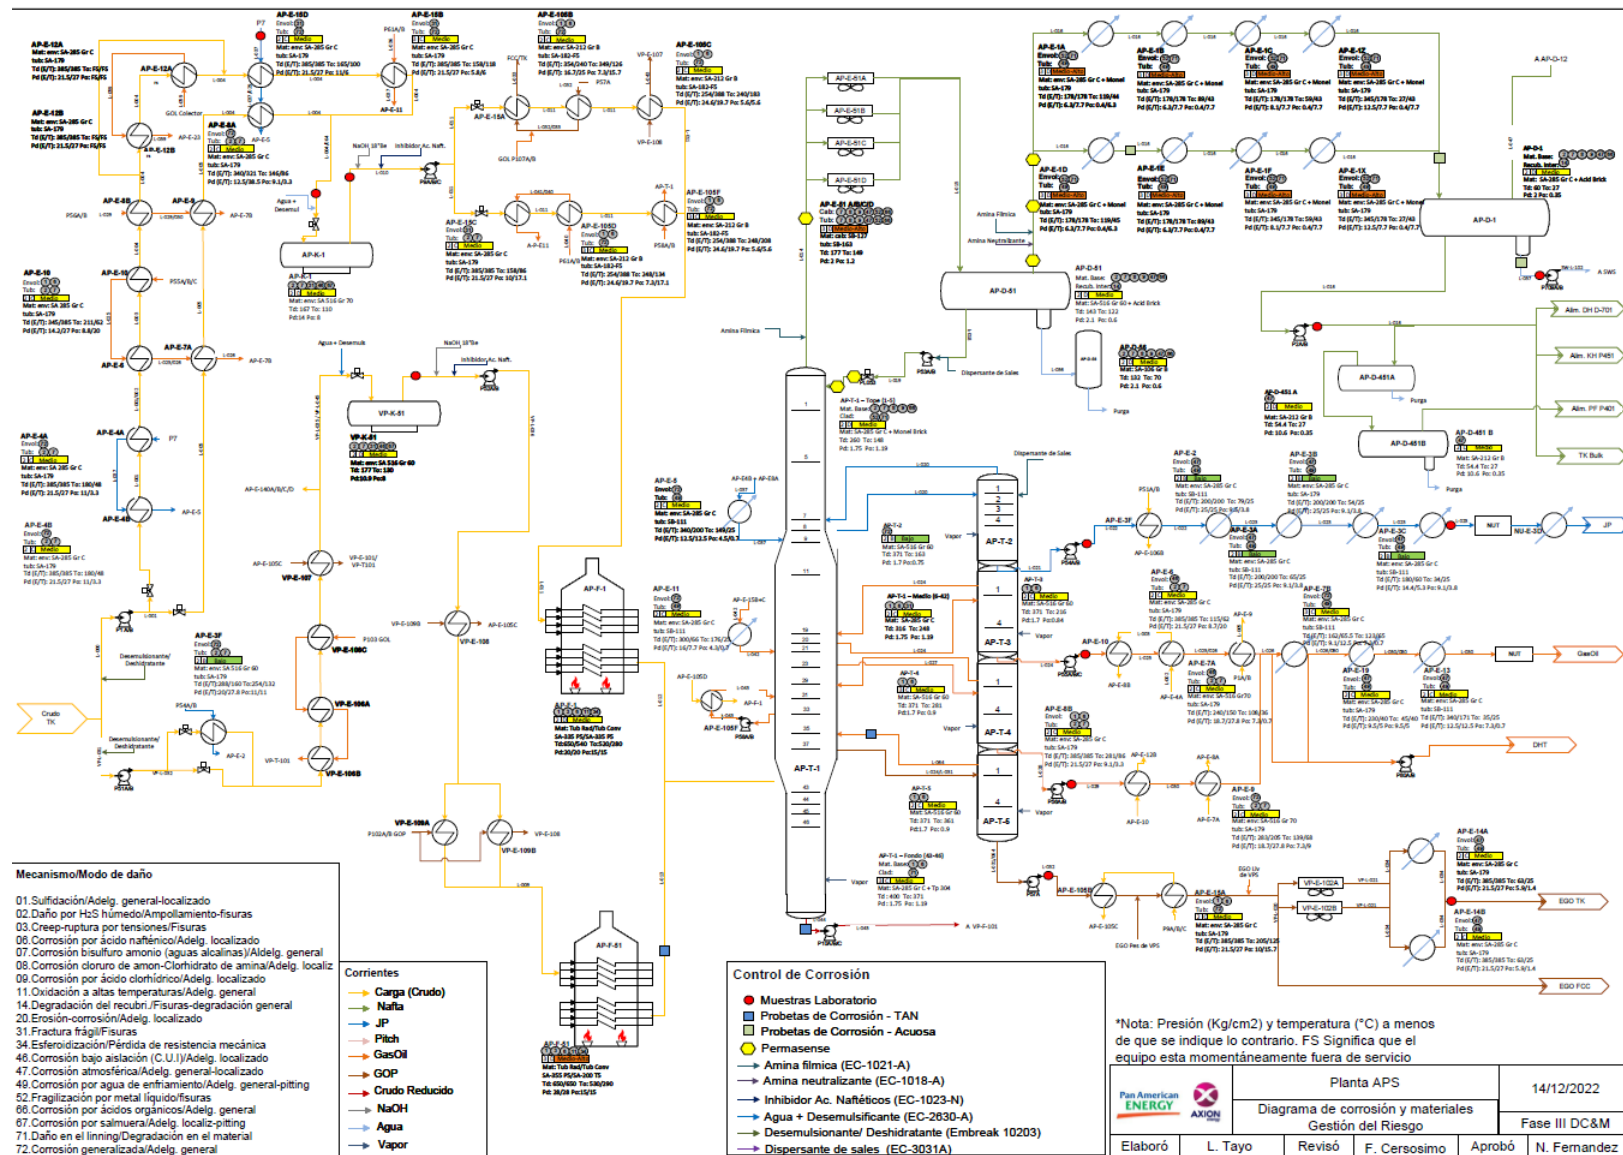
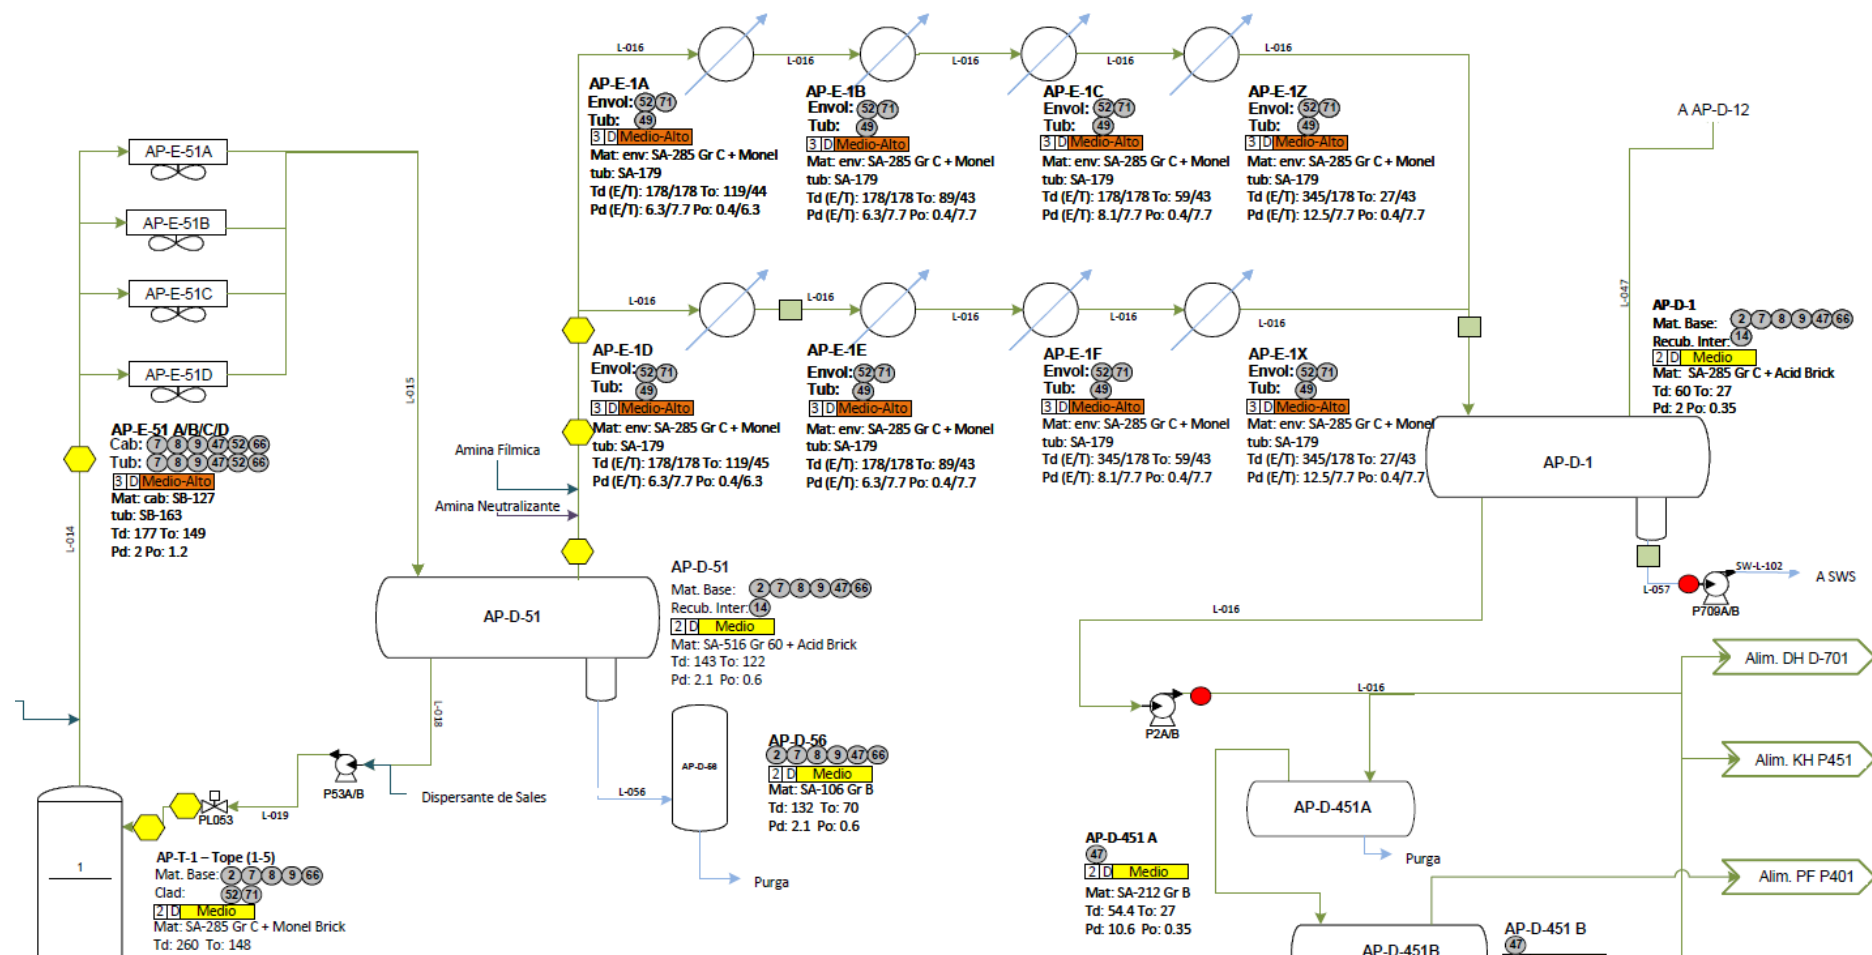
Figura 7: Diagrama de Corrosión y Materiales

Como parte de sistema de integridad de equipos fijos tomando como base los resultados de RBI, se realizó también el diagrama de corrosión y materiales de las figuras 7 y 8 donde se muestran los mecanismos de degradación que afectan a cada uno de los equipos y cañerías.
