# **FALLA EN REACTOR DE HYDROCRACKING CON PÉRDIDA DE CONTENCIÓN DE CATALIZADOR. GESTIÓN INTEGRAL PARA LA ADAPTACIÓN OPERATIVA Y PONER EN SERVICIO UN SOLO REACTOR. ANÁLISIS DE CAUSAS Y MEJORAS PARA ASEGURAMIENTO DE LA INTEGRIDAD**

Federico M. Jurín, YPF, [federico.jurin@ypf.com](mailto:federico.jurin@ypf.com)

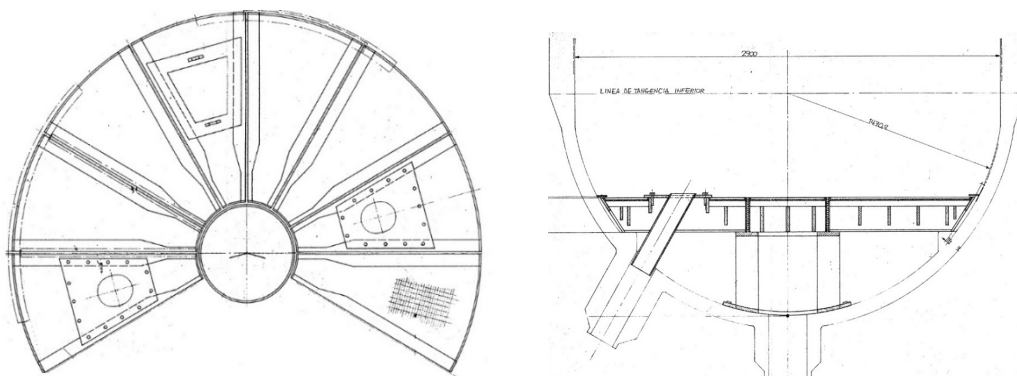
Figura N° 4. Vistas superior y lateral de la grilla soporte del lecho inferior

Las evidencias encontradas durante las inspecciones confirmaron que se produjo fuga de bolas cerámicas y catalizador a través de un espacio formado entre gajos de la grilla soporte y su disco central. Durante el tiempo de servicio del reactor desde la última parada programada hasta el

Dadas las separaciones entre gajos superiores a las de diseño, se adaptaron los perfiles T (piezas de diseño) que se apoyan sobre esas separaciones y las sellan. Además se verificó que los trabajos de calafateos y sellos entre piezas se realizaran con los materiales diseñados para resistir las condiciones de operación y de acuerdo a las mejores prácticas recomendadas.

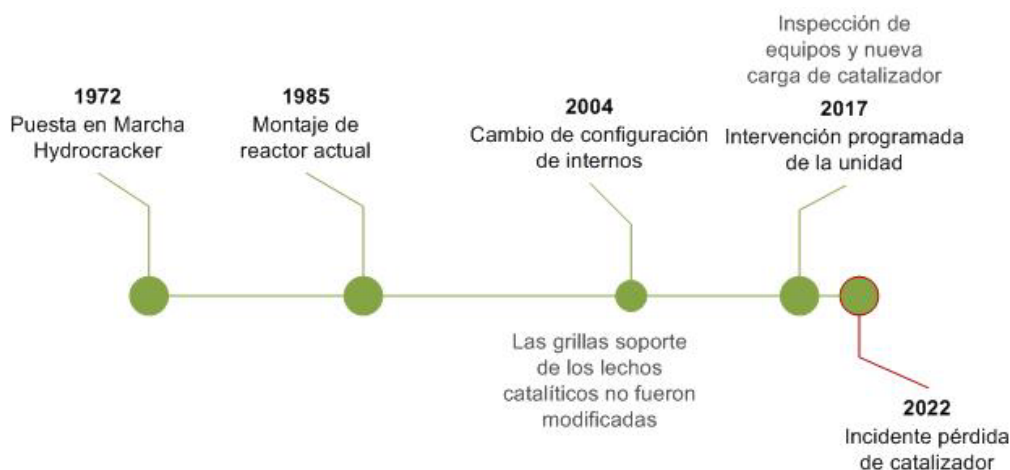
La unidad de Hydrocracking se puso en marcha en el año 1972 en el CILC de YPF. Trece años después la unidad tuvo cambio de reactores, tanto recipientes como internos. Posteriormente, en el año 2004 en un revamping de estos equipos se reemplazaron internos, exceptuando las grillas soporte de los lechos catalíticos en ambos reactores.

Figura N° 8. Línea de tiempo de reparaciones de los reactores

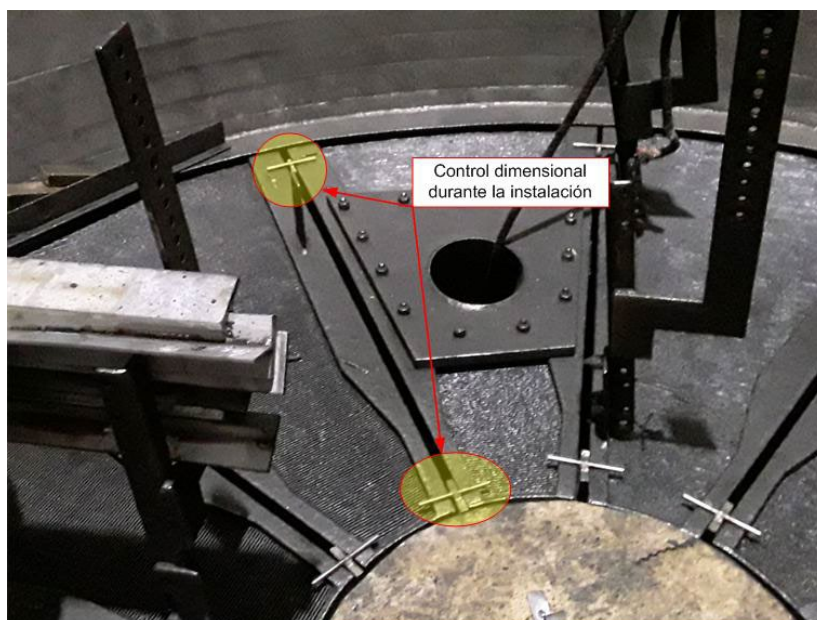
Figura N° 14. Procedimientos de montaje y control dimensional

Los trabajos de control dimensional y montaje fueron supervisados por ingenieros de Inspección y de Procesos para aceptar su calidad y permitir la posterior carga del reactor (Figura N° 14).. Dieron, a su vez, lugar a nuevos procedimientos de trabajo que se difundieron de forma corporativa.
