# **TROUBLESHOOTING DE CONDENSADORES DE SUPERFICIE**

## **UNIDAD COKE 1 – CILC – YPF S.A.**

Marcos David Cancio Montbrun, YPF S.A., marcos.cancio@ypf.com

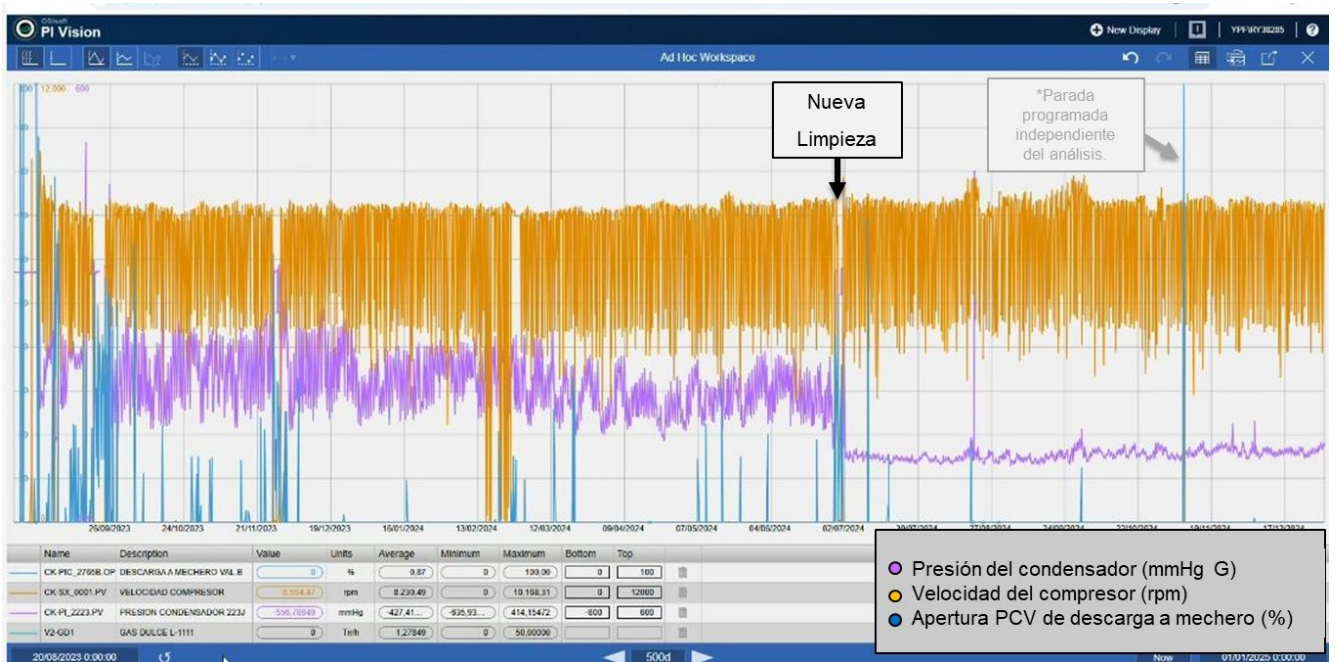
Además de la confiabilidad, cuidado del equipo rotante por estabilidad lograda en el proceso, otro beneficio directo asociado a la mejora es la disminución de las mermas a mechero que se producían por la disminución en la capacidad del compresor. En la siguiente gráfica se muestra como referencia en color violeta el vacío del condensador. En color azul se encuentran las aperturas a mechero del acumulador de aspiración del compresor.
