# **ANALISIS Y SOLUCION INTEGRAL DE LA FALLA EN UN INTERCAMBIADOR DE CALOR DE HIDROTRATAMIENTO: METODOLOGIA IMPLEMENTADA Y CONCLUSIONES OBTENIDAS**

Calvanese, Juan Martin, YPF S.A., [juan.calvanese@ypf.com](mailto:juan.calvanese@ypf.com)  
Barragan, Martin Hernan, YPF S.A., [martin.h.barragan@ypf.com](mailto:martin.h.barragan@ypf.com)  
Gimenez, Fernando Gabriel, YPF S.A., [fernando.gimenez@ypf.com](mailto:fernando.gimenez@ypf.com)  
Tumini, Tiziana, YPF S.A., [tiziana.tumini@ypf.com](mailto:tiziana.tumini@ypf.com)

Este trabajo aborda el análisis y resolución de la falla de un intercambiador de calor en una planta de hidrotratamiento de gasoil. La falla fue consecuencia de la pérdida de integridad de los tubos, lo que generó una fuga interna entre corrientes de proceso. Aunque no se produjo una pérdida al exterior, esta condición derivó en una contaminación cruzada que afectó la calidad del producto y provocó una parada no planificada de la unidad.

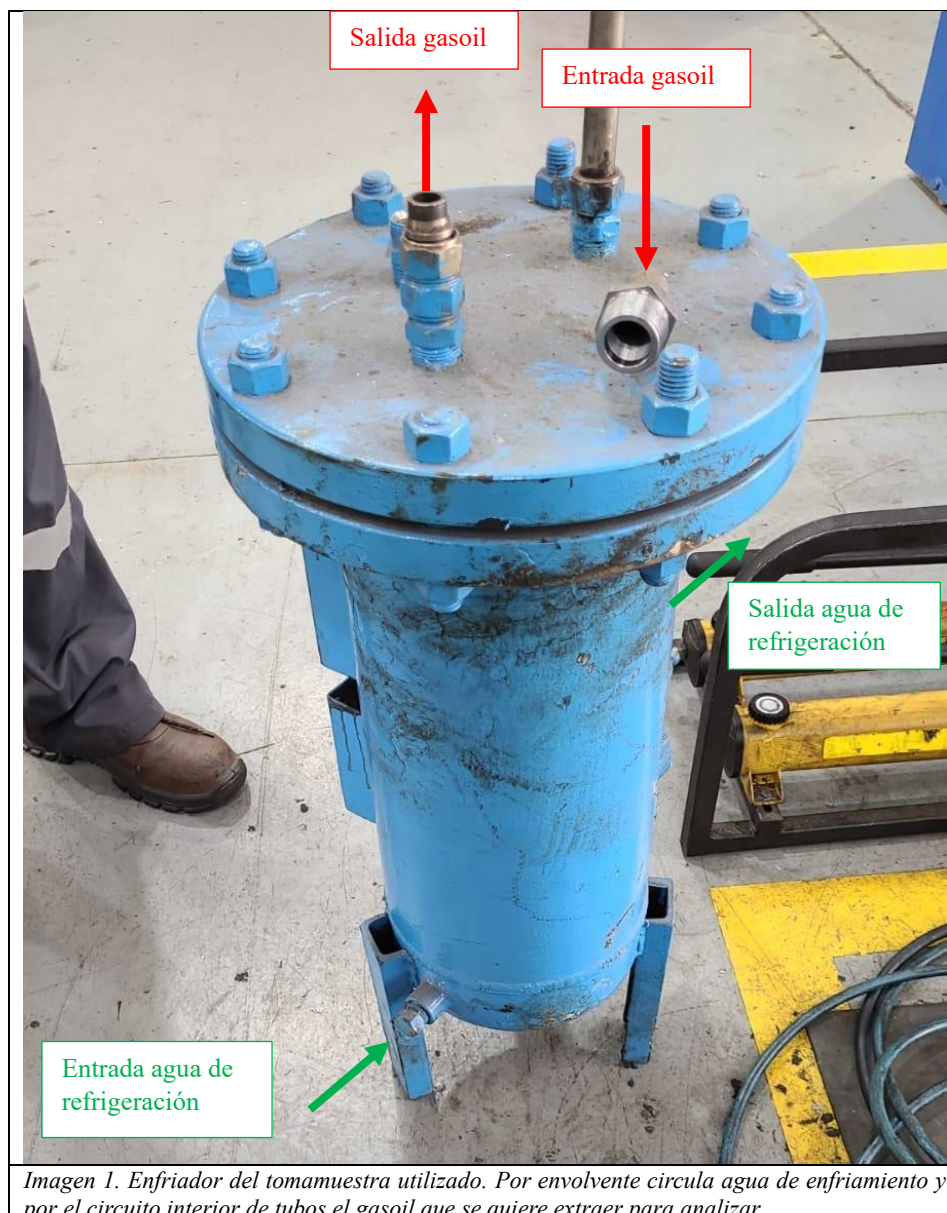
Una vez enfriado, el gasoil se embotelló para su análisis. La imagen 1 muestra el equipo utilizado y sus conexiones. Además del análisis cuantitativo en laboratorio, se utilizó la observación visual del color como indicador complementario de contaminación por azufre. En las imágenes 2 y 3 se comparan muestras con contenidos de azufre menores a 10 ppm y del orden de 200 ppm, respectivamente. Es importante destacar que la coloración marrón oscura se hace evidente aproximadamente dos horas después de la toma.

*Imagen 1. Enfriador del tomamuestra utilizado. Por envoltente circula agua de enfriamiento y por el circuito interior de tubos el gasoil que se quiere extraer para analizar.*

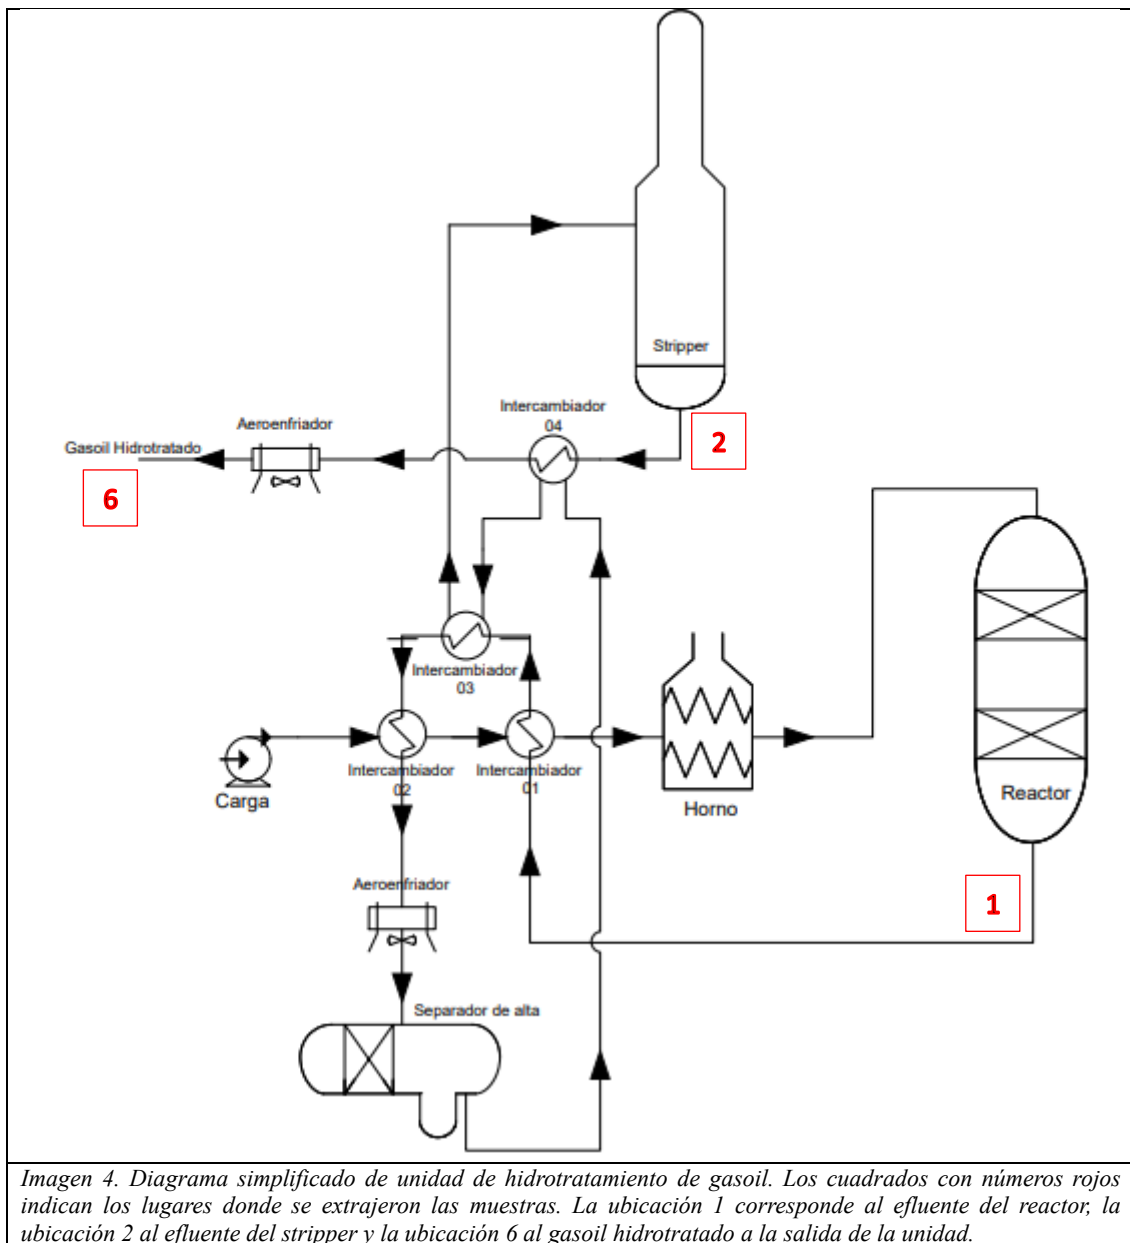
A fin de identificar el origen de la contaminación y descartar equipos involucrados, se llevó a cabo una secuencia planificada de extracción de muestras en puntos estratégicos de la unidad. En la imagen 4 se presenta un diagrama simplificado del sistema de carga y precalentamiento y del sistema de reacción, en el cual se indican, mediante numeración, los puntos específicos de muestreo.

Imagen 4. Diagrama simplificado de unidad de hidrotratamiento de gasoil. Los cuadrados con números rojos indican los lugares donde se extrajeron las muestras. La ubicación 1 corresponde al efluente del reactor; la ubicación 2 al efluente del stripper y la ubicación 6 al gasoil hidrotratado a la salida de la unidad.

1. Dado que el catalizador se encontraba próximo al final de su ciclo de vida, la primera hipótesis apuntó a una baja conversión en el reactor como causa del alto contenido de azufre. Por ello, se extrajo una muestra del efluente del reactor (ubicación 1, imagen 4). El resultado, visible en la imagen 5, presentó una coloración clara y brillante, descartando el agotamiento del catalizador.

2. La segunda hipótesis consideró una posible contaminación del fondo del stripper con la carga, originada por una pinchadura en el intercambiador 04. Se retiró una muestra del efluente del stripper (ubicación 2, imagen 4) y se la comparó con una muestra del producto final a la salida de la unidad (ubicación 6, imagen 4), dando como resultado valores iguales de azufre lo que indica que la contaminación se estaba produciendo aguas arriba del stripper.

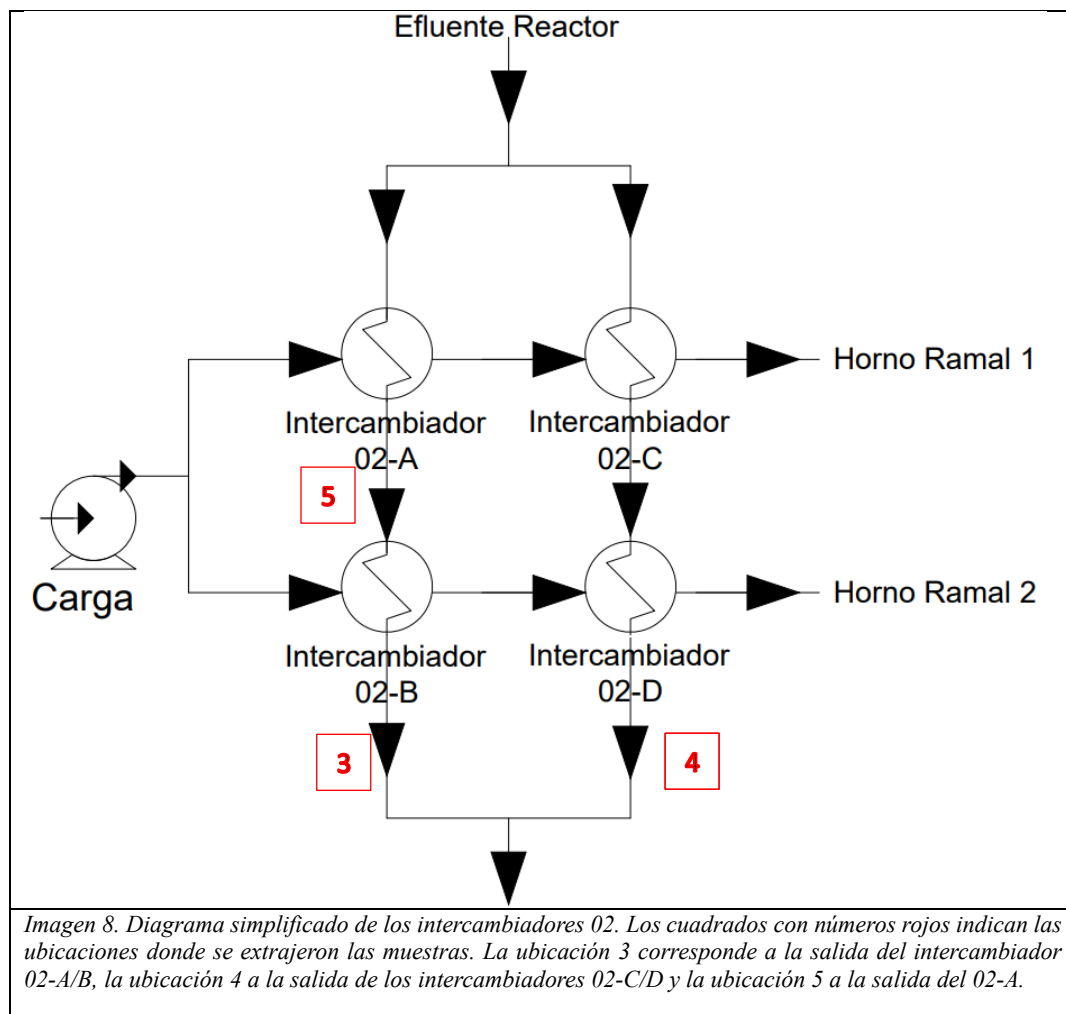
Como medida correctiva, se determinó que era necesario intervenir el intercambiador 02-B para anular el o los tubos pinchados. Este intercambiador pertenece a un conjunto de cuatro equipos (dos baterías en paralelo de dos equipos cada una), construidos con tubos en “U” tal como se muestra en el diagrama de la imagen 8.

Sin embargo, la intervención individual de una batería no es factible sin detener la unidad, debido a la ausencia de bloqueos y al desbalance que se generaría en los ramales del horno, lo que impide la operación estable. Por estas razones, fue necesario realizar una parada no planificada para efectuar la reparación del equipo afectado.
