## Depósitos en torre fraccionadora de Coque

En la nueva unidad de coquización retardada se detectó un incremento significativo en la caída de presión entre el tope de la torre fraccionadora principal y la descarga de los condensadores de cabeza, atribuido a la formación de depósitos orgánicos conocidos como gomas. Estos depósitos, originados por la polimerización de hidrocarburos livianos, impactaron negativamente en la eficiencia del proceso de fraccionamiento y la confiabilidad del sistema de compresión de gases.

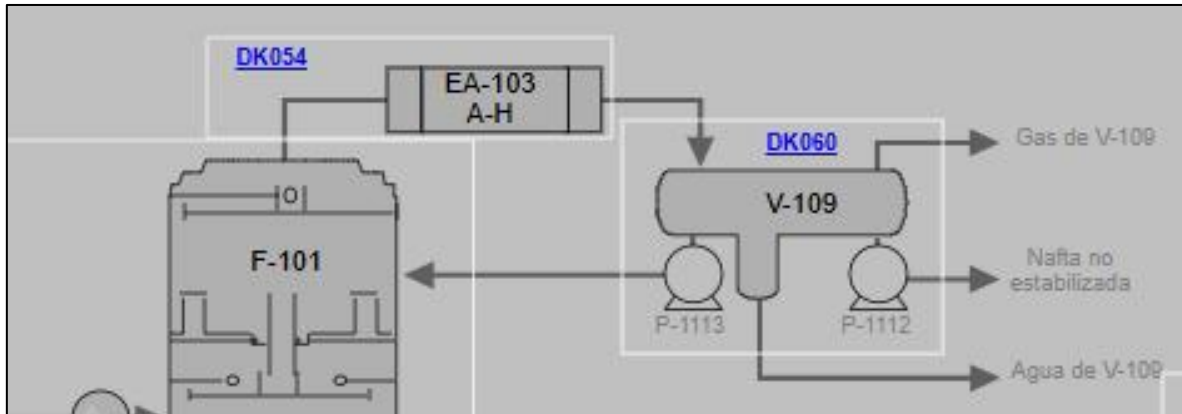
Figura 1: Sistema de tope de fraccionadora principal de DKU.

En el año 2021 se pone en servicio la nueva unidad de coqueo retardado en refinería Campana (por sus siglas en inglés “*Delayed coker unit - DKU*”). El diseño de esta nueva unidad consta de una etapa de condensación de tope de su fraccionadora principal (F-101) realizada mediante 8 aerorefrigeradores en paralelo (EA-103 A-H). Luego de la etapa de enfriamiento, la mezcla gas-líquido se dirige al separador trifásico de tope (V-109) en el cual se separan los gases de la fase acuosa y la fase hidrocarburo (véase *Figura 1*).

Durante el año 2023 se evidenció un aumento progresivo y significativo en la pérdida de carga entre el tope de la fraccionadora y el V-109 asociado al ensuciamiento del circuito de enfriamiento, comprometiendo no solo la eficiencia del fraccionamiento sino que también la confiabilidad del sistema de compresión de gases de tope (véase *Figura 3*).

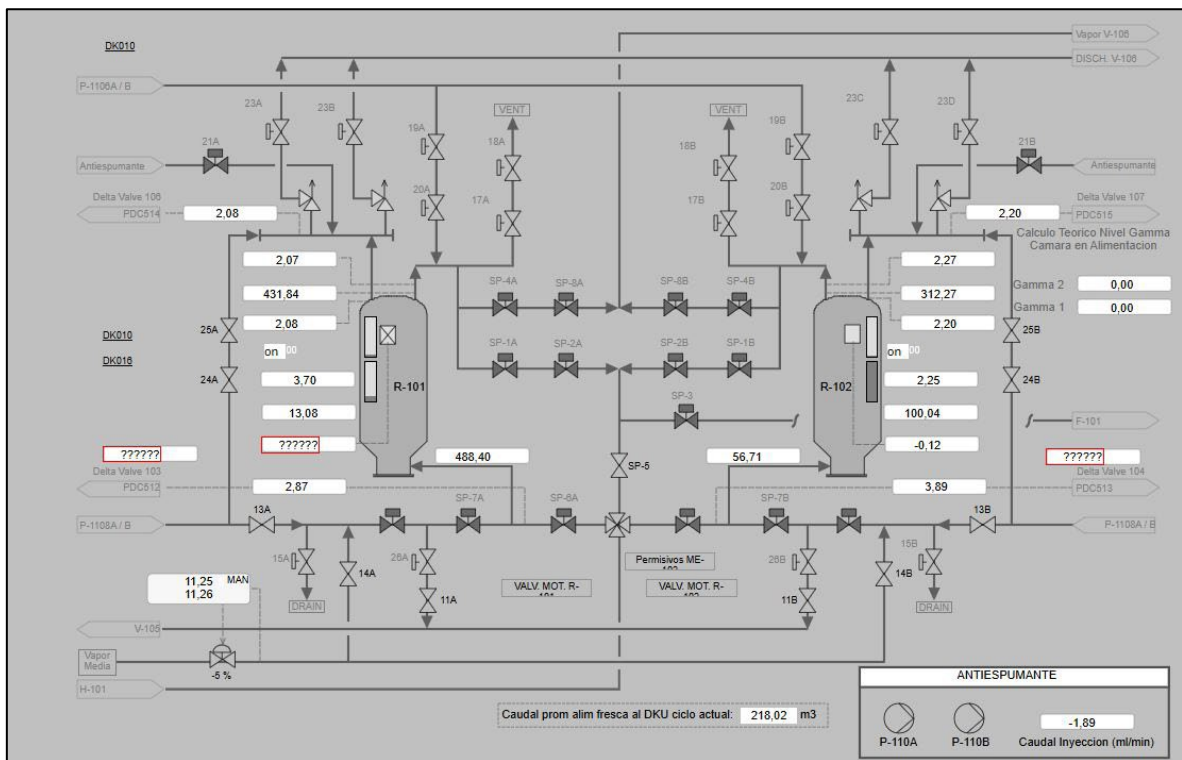
Figura 2: Sistema de cámaras de coque.

Por otro lado, con respecto a las cámaras de coque (R-101 y R-102), estas cuentan con un silenciador de tope, cuya función es disminuir los ruidos generados durante la etapa de vaporizado (véase *Figura 2*).

Como resultado de dicho monitoreo se descubrieron deficiencias en la maniobra asociadas a la presurización de las cámaras de coque por taponamiento de los silenciadores existente, esto obligaba a finalizar previamente el desplazado con vapor en comparación con la ventana recomendada por la industria (véase *Figura 5*).
