## PROGRAMA DE PARO DE PLANTAS DE AMINAS ABRIL 2002

**Miguel Sánchez – Carlos Gorosito – Carlos Labadie – Eduardo Marcantoni**  
**RESPOL – YPF**  
**Yacimiento Loma la Lata, Pcia. Neuquén**

### RESUMEN

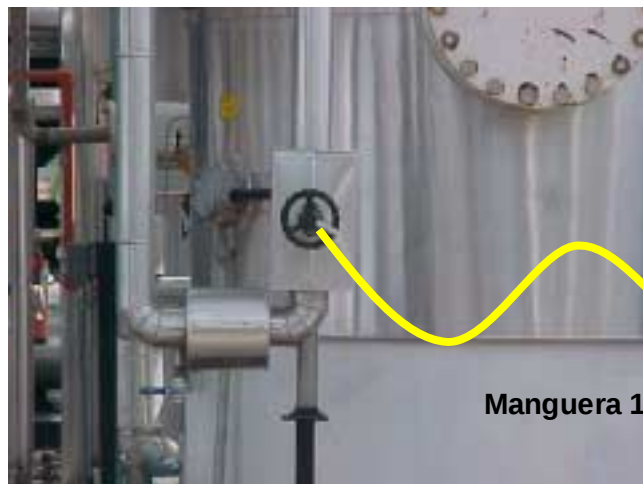
**Desmontar  
colocar en  
una salida a  
para  
red contra**

**válvula retención 2" y  
su lugar un codo con  
45° con acople de 1 ½"  
conectar manguera de la  
incendio**

**Manguera 1 ½" Lavado T-501 B/C**

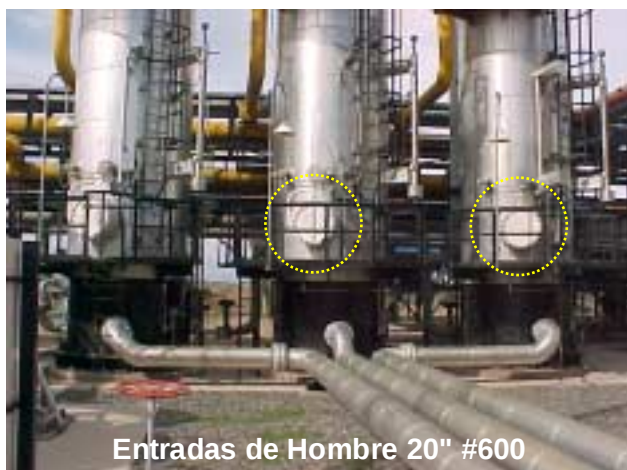
APERTURA T-501

**Entradas de Hombre 20" #600**

1) Desarrollar etapas que involucren apertura de las bridas de los pasos de hombre superior e inferior de 20" de la torre, ajustando a las condiciones de seguridad que demande, ídem a FASE-I.
