## ANÁLISIS PRELIMINAR DE COLAPSO DE POZOS EN ANTICLINAL PERALES SUR: ¿UNA RESPUESTA A LA HETEROGENEIDAD DEL RESERVORIO MULTICAPA?

Palabras clave: Colapso de casing, Levantamiento superficial, Fm. Bajo Barreal

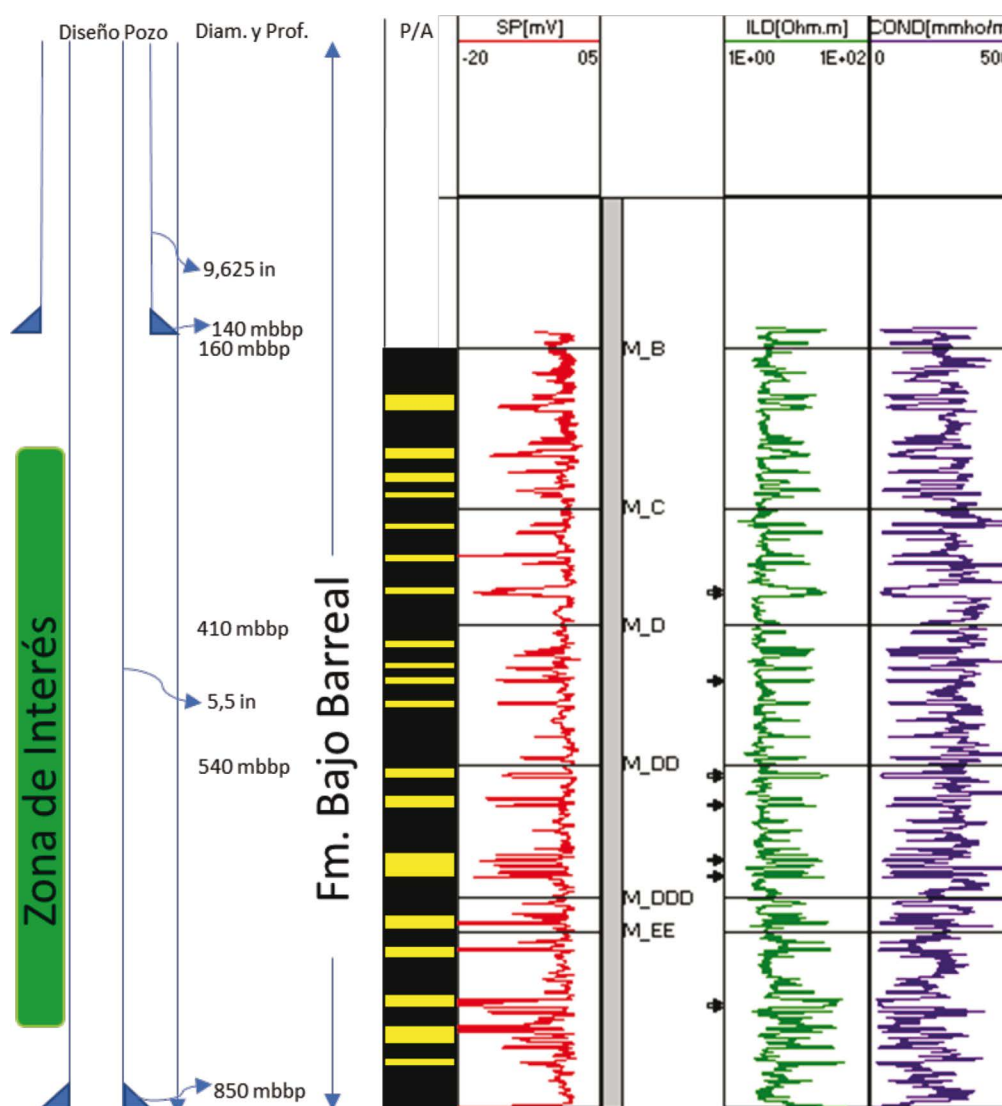
Figura 5. Pozo característico del área. Se muestra el diseño de pozos y tipos de cañerías usadas, relación de pelitas y arenas donde se observan que los paquetes de arenan quedan serparados por intervalos pelíticos de espesor significativo. Principales marcadores de referencia que permite dividir localmente la Fm. Bajo Barreal. Aspecto de la respuesta eléctrica para el área de dicha unidad con las curvas de SP, Resistividades (ILD) y conductividad.

Estas secuencias finas en general superan los 20 metros de espesor.
