# **EXPERIENCIA DE REVEGETACIÓN CON EJEMPLARES DE PALO SANTO (BULNESIA SARMIENTOI) Y ALGARROBO BLANCO (PROSOPIS ALBA) EN UN AREA PETROLERA EN EL BOSQUE CHAQUEÑO DE FORMOSA**

Pablo Arabadjian (pabloarabadjian@madalenaenergy.com), Irene Rives (irenerives@madalenaenergy.com), Diego Rosa (diegorosa@madalenaenergy.com)  
Madalena Energy Argentina SRL.

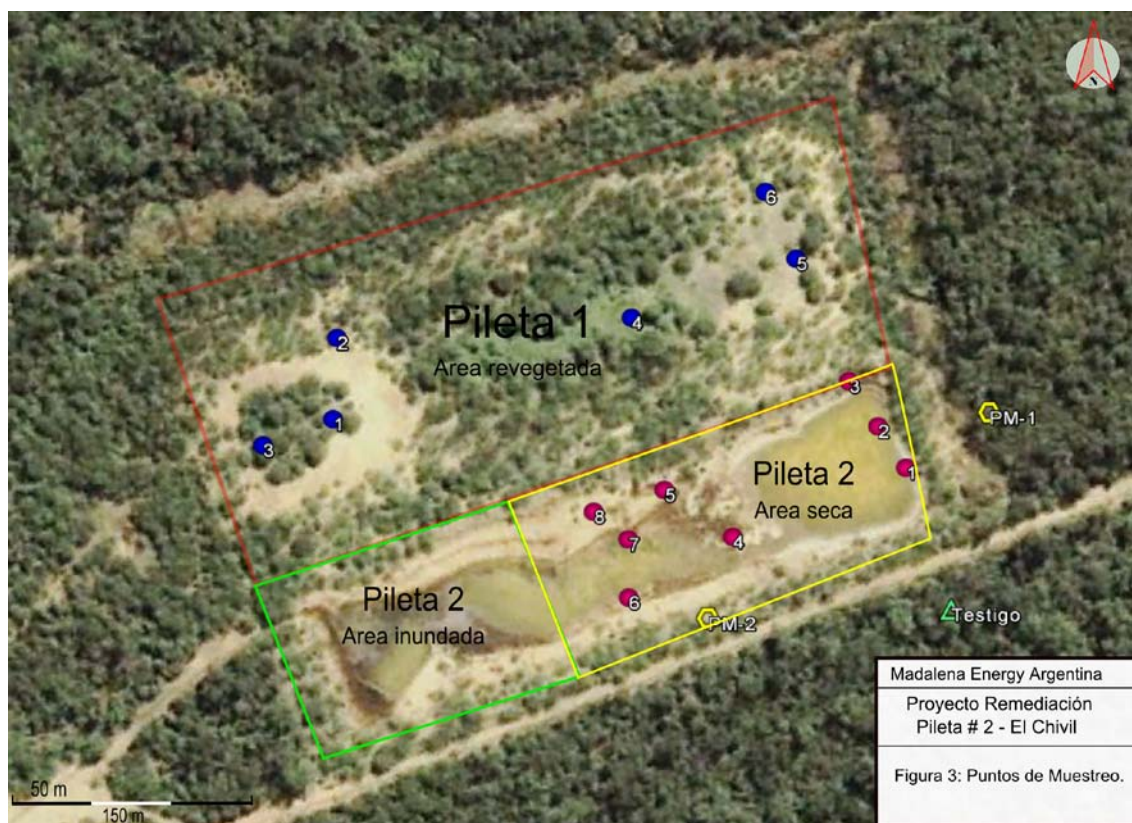
Figura 3: Puntos de Muestreo

En cada calicata se evaluó el perfil en profundidad, la textura del suelo y la potencial presencia de hidrocarburos, tomándose muestras de suelo a una profundidad de 1,5 y/o 3,0 metros, seleccionadas de acuerdo a la inspección del perfil. Adicionalmente se tomaron 6 muestras de suelo a 1,5 m de profundidad en el sector correspondiente a la ex - pileta N° 1 (Puntos azules en la Figura 3), y dos muestras testigo a 1,5 y 2,5 metros de profundidad en un punto del interior del bosque nativo alejado de las piletas (Rombos amarillos en la Figura 3). Estas muestras se adquirieron empleando una sonda manual

Los pozos se ubicaron al este y al sur de la Pileta N° 2 (pozo de monitoreo 1 y 2 respectivamente) (Fig. 3). Ambos pozos se perforaron hasta una profundidad de 15 m.

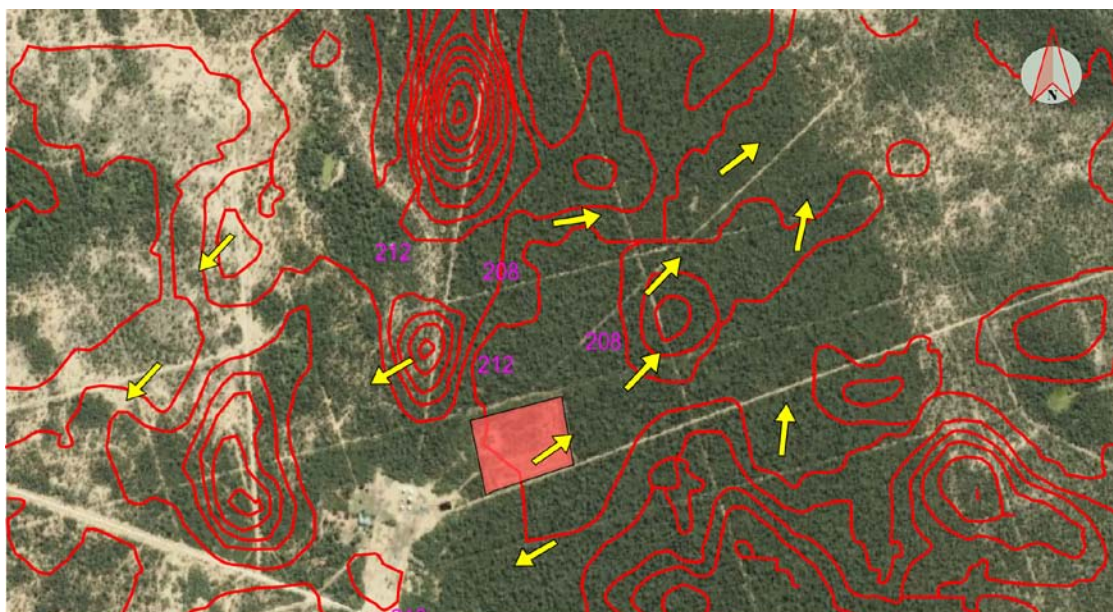
*Figura 4: Curvas de nivel y sentido de escurrimiento*

Sobre la base de un Modelo Digital de Terreno del área se determinó la dirección de la escorrentía superficial y las pendientes naturales. Se estimó la dirección de un posible nivel freático y se diagramó un esquema de pozos de monitoreo. Para este caso, la consultora encargada de la remediación empleó el Modelo Digital de Elevaciones (MDE) del satélite ASTER, con imágenes provistas por el Instituto Nacional de Pesquisas Espaciales (INPE) de la República Federativa de Brasil. Sobre la base de este análisis y de los perfiles obtenidos en las calicatas de sondeo en el sector sin agua en superficie de la Pileta 2, se planteó la ubicación de dos pozos de monitoreo para constatar o descartar la presencia del acuífero libre, asumiendo que las características de la escorrentía subterránea imitan la de la escorrentía superficial.

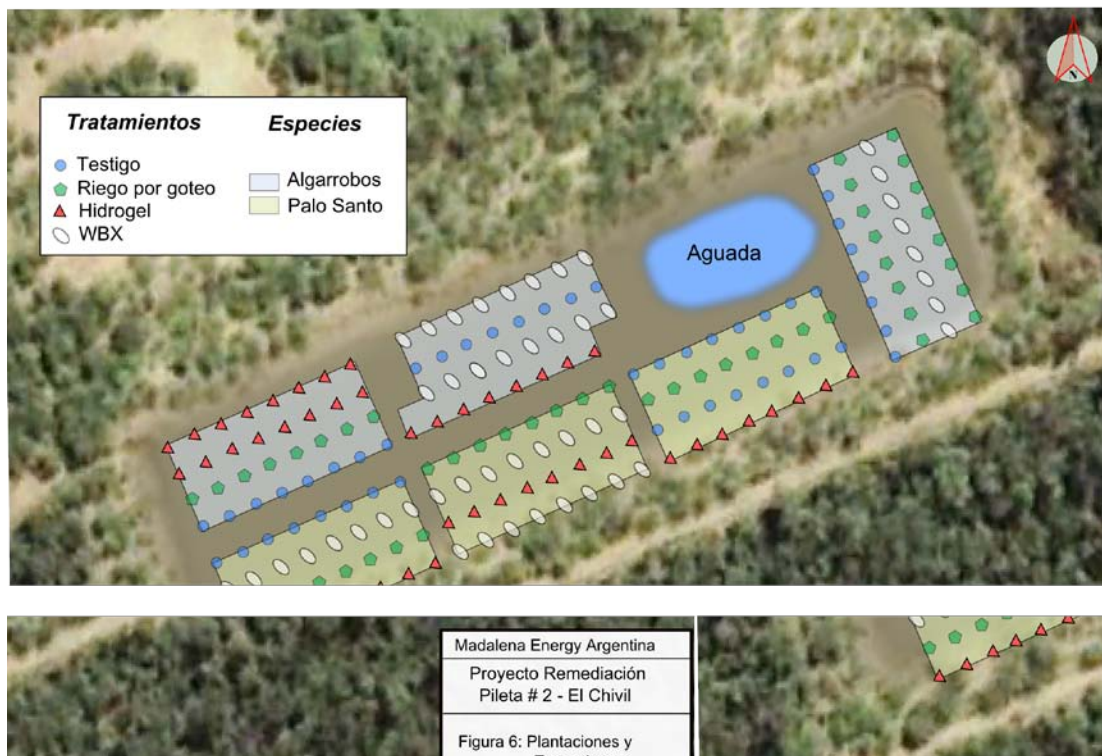
Figura 6: Plantaciones y tratamientos

En el mes de Abril de 2015 Madalena Energy junto a la Escuela Técnica El Quebracho dieron inicio a la forestación con las especies seleccionadas. Con el fin de evaluar el comportamiento de las especies plantadas frente a distintos sistemas de riego, se aplicaron tres tratamientos de riego y un testigo. Las técnicas incluyeron; riego por goteo, hidrogel y un sistema de almacenamiento de agua, cuya denominación comercial es waterboxx, en adelante WBX. La Figura 6 muestra la disposición de las especies arbóreas y los tratamientos aplicados.

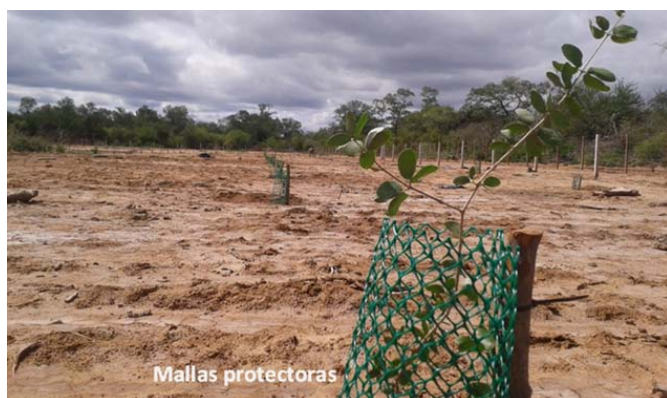
*Fotografía 8: Protección de plantines con malla plástica*

A cada planta, una vez finalizada la forestación, se le colocó una malla protectora de roedores (Salvo a aquellas tratadas con WBX).

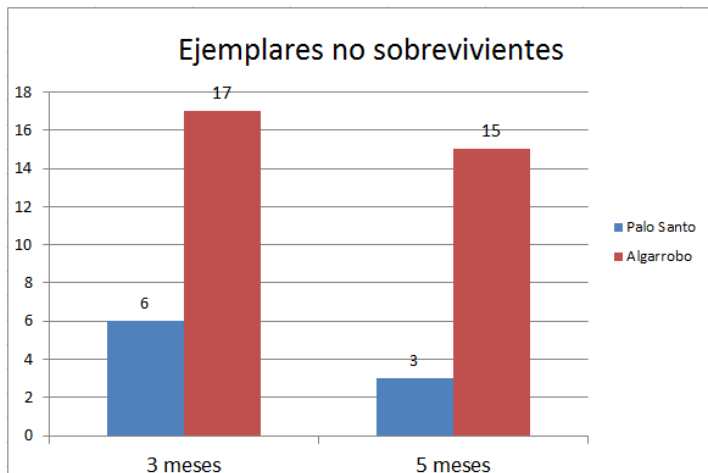
Figura 7: Ejemplares no sobrevivientes por muestro

El crecimiento de las plantas fue relevado cada tres meses. En el primer muestreo realizado, se detectó un 6% de mortalidad en los ejemplares de Palo Santo, debido a la aparición de zonas con mayor concentración de sales y otras que se anegaron. La mortandad sobre ejemplares de algarrobo alcanzo el 18%. En esta primera etapa se reemplazaron los ejemplares muertos con nuevos renovales.

Para el segundo muestreo, llevado a cabo promediando el quinto mes de la experiencia, los porcentajes de mortandad fueron en general menores, representando un 3% para el caso del Palo santo y un 15% para los algarrobos.

La mortandad fue provocada por las características salobres del suelo; el tratamiento más perjudicado fue el tratado con hidrogel. Fuera de esto los plantines de ambas especies presentan un óptimo crecimiento con brotes y buen estado sanitario.

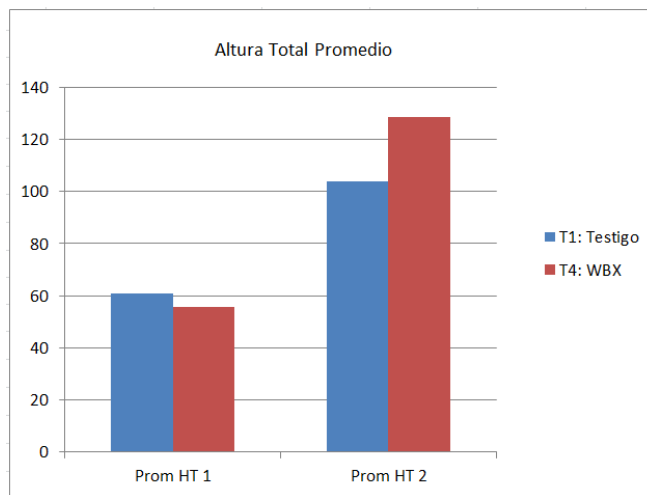
Figura 8: Crecimiento en altura. Comparativa

Las alturas de la primera medición de los dos tratamientos fueron prácticamente iguales. Sin embargo, las alturas de la segunda medición fueron diferentes: promedio de HT de WBX fue de 128,5 cm mientras que el promedio de HT del Testigo fue de 103,7 cm.

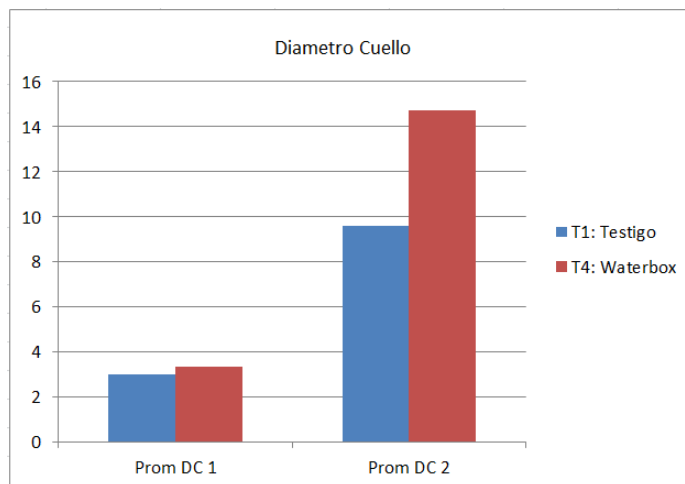
Figura 9: Diametro de cuello comparativo

En cuanto al DC 1, los valores también eran prácticamente iguales, pero el DC 2 tuvo una diferencia de 5,12 cm (14,72 cm para WBX y 9,6 para testigo)

Se observa para las dos variables (HT y DC), que las plantas que más crecieron fueron las del T4: WBX.

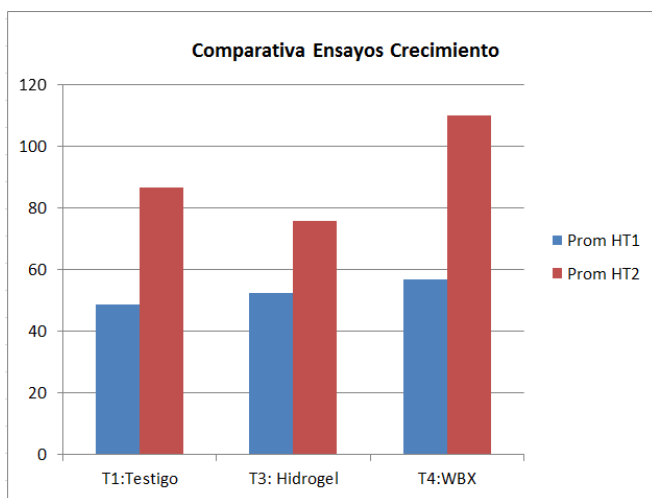
Figura 10: Resultados crecimiento Palo Santo

En el caso de los ejemplares de Palo Santo, se observaron resultados similares, mostrando mejor crecimiento aquellos sometidos al uso de acumuladores artificiales de agua, particularmente el WBX.

Los ejemplares sometidos a tratamiento de riego por goteo no pudieron ser evaluados ya que no hubo un aporte constante de colaboración para el riego y se comportaron prácticamente igual que los testigos.
