# **EVALUACION DE INTEGRIDAD DE CAÑERÍA EN POZOS DE LA CUENCA DEL GOLFO SAN JORGE (ARGENTINA)**

**Martín Cerdá, Halliburton Argentina S.A., martin.cerda@halliburton.com**  
**Claudio Quintavalla, Halliburton Argentina S.A., claudio.quintavalla@halliburton.com**  
**Victor Salas, Pan American Energy, vsalas@pan-energy.com**

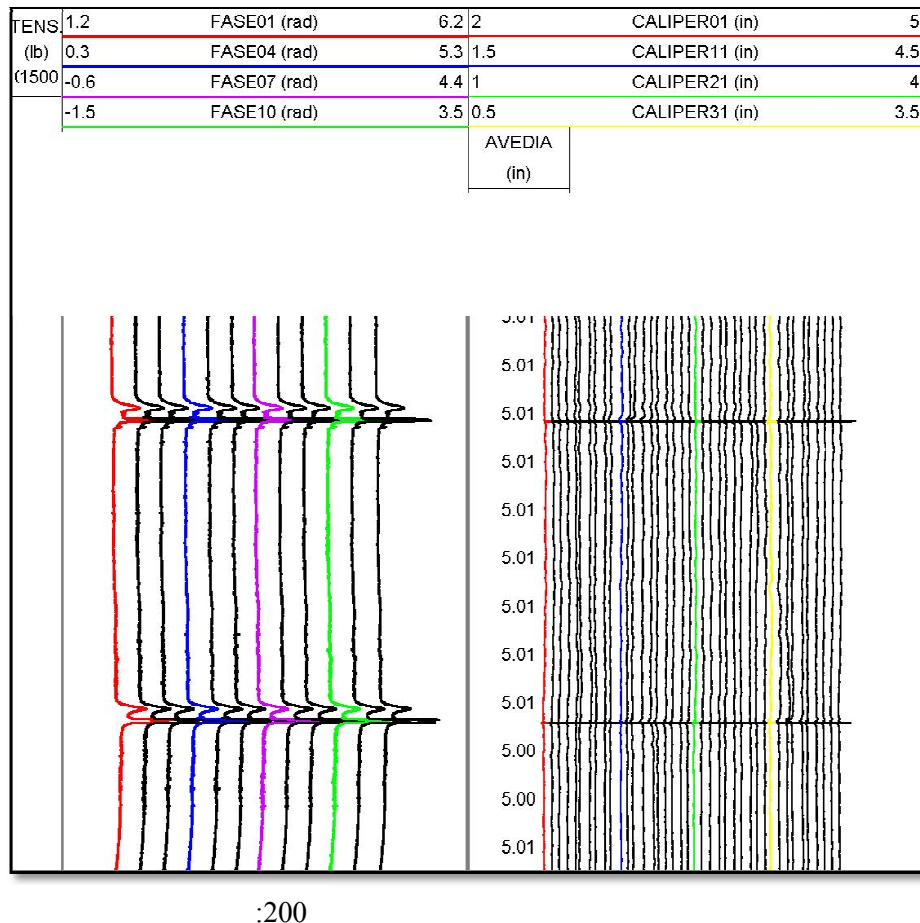
Ambas tecnologías pueden ser registradas por separado, pero su mayor potencial se encuentra cuando ambas se combinan, logrando así la mejor opción para conocer las condiciones externas e internas de una cañería. En la figura 3 se observa la respuesta de ambas tecnologías en conjunto. (Figura 3)

En el primer track de la izquierda se encuentra la información de la herramienta magnética, la cual muestra una deflexión de su fase hacia la derecha en presencia de un incremento del espesor (cuplas) y de manera inversa lo hará si hay una disminución del espesor (agujeros, corrosión, pitting). Cuando las condiciones del espesor del casing son buenas, las mediciones tendrán un comportamiento lineal tal cual se ve en la figura 3. Las 12 fases son graficadas en un plano para representar la condición del casing en sus 360°. Los colores son indicativos de los sensores de la herramienta, siendo el color rojo para el 1° sensor.

En el track de la derecha, está presente la lectura de los 40 dedos graficando la condición interna del casing. Al igual que la presentación de la herramienta magnética, las 40 mediciones están en forma de plano cubriendo los 360° de la cañería. La interpretación de la información de dicha tecnología presenta una deflexión hacia la derecha en presencia de un incremento del radio de la cañería y una deflexión hacia la izquierda, en presencia de una disminución del radio. Al igual que la herramienta magnética, los colores sirven para identificar cada una de las mediciones, siendo el color rojo para el primer caliper, el azul para el caliper n° 11 y así sucesivamente.

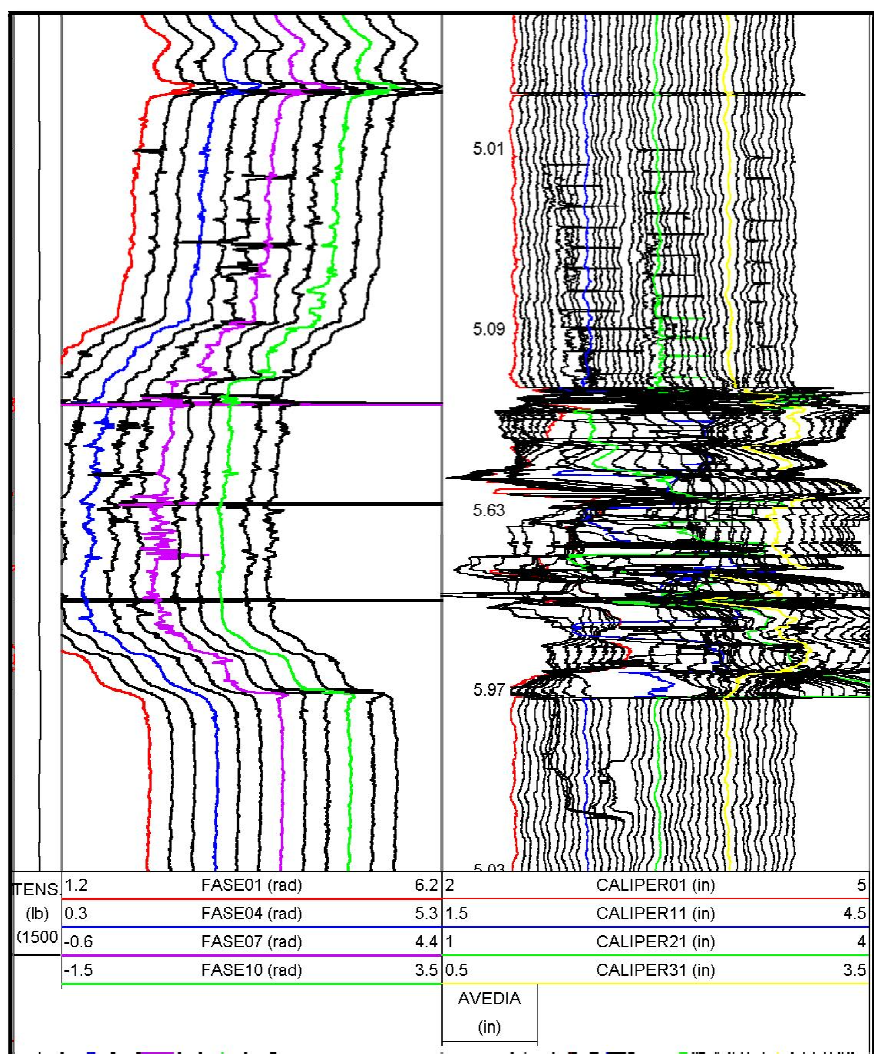
En presencia de anomalías, roturas, restricciones en una cañería tendremos respuestas similares a la de la figura número 4. Dicha información es obtenida en tiempo real.

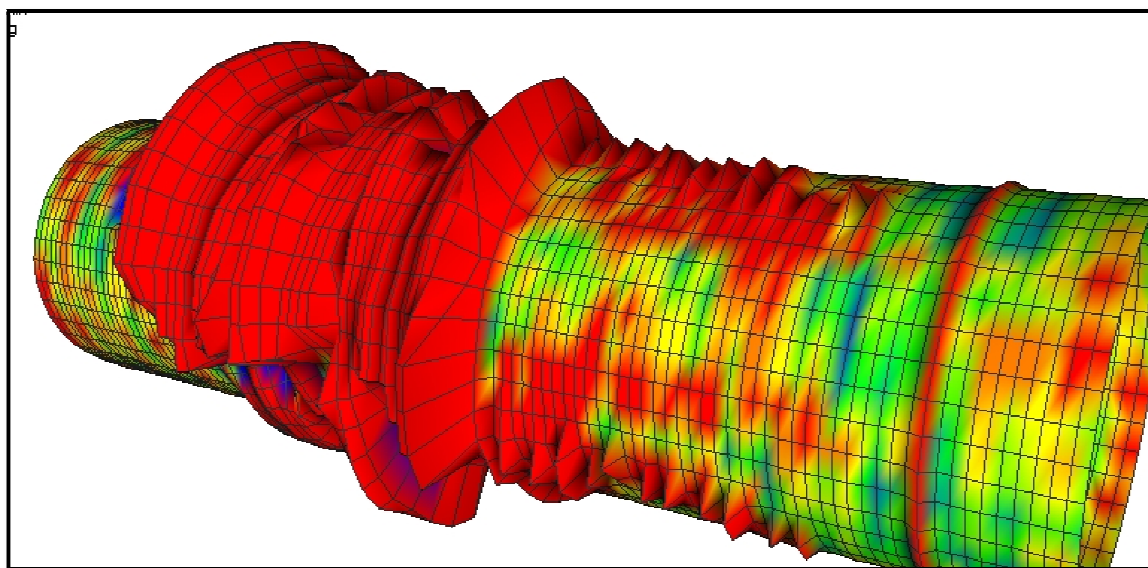
Se realiza un análisis 3D de las condiciones internas de la cañería para constatar con mayor certeza la rotura (figura 5)
