## **Integridad de Pozos Inyectores en Campos Maduros – Técnica del Casing Suplementario**

Departamento de Ingeniería de la Vicepresidencia de Operaciones SINOPEC Argentina

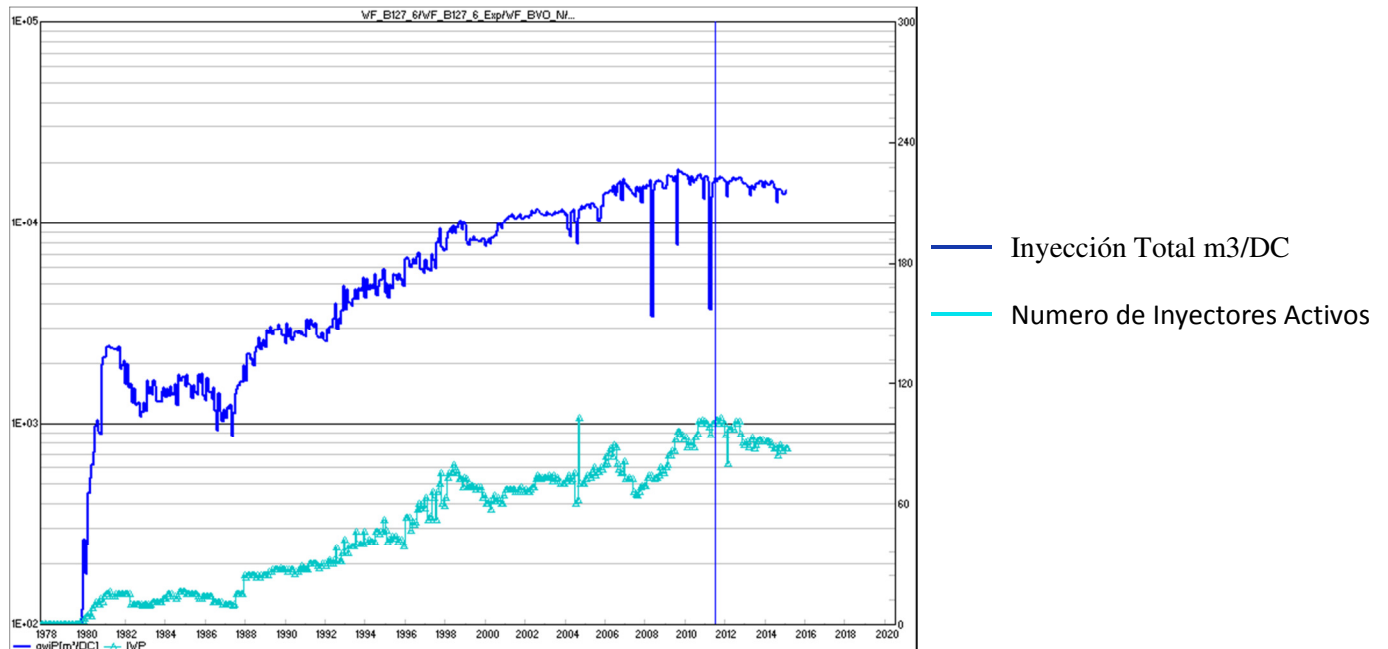
En la figura n°1 se muestra la evolución desde principios del año 1980 hasta la actualidad de los volúmenes totales diarios de inyección en m3/DC y la evolución de los inyectores totales activos en los yacimientos que hoy opera SINOPEC Argentina.

Con la implementación de diferentes proyectos de secundaria / sumideros la cantidad de inyectores activos crece a lo largo de los años, en el 2006 se observa una caída brusca en el número de inyectores activos.

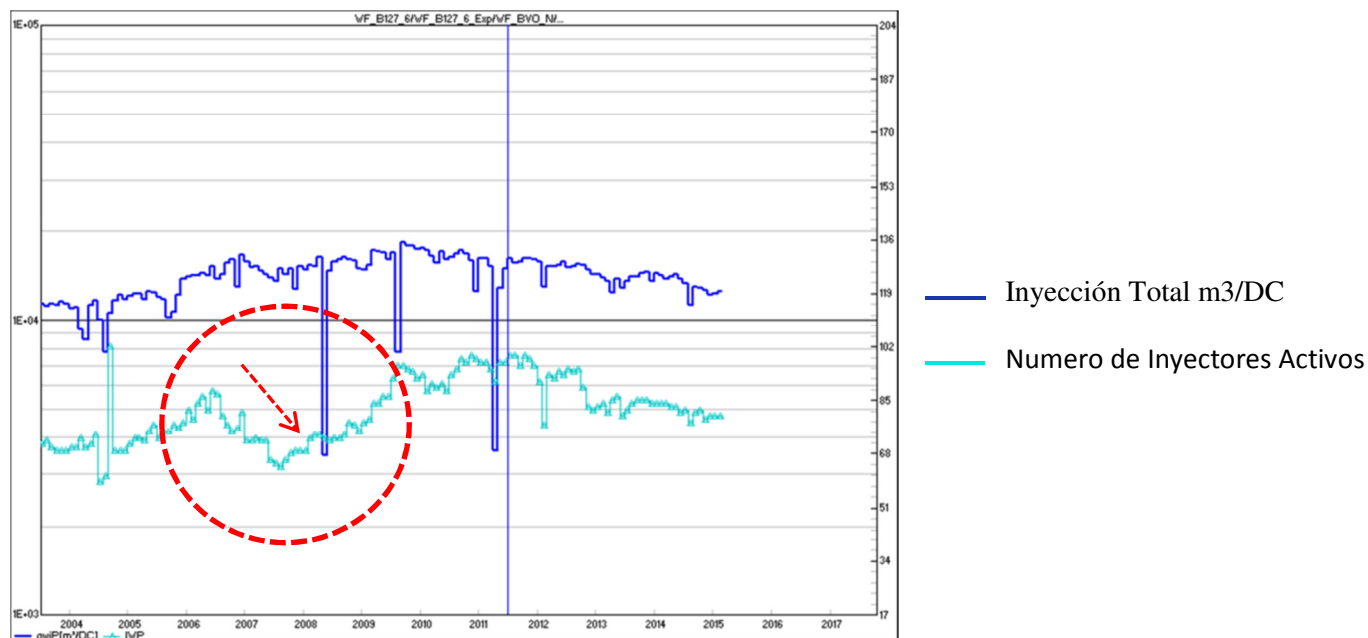
La figura n° 2 se muestra como a partir del 2006 donde la nueva disposición que regula los inyectores en la provincia de Santa Cruz entra en vigencia se generan auditorias que cierran más del 30% de los inyectores activos en un lapso de no más de un año.

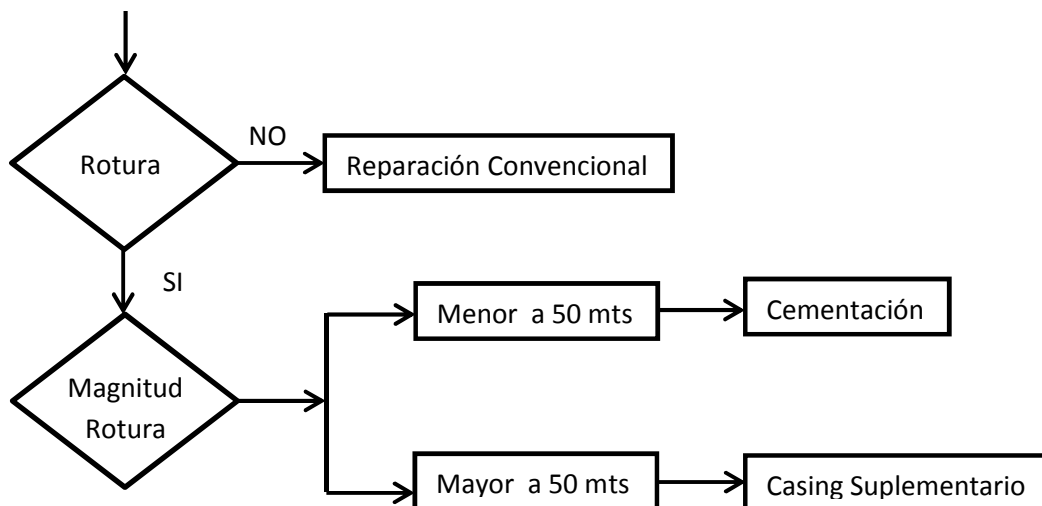
Figura n°13 Matriz de Toma de Decisiones

El escenario de una prueba de hermeticidad del casing con resultado negativa plantea dos alternativas que son definidos por la magnitud de la rotura del casing:

-Para roturas de menos de 50 mts de longitud la reparación se puede plantear con técnicas de cementación convencional.

-Para roturas de más de 50 mts de longitud la reparación se plantea bajando un casing suplementario.

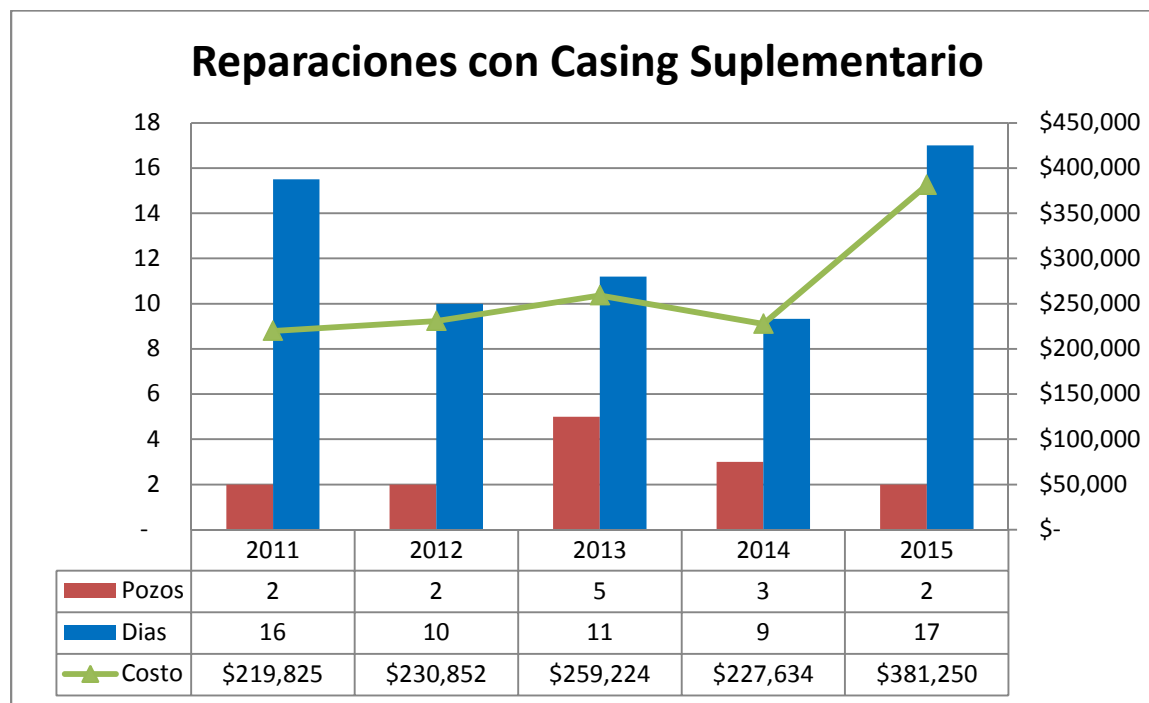
Figura n° 14 Evolución reparaciones con Casing Suplementario

Analizando el campo donde se realizaron la mayor cantidad de reparaciones (65%) de inyectoros se puede ver en la siguiente grafica la evolución en los años de los gastos y días insumidos para reparaciones de pozos inyectoros con casing suplementario:

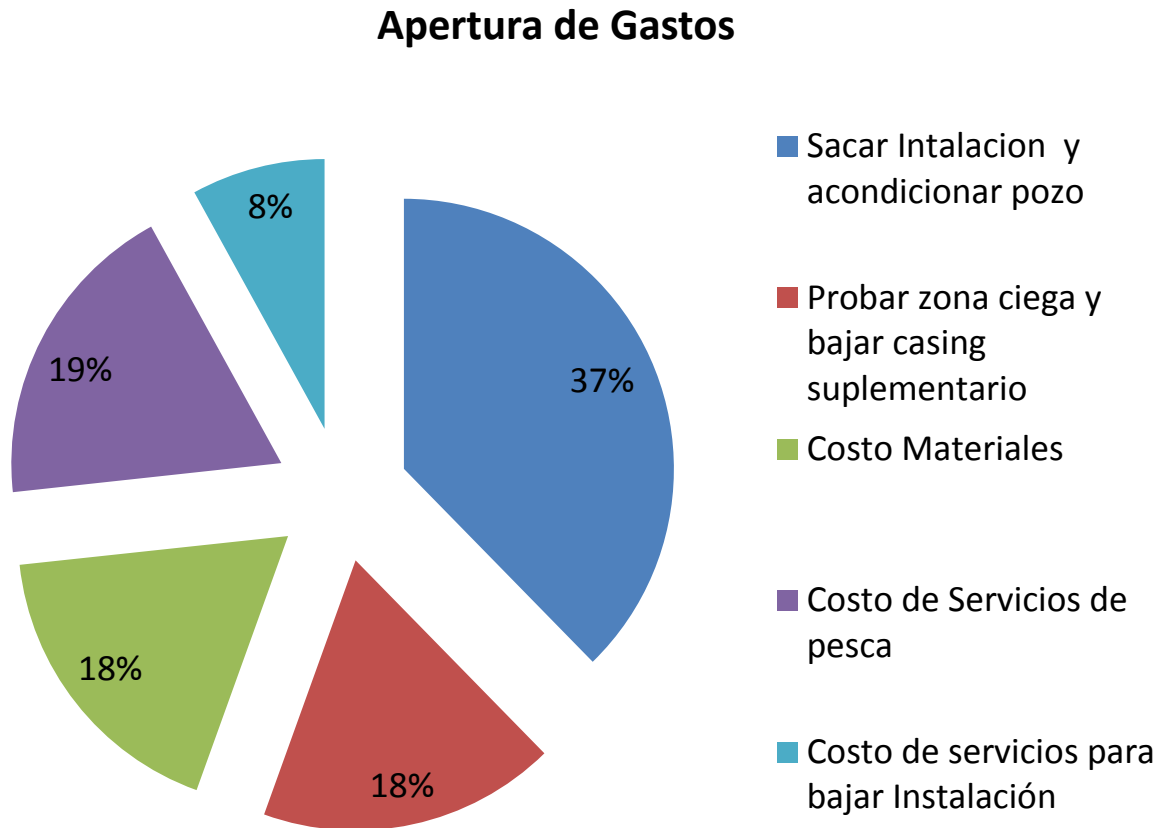
Figura n° 15 Apertura de Gastos Reparación Pozo con Casing Suplementario

Para el análisis del año 2015 donde el gasto y los días operativos para reparar un pozo inyector con Casing Suplementario se incrementa en relación al año 2014 se analiza puntualmente el caso de un pozo con una apertura de los gastos:

Cuando analizamos la apertura de los gastos del pozo reparado en el año 2015 podemos concluir que el 37% del costo-días se debió a trabajos para recuperar la instalación de inyección que tenía el pozo al momento de ingresar a repararlo con equipo.
