## **Prolongación de la vida útil de las instalaciones del pozo mediante la utilización de varillas grado KD**

Ing. Juan Manuel Garro; PLUSPETROL S.A. [jmgarro@pluspetrol.net](mailto:jmgarro@pluspetrol.net)  
Ing. Juan Ignacio Lapuente; PLUSPETROL S.A. [jlapuente@pluspetrol.net](mailto:jlapuente@pluspetrol.net)

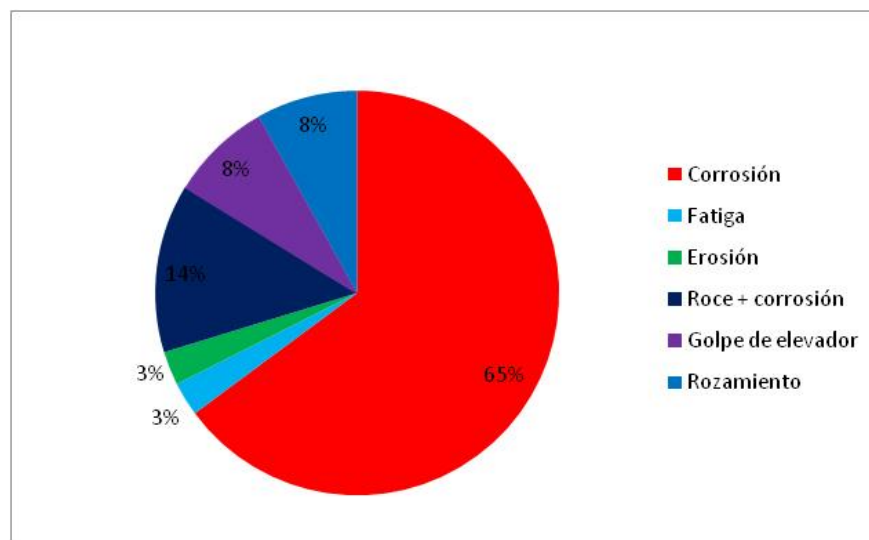
Figura 3: Causales de pesca de varillas de bombeo (colocar título en el gráfico)

De aquí se puede observar que la corrosión, al ser la problemática con mayor ocurrencia, será nuestro objetivo de estudio.

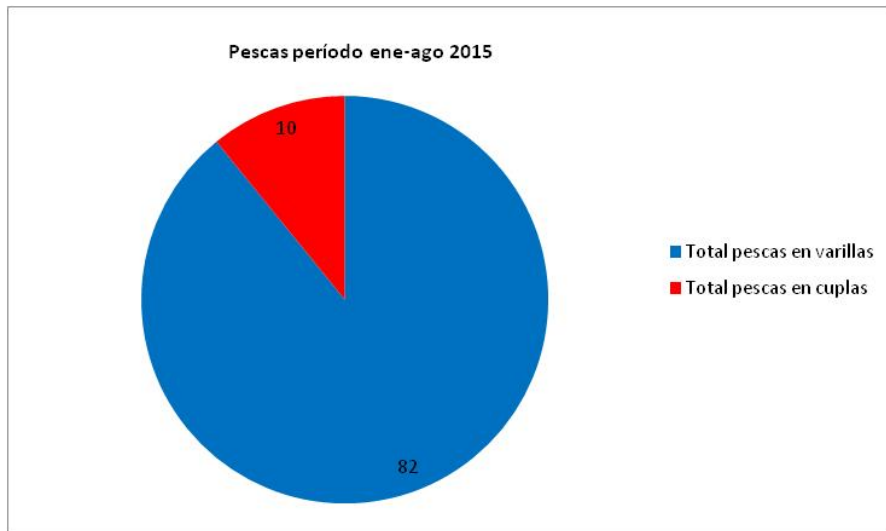
Figura 5: Distribución de fallas en varillas

Debemos discernir entre estos ya que son diferentes constructivamente, dimensionalmente y con solicitudes mecánicas dispares. Se confeccionó una base sobre datos reales de campo, la cual, permitió identificar que la problemática se localiza principalmente en el cuerpo de las varillas de bombeo.

Todos estos datos hicieron que el problema fuera identificado y acotado como ***pescas en cuerpo de varilla de bombeo por acción de la corrosión carbónica***. Este será el eje de estudio, a partir del cual se sustentarán las hipótesis para solucionar el inconveniente descrito. A modo de ejemplo se puede mostrar el caso testigo, donde se observa la falla en cuerpo, por acción de corrosión carbónica.

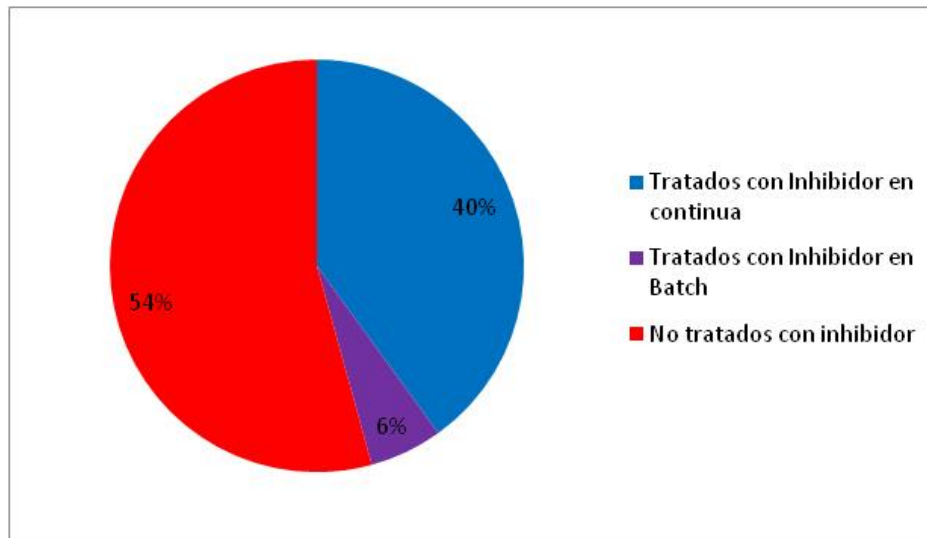
Figura 9: Distribución de pescas en función de pozos con tratamiento químico

Dentro del estudio realizado sobre las pescas, se analizó la incidencia de las mismas en pozos tratados con inhibidor de corrosión (en continua y batch). Observando que el 54% de las pescas se dieron en pozos sin tratamiento.

Este 46% de pescas en pozos tratados, se debe a una combinación de factores entre los cuales el rozamiento tiene una incidencia muy importante ya que provoca que se desprenda la película protectora del inhibidor y que se produzca el ataque corrosivo en la varilla que roza contra la pared interna del tubing. También podemos mencionar el estrangulamiento de la poliamida y la falla de dosificación como otras causas que inciden en la eficiencia del tratamiento.

Este gráfico contribuye a identificar la necesidad de tomar alguna acción sobre pozos que no están tratados, ya sea por “incluir los mismos en el Programa de Tratamiento Químico” o en su defecto “Introducir un cambio en la composición química del material”.
