## **AMENAZA DE DAÑOS POR TERCEROS: Acciones de evaluación y mitigación**

Francisco Stefanoni  
Transportadora de Gas del Sur  
[francisco\\_stefanoni@tgs.com.ar](mailto:francisco_stefanoni@tgs.com.ar)

TGS opera el gasoducto Rodríguez-Pacheco que se ubica en una zona densamente poblada, esto implica que el gasoducto en estudio es particularmente susceptible a la amenaza de daño por terceros (accidental e intencional) y por lo tanto, es considerada en el presente trabajo que describe acciones de mitigación y prevención realizadas.

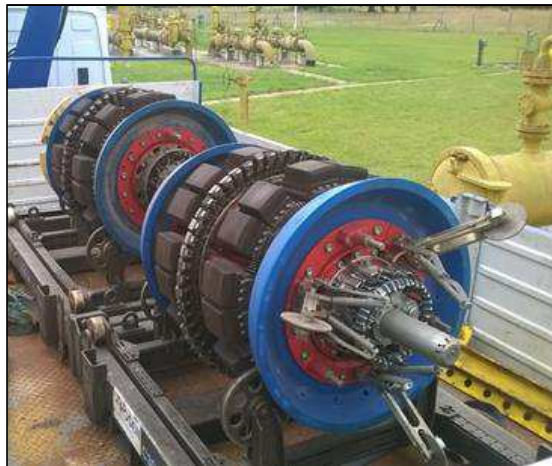
- a. Análisis específico de defectos en costuras longitudinales a partir de la información recabada a través de la herramienta de Inspección Interna (ILI), no detectándose anomalías relevantes.

Figura 2.- Herramienta de Inspección Interna (ILI)

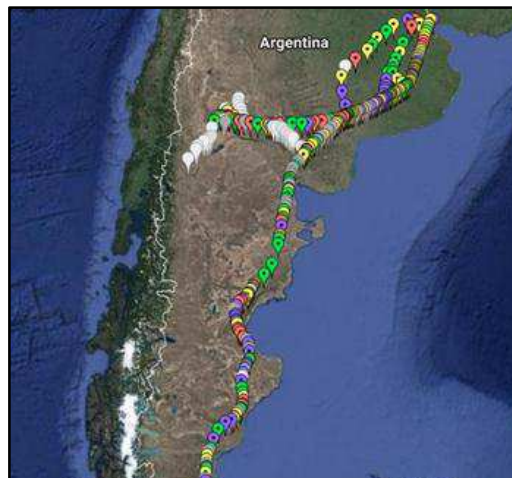
- b. Se implementó un sistema de monitoreo continuo de las Unidades de Protección Catódica por corriente impresa a los efectos de verificar su correcto funcionamiento "On Line

Figura 3.- Vista de Pantalla de Monitoreo UPCCIs

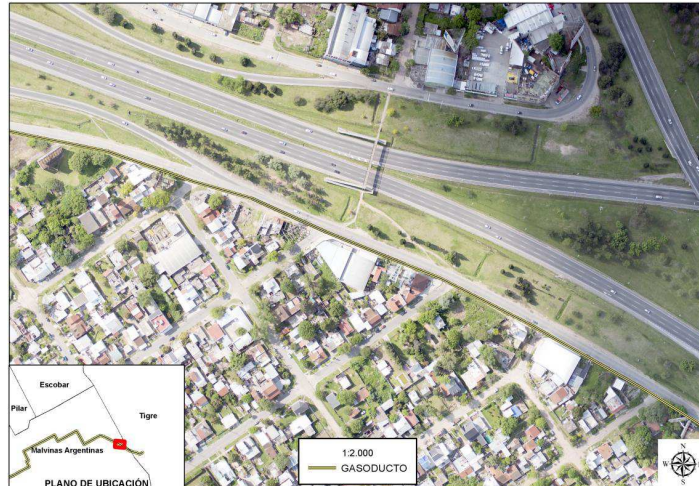
Figura 4.- Fotografía Aérea en Zona de Autopista

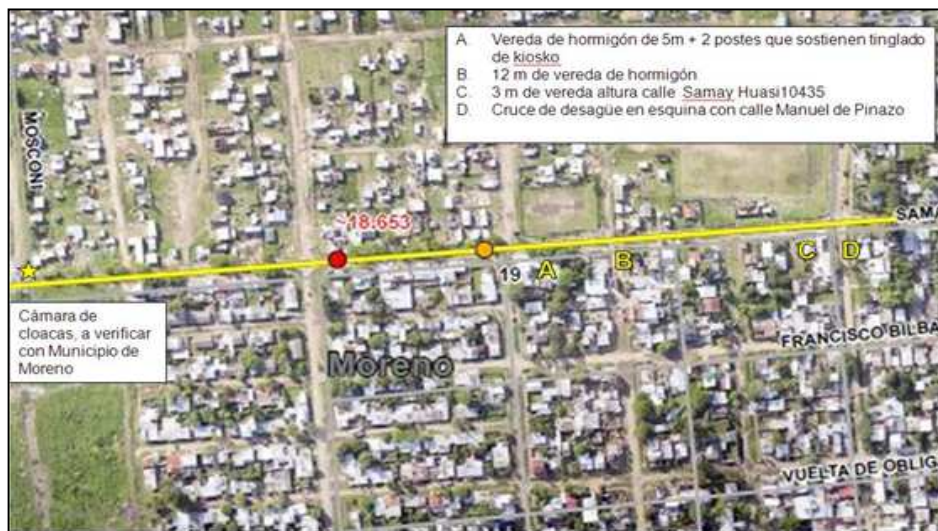
En la Figura 7 se observa un detalle de la densidad poblacional en la zona de instalación de protecciones.

Figura 7.- Zona de Instalación de Protecciones

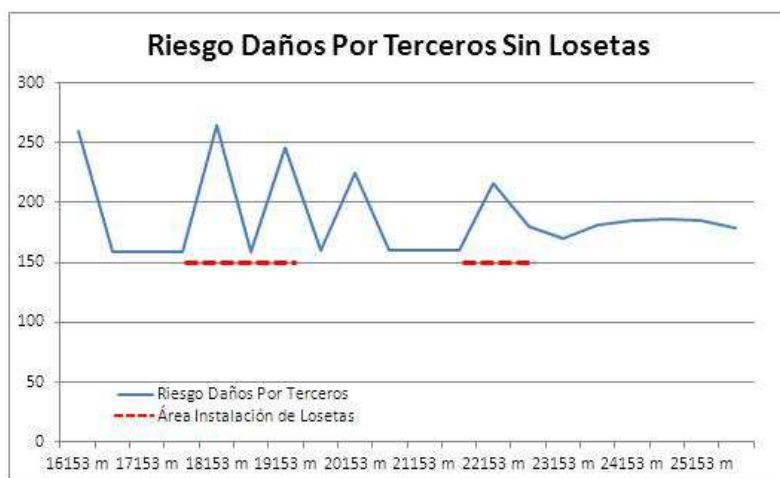
El HSE de UK(i) ha definido que la presencia de losas de hormigón sobre la cañería disminuye la frecuencia de ocurrencia de accidentes por terceros en un factor de 10. Las Gráficas de figuras 10 y 11 muestran la disminución del riesgo originado en daños por terceros en las dos áreas donde se colocaron las losas de protección (Tramo I entre Pk18653m y Pk19466m; Tramo II entre Pk 21376m y Pk 22026m).

Figura 10 – Riesgo Daños por Terceros Sin Losetas de Protección

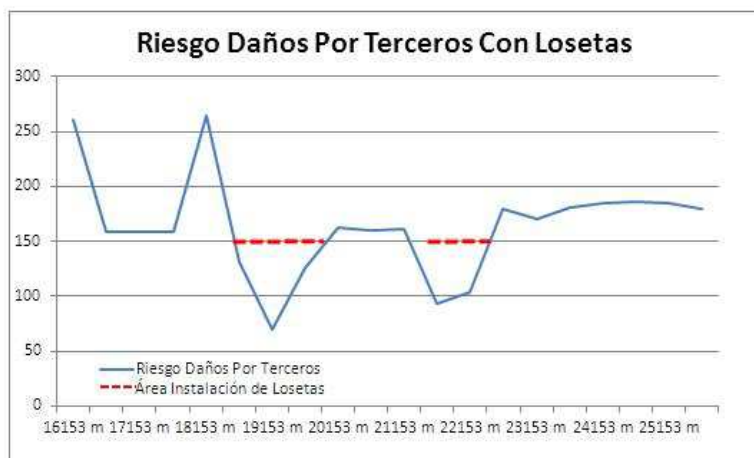
Figura 11 – Riesgo Daños por Terceros Con Losetas de Protección
