# **EXPERIENCIA CON HERRAMIENTA ILI DE TECNOLOGÍA EMAT Y PRUEBAS HIDRÁULICAS EN LA GESTIÓN DEL SCC EN GASODUCTOS DE TRANSPORTE**

Pedro M. Hryciuk<sup>1</sup>, Eduardo Carzoglio<sup>2</sup>, Jose A. Minellono<sup>3</sup>  
Leonardo Martinetto<sup>4</sup>, Pedro M. Guillen<sup>5</sup>, Joerg Grillenberger<sup>6</sup>

## **Sinopsis**

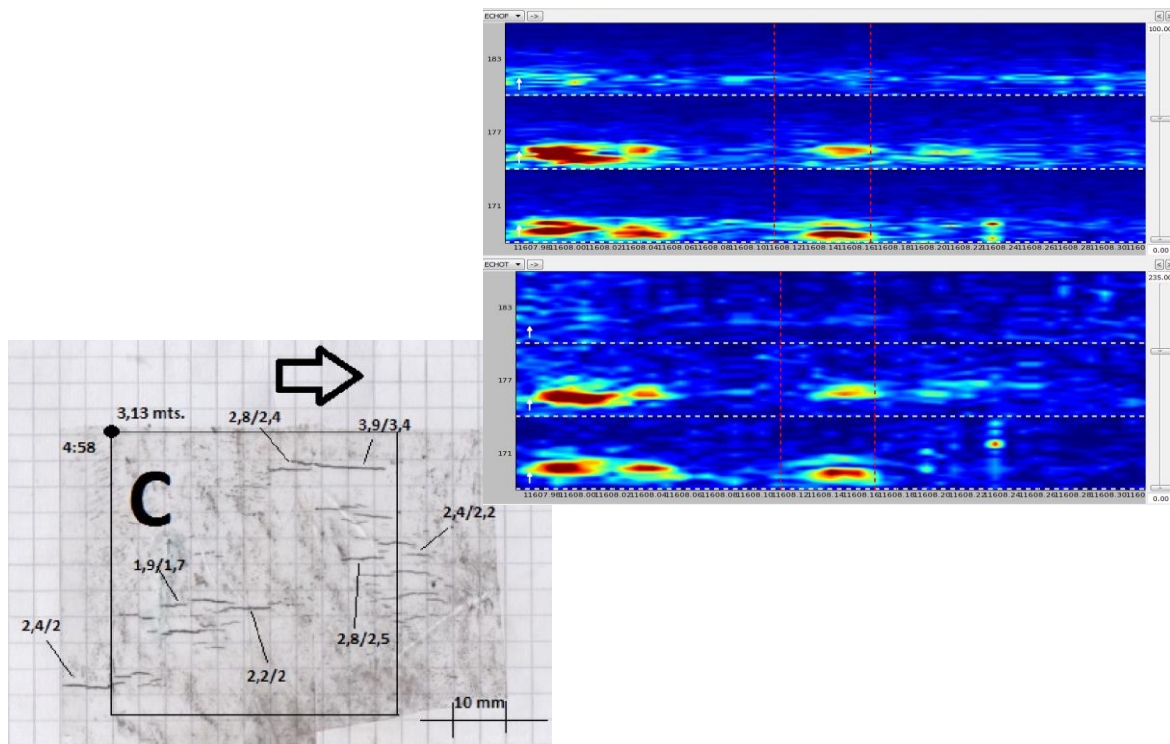
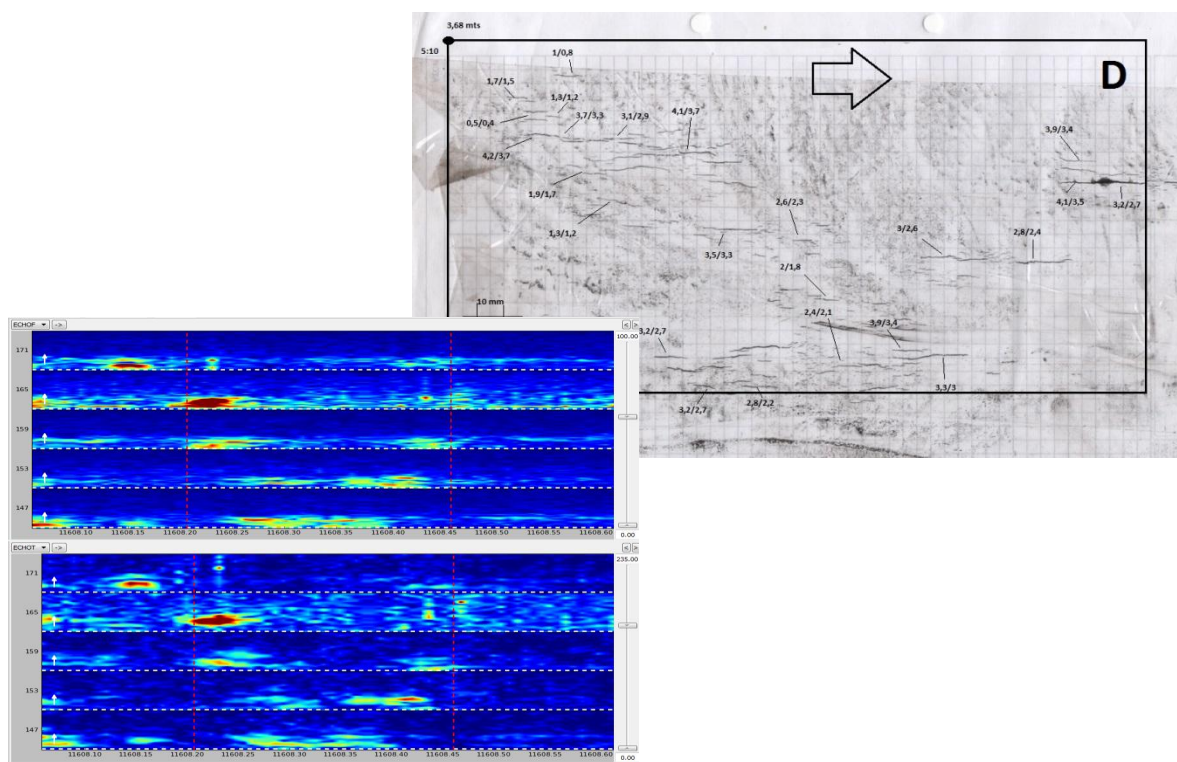
Tres de las indicaciones evaluadas (A, B y D) se consideraron inaceptables para la MAPO (es decir, fuera de la curva FAD). Mientras que las dos indicaciones restantes (C y E) se consideraron aceptables. La Tabla 2 muestra las PF (Presión de Falla) calculadas para las cinco anomalías por SCC, tres de las PF eran inferiores a la MAPO (68,4 kg/cm<sup>2</sup>), la Anomalía D resultó con la PF más baja, con 54,4 kg/cm<sup>2</sup> (774 PSI). Este resultado pone en evidencia cuan conservador es el método de evaluación, ya que predice un PF muy inferior a la real observada durante la prueba hidráulica a rotura de 108,5 kg/cm<sup>2</sup>. Sin embargo, las dimensiones de las anomalías utilizadas para esta evaluación inicial corresponden a cada caja que contiene varias fisuras individuales que no necesariamente interactúan entre sí en términos de los criterios de agrupación establecidos en la API 579. Por lo tanto, si cada fisura o grupo de fisuras dentro de cada caja se evalúan por separado, se debe esperar un PF menos conservativa.
