## ESTUDIO DE LAMINACIONES

Ing. Germán Gasillón, Ing. Dario Grenada, Ing. Matias Cardacce, YPF S.A., Integridad Logística.  
Ruta Provincial N°10 e 129 y 143 CP:1923 Berisso (Buenos Aires), Argentina  
german.gasillon@ypf.com, dario.grenada@ypf.com, matias.cardacce@ypf.com

### Sinopsis

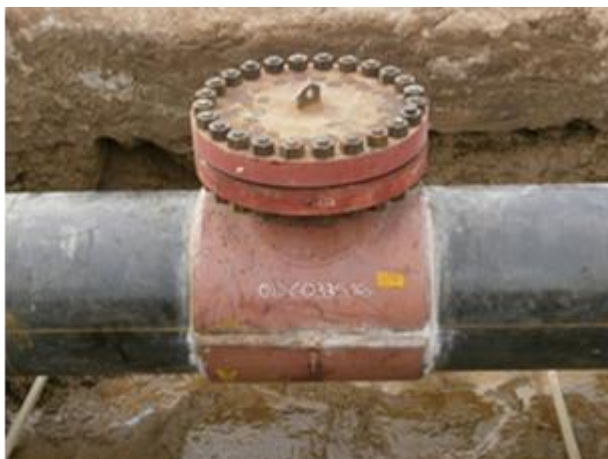
**Imagen 11.** Metodología de obtención de muestras

Para poder conocer el origen de los defectos, estudiar su comportamiento en el tiempo y poder sacar conclusiones, necesariamente hay que recurrir a ensayos destructivos. Para esto y con el ducto en servicio, se seleccionaron zonas en las que había laminaciones en la posición horaria 12:00, que estas tengan un tamaño menor al del cupón de una montura para que pueda estar contenido en el mismo **imagen 11**, y que sean distintos tipos de anomalías. Finalmente se pudieron extraer 3 probetas que contenían 2 laminaciones informadas abiertas hacia adentro, y una informada como paralela. En el **cuadro 5** se exponen como fueron informadas estas anomalías en la inspección interna, y en las **imágenes 12, 13 y 14** se observan las anomalías verificadas en campo luego de extraídas como cupón de montura.

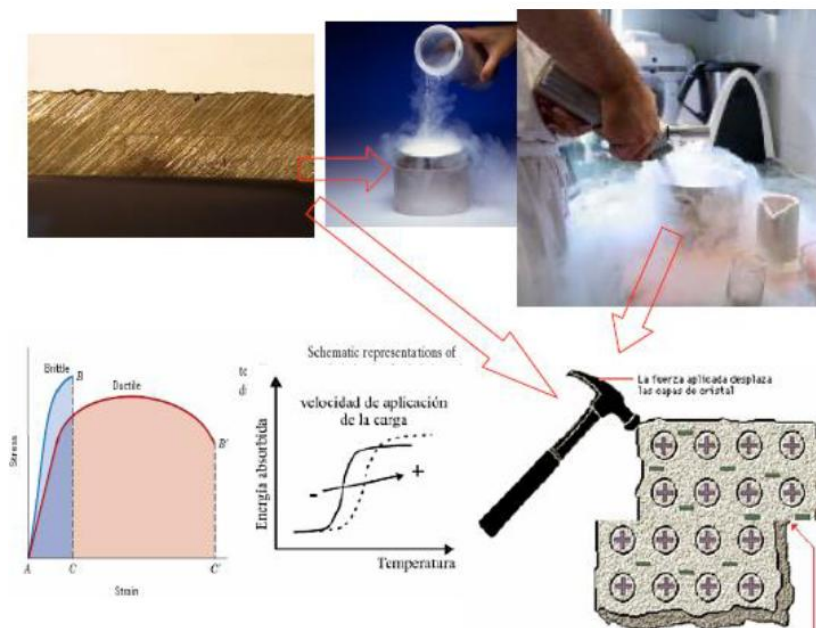
**Imágen 17.** Esquema de ensayos realizados

Estas zonas de los caños con las "laminaciones" centrales, fueron cortadas en trozos de aprox. 200 mm x 40 mm, luego enfriados en nitrógeno líquido (para fragilizarlas inhibiendo la capacidad de deformación plástica) e inmediatamente sometidas a severas cargas de impactos para intentar abrir las mismas. Los resultados fueron negativos, no se pudo abrir ninguna de ellas, de lo cual se infiere que estas laminaciones o discontinuidades metálicas planares NO son continuas, o sea, no son estrictamente asimilables a una gran fisura planar en el centro, sino a una coalescencia de numerosas discontinuidades que conforman una discontinuidad planar discontinua sin comunicación con la superficie externa ni con la interna del caño, o sea, tiene regiones de continuidad metálica, agarre o digamos puentes de unión metálica. Por lo anterior, también se infiere que esas discontinuidades planares deben haber estado siempre así confinadas en el interior del espesor, desde que el caño entró en servicio, sin que se modificaran durante el funcionamiento del ducto, o sea sin que se dieran nucleaciones y propagaciones de fisuras desde las mismas (pues se considera que si hubiera habido alguna fisura, en este ensayo ella tendría que haber propagado frágil y haberse abierto al medio en dos hojas la chapa del caño). **Imagen 17.**

A otros trozos similares con el defecto de laminación central, se los sometió a laminaciones en un laminador de chapas, reduciendo sus espesores, (se destaca que esta laminación impone un muy severo estado triaxial tensional alrededor del defecto central y con una alta velocidad de deformación; todas condiciones que comprometen intensamente la tenacidad del acero con el defecto central), observándose que si bien se produjeron incipientes y parciales despegues de las laminaciones a la manera de una doble hoja o espesor doble, pero sin que se desarrollaran o propagaran fisuras hacia el acero base del caño; esto es, el trozo de caño con la laminación se deformó plásticamente muy bien "sin enterarse prácticamente del defecto central". Esto permite confirmar lo que inferimos anteriormente en cuanto a que la discontinuidad está confinada en la mitad del espesor, y sin fisuras que salgan de ella.
