## ANÁLISIS DE FALLA Y APTITUD PARA EL SERVICIO DE TUBERÍAS DE RESINA EPOXI REFORZADA CON FIBRA DE VIDRIO, ERFV

P. Fazzini <sup>a</sup>, E. Ayarzal<sup>a</sup>, M. Santini <sup>a</sup>, A. Barrios<sup>b</sup>

<sup>a</sup>GIE S.A.-Área Integridad Mecánica – Argentina

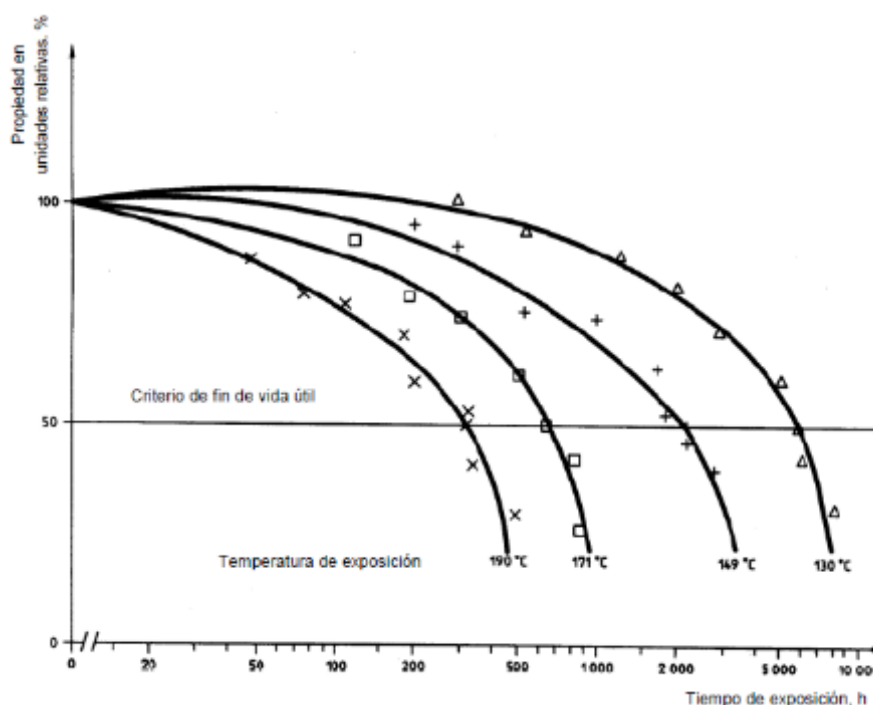
Esta tendencia de degradación se muestra claramente en la **Fig. 5.1**, extraída de la norma ISO 2578 – “*Plastics -- Determination of time-temperature limits after prolonged exposure to heat*”, donde se grafica la pérdida relativa de una propiedad analizada (por ej. el módulo elástico) en base a la exposición durante un período de tiempo a diferentes temperaturas. Este tipo de curvas se realiza para cada tipo de material en condiciones aceleradas y luego se usan para extrapolar los resultados a la vida útil del tubo.

Figura 5.1: Determinación del tiempo de falla para cada temperatura de exposición. Fuente: ISO 2578 – 1993.
