## ANÁLISIS DE INTEGRIDAD DE JUNTAS EMBONADAS

Anibal Marquez (a, c), Rossangela Elizabeth Assante Adriazola (b), Lucio Marquez(a),  
Pablo Fazzini(a)

En este estudio, se tuvo la oportunidad de evaluar el comportamiento de juntas con más de 30 años en servicio.

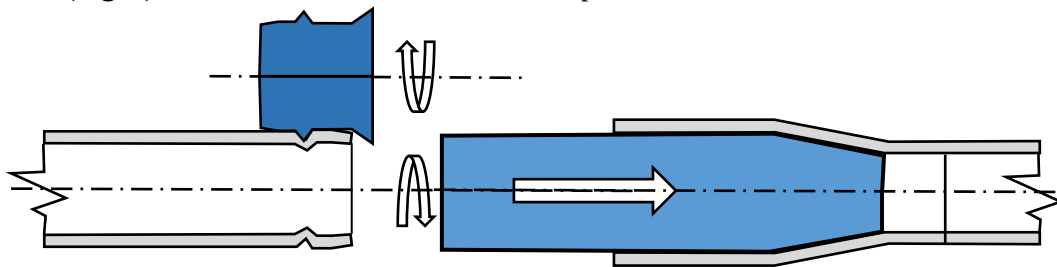
Fig. 2: conformado del extremo hembra y macho

El sistema de juntas embonadas para la unión de dos ductos se basa en una conexión por interferencia mecánica entre una campana, "*bell-end*" o conexión hembra; y un extremo macho o "*pin-end*", generadas a partir de la conformación en frío de los extremos originales de los ductos. (Fig. 2). En el caso en estudio, los tubos no poseen recubrimiento interno.

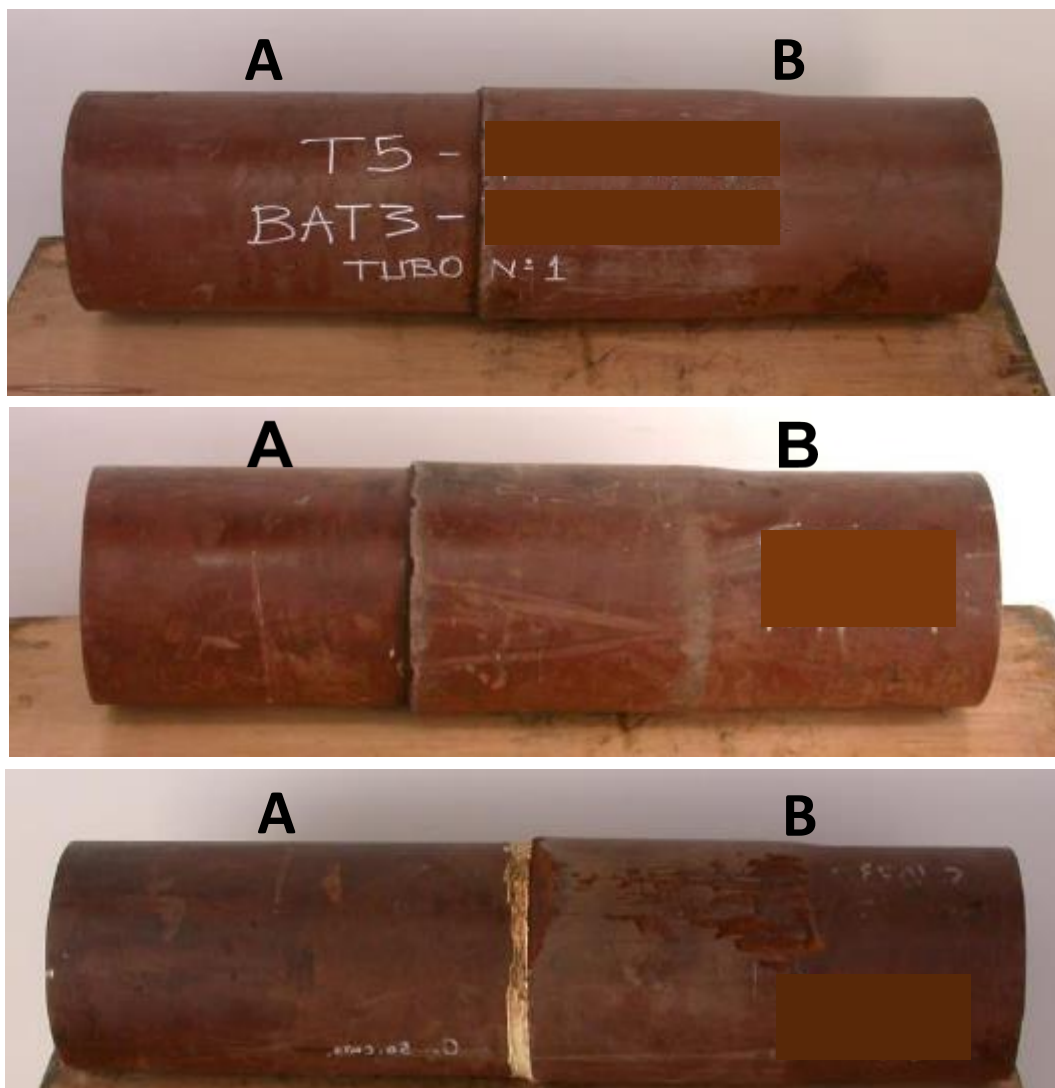
Para este estudio, se recibieron tres juntas retirados de una línea con más de 30 años en servicio. Las mismas serán identificadas de ahora en más como Muestras 1, 2 y 3, respectivamente, compuestas cada una por un caño A (macho o pin) y otro B (hembra o campana), siendo el sentido de circulación de A a B. Las juntas embonadas no presentan evidencias de reparaciones y se encuentran en buen estado en general(**Fig. 3**).

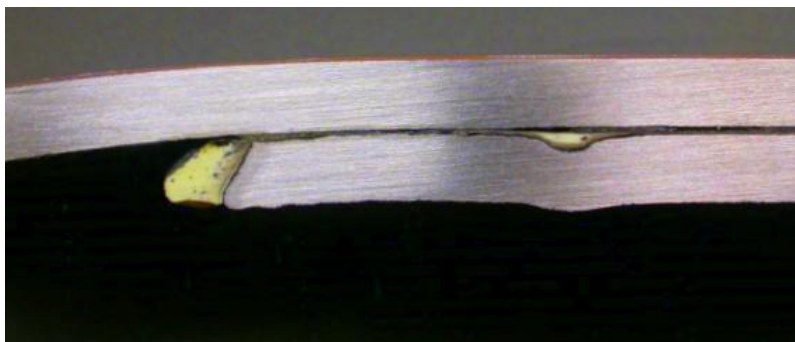
**Muestra 3:** el coating exterior presenta considerable desprendimiento y corrosión con pérdida de material en lugares que se corresponden con raspaduras antiguas (**Fig. 13**). El borde de junta del lado B presenta corrosión con pérdida de material. El mismo se encuentra recubierto por una resina, la cual se presume no es la del embonamiento, sino que es posterior al mismo (**Fig. 14**). El interior de la muestra no posee coating y presenta sedimentos y pits de corrosión (**Fig. 15**). El borde de junta del lado A presenta remanentes de resina epoxi con desprendimiento en algunas zonas. Puede distinguirse en el lado interior la ranura necesaria para el almacenamiento de resina (**Fig. 16 y 17** corte transversal).

Fig. 17. Detalle de extremo interno del pin, ranura del sello con epoxi.

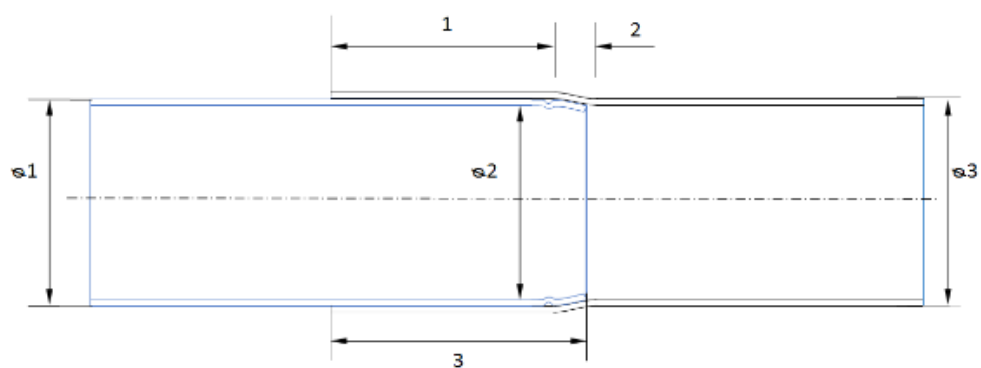
Fig. 18. Referencias de dimensiones en tabla 2.

Se relevaron las medidas pertinentes de las tres muestras (**Fig. 18, Tabla 2**). Se determinó la ovalización, definida como diferencia entre el diámetro hora 12-6 y el diámetro hora 9-3, de las muestras en tres puntos: extremo de caño A, zona de interferencia de la junta y extremo del caño B. (**Tabla 3**).

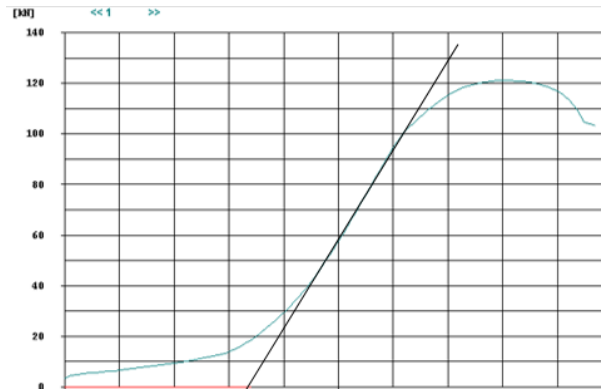
Se realizaron ensayos de tracción uniaxial según API 5L y análisis químico de muestras extraídas de material base de un tubo perteneciente a la línea (**Tabla 5**). La muestra analizada satisface los requerimientos químicos y mecánicos de **API 5L GR X60 PSL 1**, con una tensión de fluencia de **461 MPa y 570 MPa** de rotura (**Fig. 19 y Tabla 56**), con estructura ferrítico-perlítica (**Fig. 20 y 21**).

Fig. 19: Gráfico carga desplazamiento de ensayo probeta tubo 8".

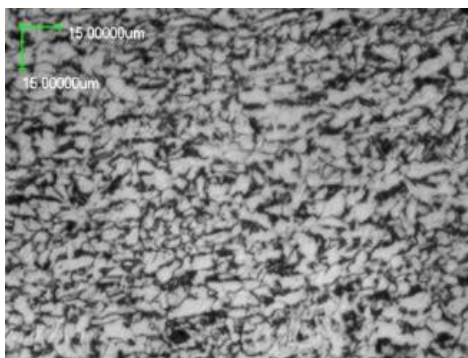
Fig. 20: Estructura metalográfica material ducto B1, sección trasversal. Estructura ferrítico perlítica. Pulido, nital 3%. Original 300X.

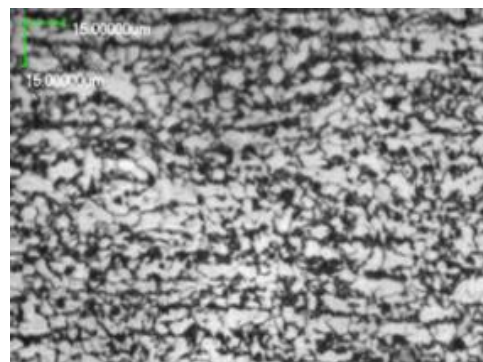
Fig. 21: Estructura metalográfica material ducto B1, sección longitudinal. Estructura ferrítico perlítica con bandeado de laminación. Pulido, nital 3%. Original 300X.

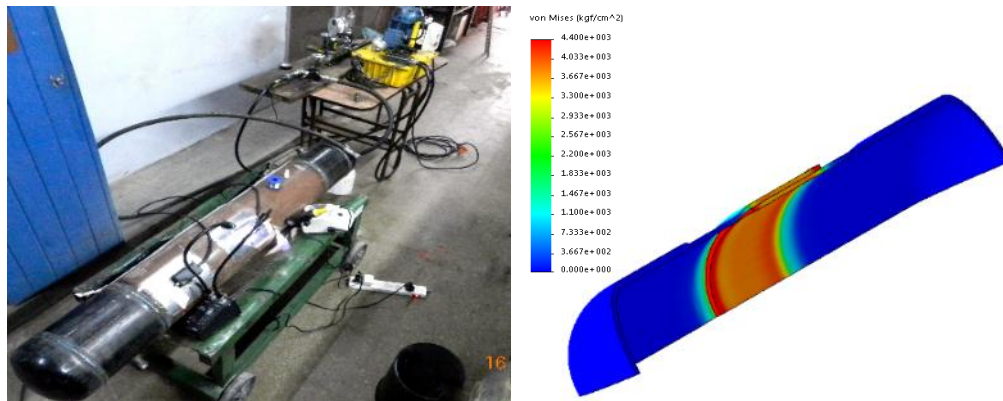
Se soldaron a los extremos de las muestras 1 y 2, cabezales de prueba de 8" SCH40 de 200mm de largo, con sendos niples de 3/4", ubicados a 180° uno respecto al otro, a modo de entrada y purga de fluido, respectivamente. (Fig.22)

Fig. 22: Armado de los cabezales con virolas e instrumentación. Izquierda, modelo del ensamble con el estado tensional residual previo al ensayo.

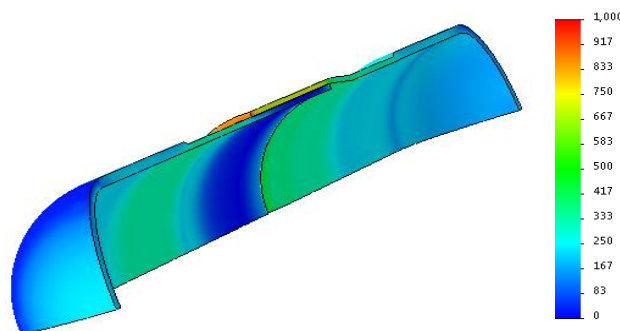
Para verificar si la colocación de los cabezales ofrecía efectos de borde de rigidización, se modeló el estado tensional de las tensiones remanentes y bajo presión. Se determinó que la zona instrumentada no se ve afectada por el ensamble. (Fig. 23).

Fig. 23: Estado tensional de la junta bajo presión interna de 20 MPa. Se observa que la inclusión de los cabezales no modifica el estado tensional de la zona instrumentada.

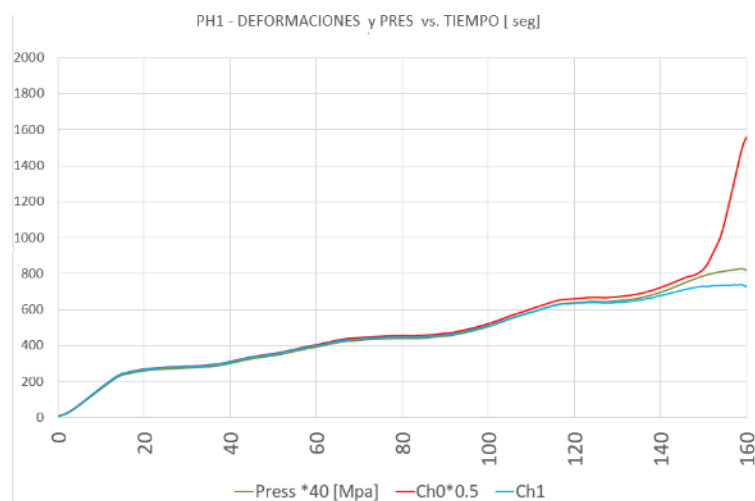
El ensayo se realizó presurizando con una bomba hidráulica de bajo caudal, alta presión, con regulación modulada de presión. Los ensayos se realizaron en forma cuasi-estática con un incremento de presión menor a 0,15 Pa/seg. Las curvas obtenidas se muestran en los **Gráf. 1 y 2**, donde se obtuvo la deformación de la junta y material base contrastada con la presión de la prueba hidráulica. El manómetro analógico clase (0,5%) se utilizó como referencia y calibración para el registrador.

Las escalas de deformaciones y presiones fueron escaladas para compartir la misma escala de ordenadas (la presión se expresa en 40x en MPa y las deformaciones es strain adimensional, el canal sobre la junta X0.5). La diferencia en el inicio entre las curvas de los Gráf. 1 y 2 se deben meramente a las diferencias de tiempo en el inicio de la presurización. Mientras que en el Gráf. 1 la presurización comenzó inmediatamente y la velocidad de presurización fue mayor (por eso la pendiente de deformación vs. tiempo es mayor), en el Gráf. 2 la presurización demoró alrededor de 20 segundos en comenzar.

Gráfico 1. PH1 – DEFORMACIONES Y PRES vs. TIEMPO [seg].

Celeste: deformaciones circunferenciales en el tubo.

Rojo: deformaciones circunferenciales sobre la junta embonada.

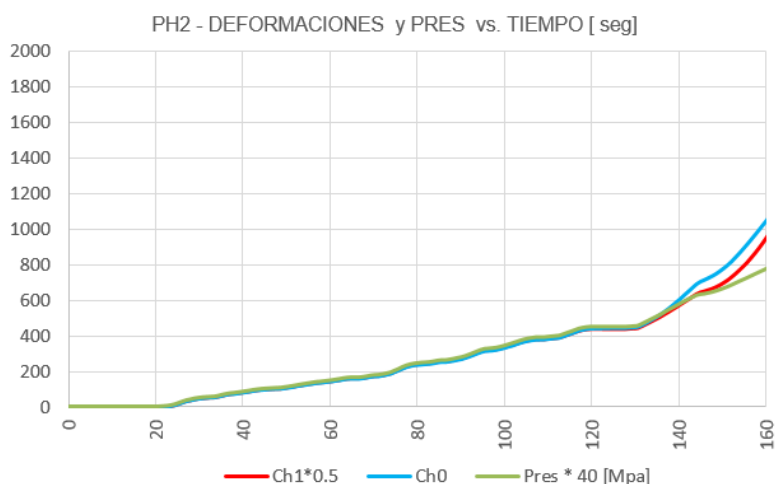
Gráfico 2. PH2 – DEFORMACIONES Y PRES vs. TIEMPO [seg].

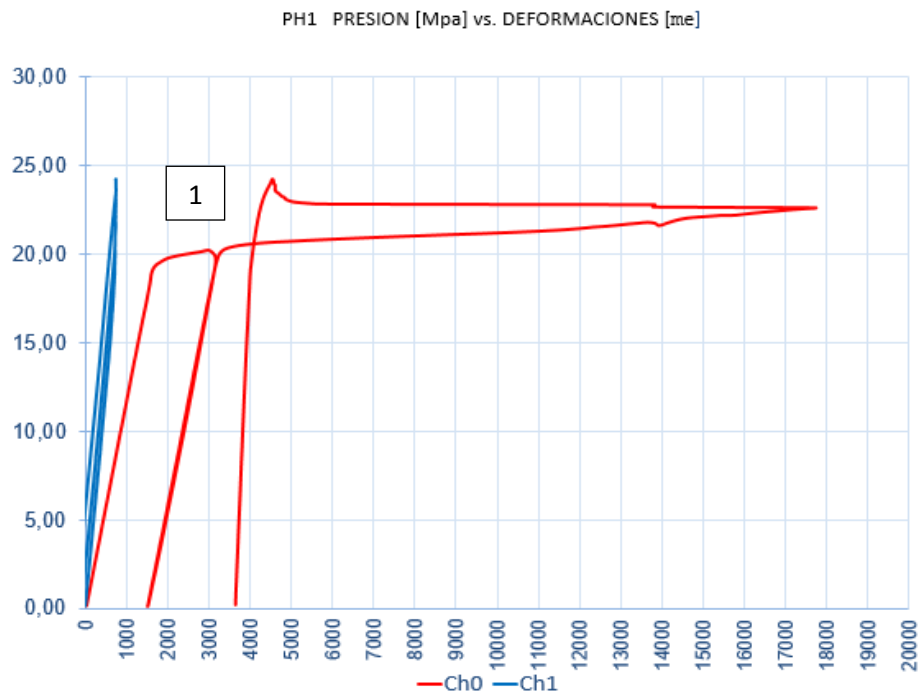
Los registros de las deformaciones en ambos ensayos indican una proporcionalidad entre las deformaciones circunferenciales en el ducto y sobre la junta con la presión (**Gráf. 3 y 4**). En estos gráficos se ha representado el histórico del ensayo incluido el registro en instantes posteriores a la rotura. Los valores tanto de deformaciones como de presión en función del tiempo. En la primera prueba se realizó una carga y descarga de presión (punto 1 Gráf. 3), luego se inspeccionó visualmente la junta, y finalmente, se reestableció la presión y se elevó hasta provocar la rotura de la junta. Se observa que previo a la rotura de la junta, el material base del tubo ya había superado la fluencia.

Grafico 3. Diagrama presión-deformación a rotura de juntas embonadas. Ensayo 1. Deformación circunferencial vs presión. PH1.

En rojo deformaciones sobre el tubo; en azul deformaciones sobre la junta embonada.

En ambos ensayos se observó proporcionalidad hasta valores en la deformación circunferencial del orden de 1500 me, valor a partir del cual se observó el comienzo de la pérdida de linealidad

del comportamiento. Esto ocurrió a una presión de ensayo del orden de 20 MPa (2.9 Ksi). En esas condiciones, la tensión equivalente de Von Mises [5] a la que teóricamente está sometido el material resulta de 429.9 MPa (62.351 psi) (**Tabla 6**).

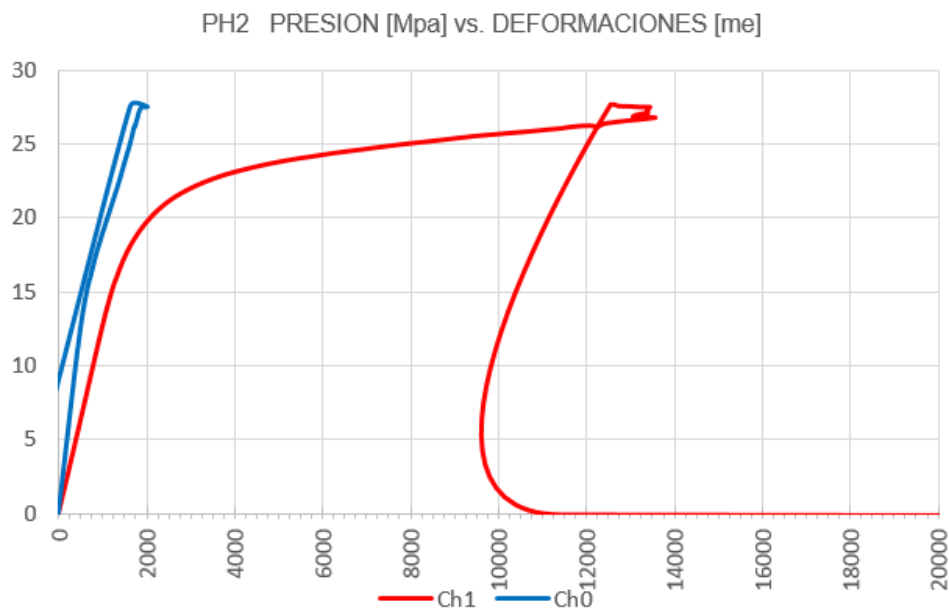
Grafico 4. Diagrama presión-deformación a rotura de juntas embonadas. Ensayo 2. Deformación circunferencial vs presión. PH2.

En rojo deformaciones sobre el tubo; en azul deformaciones sobre la junta embonada.

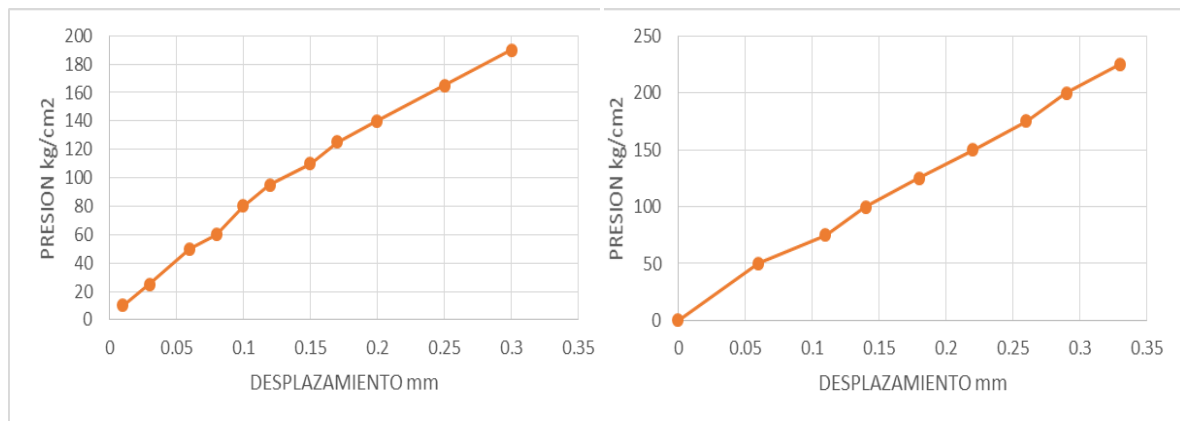
Del mismo modo, los desplazamientos registrados durante los ensayos de los extremos de las juntas mantienen linealidad hasta la presión de fluencia (**Fig. 29**). Estos desplazamientos resultaron del orden del doble de los desplazamientos que el modelado lineal elástico indica (**Fig. 30**).

La diferencia se debe en parte las deformaciones secundarias inducidas por el abarrilamiento del tubo en la medición y también al corrimiento relativo entre los extremos de la junta. Por lo tanto, la junta está produciendo entonces un desplazamiento relativo interno menor a 0.18 mm al momento de la rotura. La inspección de la parte visible de la junta durante el ensayo no evidencio signos de desplazamientos relativos y de debonding del recubrimiento epóxico.

Fig. 29: Registro de desplazamientos de los extremos durante los ensayos en las muestras 1 y 2. El desplazamiento muestra linealidad hasta la presión de fluencia.

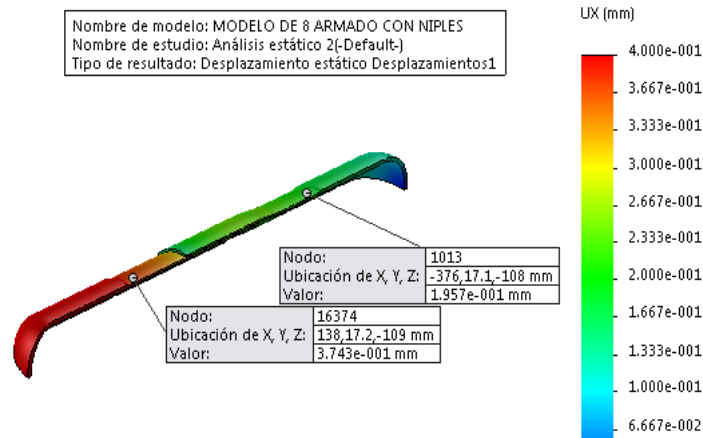
Fig. 30: Modelado desplazamiento debido a presión interna. [20 MPa y tensiones residuales de zunchado]. Desplazamiento relativo entre los puntos de medición de 0.18 mm.

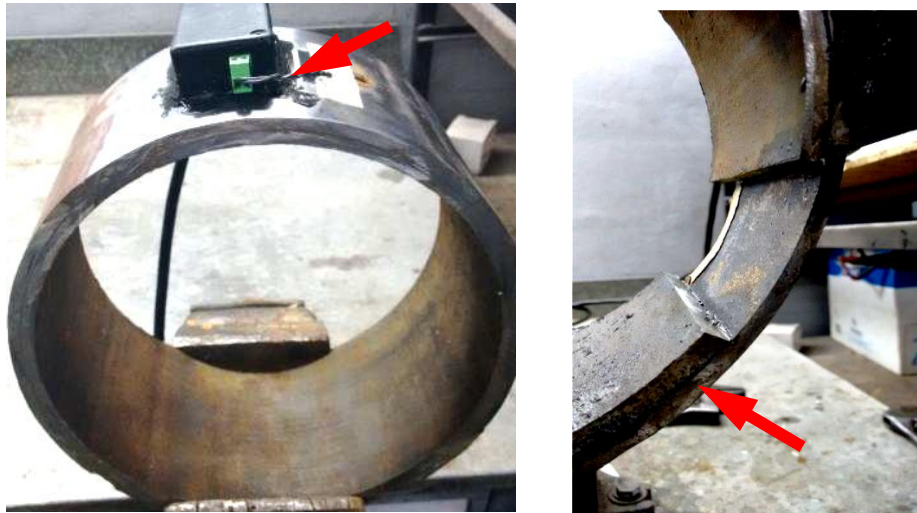
La determinación de las tensiones residuales en la junta puede ponerse en evidencia midiendo las deformaciones que se producen al desarmar la unión. En este caso, se prefirió desarmar la unión mediante el corte del tubo interno y eliminación de un sector en la posición de la instrumentación. (Fig. 31). El ensayo se realizó sobre la muestra Número 3.

Fig.31. Junta embonada de 8". Instrumentación y corte de sector interno de sector. Virola del plano medio de la junta.

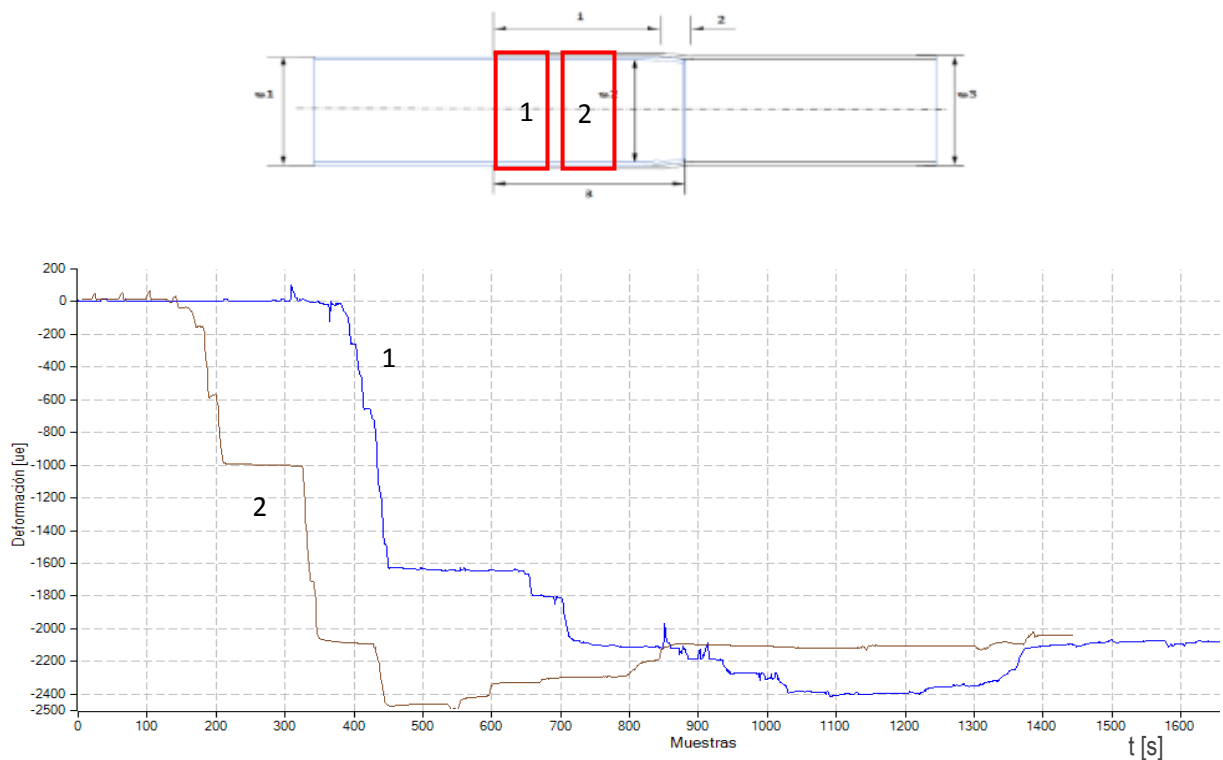
El corte longitudinal de la pared de tubo interno elimina la tensión circunferencial del tubo externo las que son fundamentalmente del tipo membranar, ya que los tubos pueden considerarse, dado sus dimensiones, de pared delegada. Asimismo, la eliminación del sector tubular en contacto con el *strain gauge* (SG) libera de posibles componentes de bending inducidas por el corte. Para la medición de las deformaciones en el tubo externo se colocaron SG en dirección circunferencial. La medición se realizó en tiempo real durante el corte. Se realizaron determinaciones sobre dos sectores de la unión, uno correspondiente al extremo del tubo externo y otro en el plano medio de la unión. (**Fig. 32**)

Ambas determinaciones presentaron el mismo comportamiento, el registro de la Fig. 32 muestra los datos de ambas determinaciones. Los tramos horizontales de la gráfica corresponden a interrupciones del proceso de corte para la medición de la profundidad de mecanizado. Luego de separado un sector del tubo interno y normalizadas las temperaturas, ambas mediciones se estabilizaron en  $-2100$  me.

La congruencia de los resultados en ambas mediciones indica que las deformaciones no están acopladas a tensiones longitudinales a lo largo de la junta. La liberación de las tensiones en el tubo interno produjo la inmediata separación de la superficie de contacto.

Fig. 32: Registro en tiempo real de la deformación circunferencial, ensayos de alivio de tensiones residuales. Corte 1 y 2, ambos realizados sobre la junta embonada.

Dada la naturaleza fundamentalmente membranal de las tensiones residuales, la tensión medida es de 441 MPa (**Tabla 7**), lo que resulta del orden de la tensión de fluencia del material (461 MPa). Dada la deformación previa acumulada durante el procedimiento de formación de la campana, la tensión de fluencia real en esta zona resulta mayor a las del material base del tubo.
