# EVALUACION DE APTITUD PARA EL SERVICIO DE TANQUE CORTADOR DE CRUDO

**Resumen.** Este trabajo presenta los resultados de los relevamientos y la evaluación de Aptitud para el Servicio (FFS) de un Tanque cortador de crudo realizada de acuerdo con API 579 – ASME FFS 1, Parte 8. En particular se analizó un tanque que se encontraba fuera de servicio y con deformaciones en su techo y estructura interior, motivo por el cual se realizaron relevamientos por medio de una estación total laser. En base a este relevamiento fue posible obtener las dimensiones de las deformaciones presentes y poder realizar imágenes computarizadas de las geometrías. Se realizó una Evaluación de Aptitud para el Servicio de acuerdo a Nivel 1 de API 579 ASME FFS1 Sección 8. Dentro de dicha Evaluación existen distintos criterios para evaluar, como por ejemplo Fuera de Verticalidad, Fuera de Redondez, Desalineación en Soldaduras, etc. Se lograron determinar 7 zonas en la Virola Superior y en el techo del Tanque, las cuales se encontraban no aptas para el servicio, la zonas a reemplazar corresponden a un total del 45 % de la virola superior y la reconstrucción de 1/3 del techo del tanque. Se realizaron además medicio

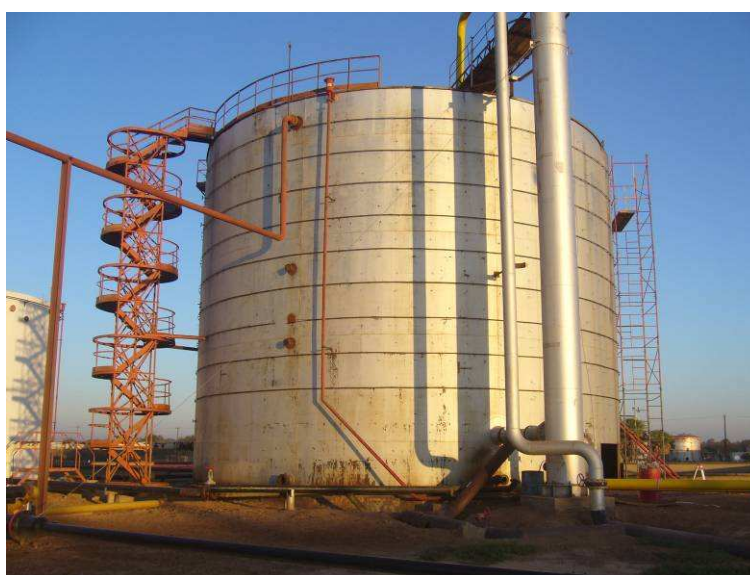
**Figura 1:** Tanque Cortador de Crudo.

En la **Figura 1**, se observa una vista general del Tanque en cuestión. El mismo posee un diámetro de 15,2 metros de diámetro y una altura de 11 metros. Cuenta con 8 virolas y es del tipo Techo Cónico con soportes internos.

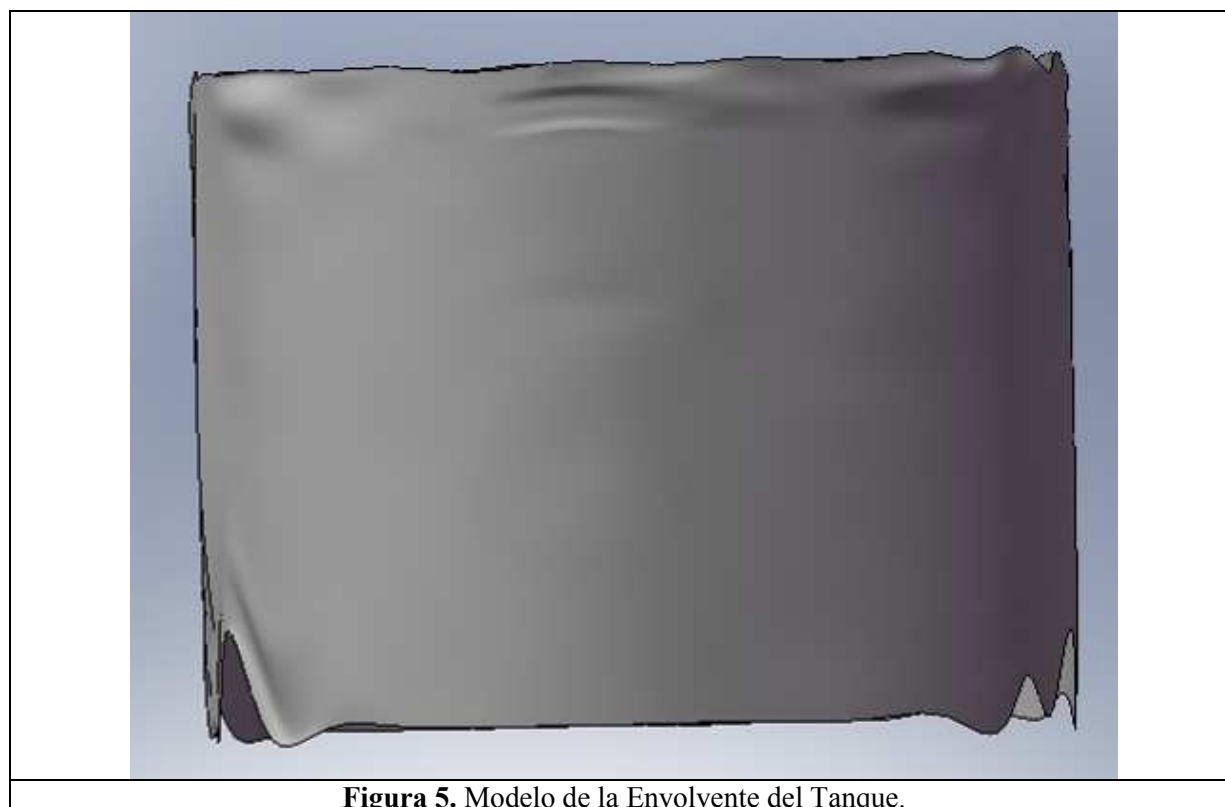
A continuación se muestran algunas de las vistas logradas mediante el modelado realizado. En la **Figura 5** se muestra la Envolvente, mientras que en la **Figura 6** se muestra el Techo. La apariencia de gajos es debida a la presencia de los largueros (Perfiles) de la estructura del Techo.
